TRIBUNALE ORDINARIO DI TORINO

N. 18/2025

**CONSULENZA ESTIMATIVA GIUDIZIARIA**

**TRIBUNALE ORDINARIO DI TORINO**  
**ESPROPRIAZIONE IMMOBILIARE n. 18/2025 R.G.E.**  
**LOTTO 1**

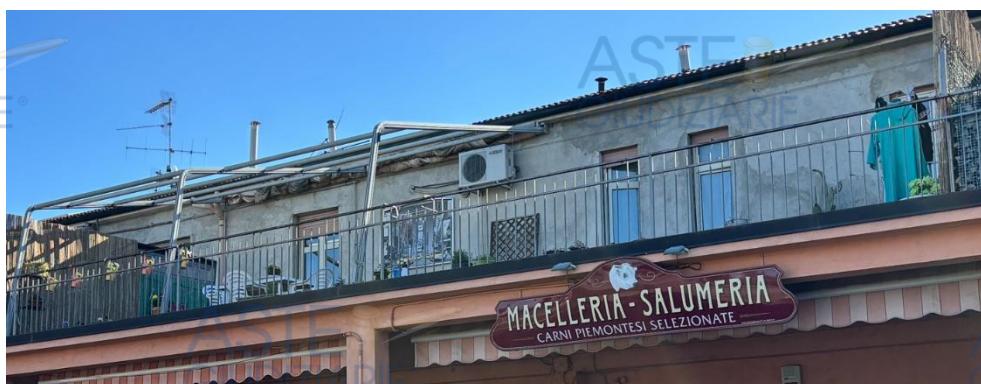
Situazione attuale fronte esterno su terrazzo

Esteriormente il terrazzo si presenta con murature perimetrali rinzaffate ma non intonacate, un pavimento galleggiante e una separazione tra terrazzi costituita da semplici ringhiere che non permettono la privacy tra unità immobiliari. Una porzione di terrazzo è coperta da una struttura metallica prefabbricata con tenda avvolgibile.

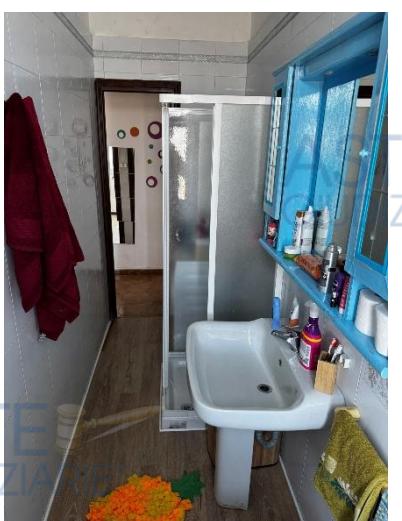
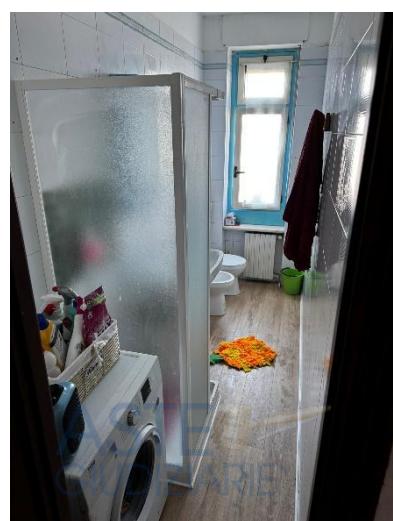
I materiali di finitura dei locali sono datati e in discrete condizioni. Si segnala che in bagno è presente una traccia di perdita dalla colonna di scarico che è stata oggetto di indagine da parte dell'amministratore.

ASTE  
GIUDIZIARIE®  
bagno

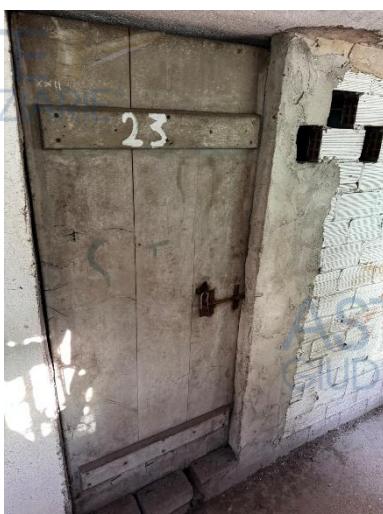
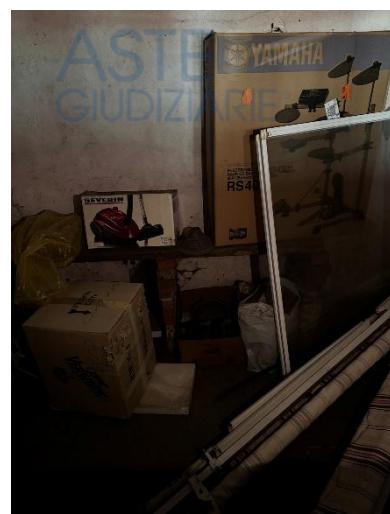
La cantina è posta al piano interrato dell'edificio autorimesse accessibile tramite il cortile condominiale. Il piano cantine versa in uno stato manutentivo pessimo nelle parti comuni, la cantina n.23 è chiusa da una porta in legno e all'interno si presenta con pareti finite al grezzo.

cantina
