# TRIBUNALE ORDINARIO - TORINO

**193/2025**

**CONSULENZA ESTIMATIVA GIUDIZIARIA**

del 08/09/2025

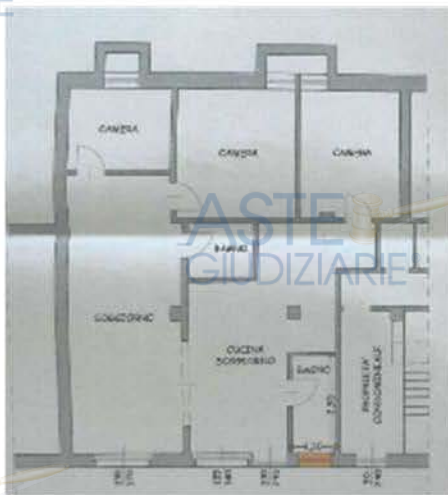
Per quanto riguarda l'alloggio dal raffronto del disegno di progetto allegato alla concessione edilizia n.53/96 e successiva ultima DIA prot.4121 del 26/08/2010 con la situazione riscontrata in sito risulta esserci corrispondenza per quanto riguarda la dislocazione e la conformazione planimetrica perimetrale, mentre internamente risultano delle divergenze di tramezzatura (creazione di ripostiglio con spostamento della porta di accesso alla camera attigua, erezioni di ulteriori porzioni di tramezzature e creazione di camino )

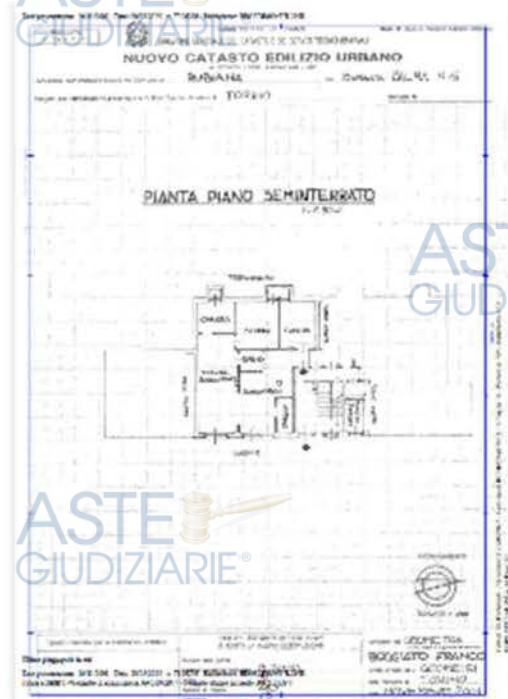
Le ultime planimetrie catastali presentate rappresentano:

- per quanto riguarda l'autorimessa (del 15/12/1985) la situazione corrisponde con quella condonata con la CE. In Sanatoria 106/96 e quindi manca il tramezzo in cartongesso di suddivisione che delimita il più piccolo locale retrostante, riscontrato in sito
- per quanto riguarda l'alloggio (del 26/11/2001) la situazione corrisponde con quella della ultima DIA prot.4121 del 26/08/2010 e quindi presenta delle divergenze di tramezzature interna rispetto alla situazione riscontrata in sito, analogamente a quanto sopraesposto per la conformità edilizia

Trattasi di situazione **non conforme**, ma regolarizzabile, mediante la presentazione di Denuncia di Variazione al Catasto Fabbricati secondo la procedura DOCFA con redazione di nuova planimetria, che dovrà rappresentare la situazione in sito corrispondente con la pratica di regolarizzazione edilizia.

- Diritti di presentazione pratica catastale: € 50,00x2 (alloggio + autorimessa)
- Pratica catastale DOCFA a firma di professionista abilitato(2 unità) €1.400,00 (esclusi oneri di legge)

In ogni caso i costi di regolarizzazione saranno ad esclusivo carico dell'aggiudicatario, come anche la predisposizione e presentazione della relativa pratica di variazione catastale presso l'Agenzia del Territorio, pratica che dovrà corrispondere con il disegno della pratica municipale.

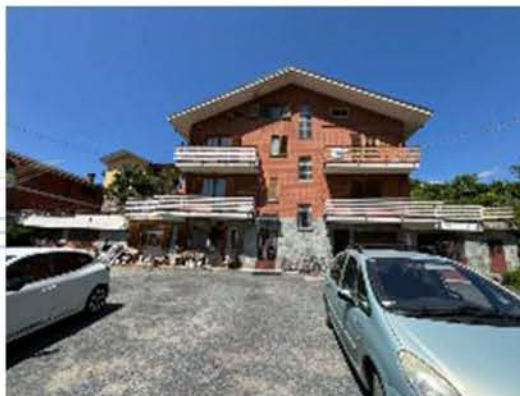
Fabbricato Borgata Balma 14

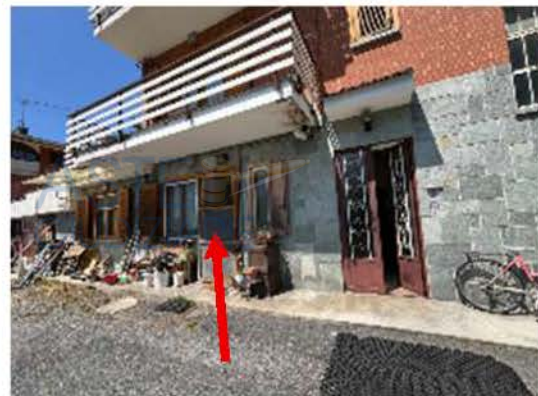
porta di accesso dal cortile antistante

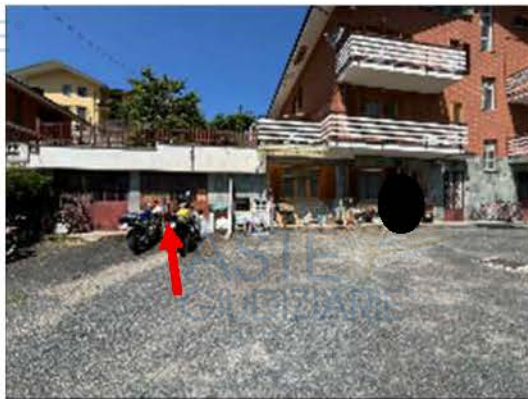
Autorimessa Borgata Balma 14
