**TRIBUNALE ORDINARIO -  
TORINO**

ESPROPRIAZIONI IMMOBILIARI  
**251/2025**

**CONSULENZA ESTIMATIVA GIUDIZIARIA**

del 29/05/2026

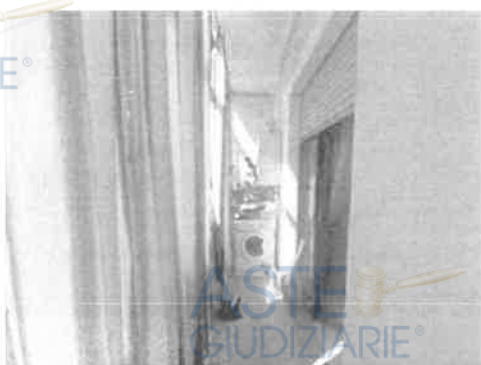
L'immobile dispone dell'impianto luce, acqua, gas e riscaldamento autonomo mediante caldaia ubicata nel balcone verandato; nel corso del sopralluogo non è stato possibile verificare la funzionalità dell'impianto di riscaldamento, così come non è stato possibile reperire i certificati di conformità degli impianti in quanto la proprietà ha dichiarato di non esserne in possesso.

Veranda

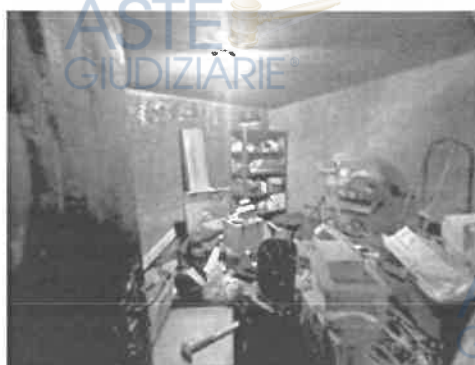
Al piano interrato è presente un locale cantina con accesso dal corridoio condominiale.

Cantina

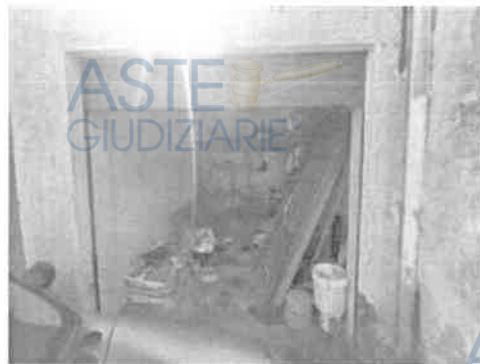
Box

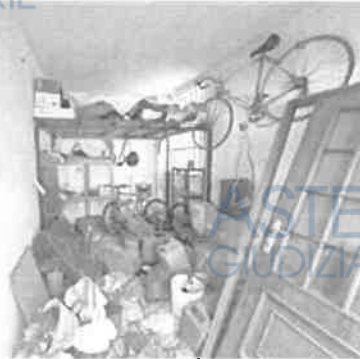
E' altresì presente un soppalco con struttura in ferro e tavolato in legno utilizzato quale sgombero del locale, che risulta essere stato realizzato in assenza di titolo edilizio.

Box con soppalco

Sono state rilevate le seguenti difformità: Nel corso del sopralluogo è stata rilevata la presenza di un soppalco di recente costruzione. Tale struttura necessita di autorizzazione edilizia ma, considerate considerato che non sono state reperite pratiche edilizie inerenti il box auto, si desume che la costruzione dello stesso sia avvenuta in assenza di titolo. Si ritiene inoltre che la geometria del soppalco non rispetti le prescrizioni dell'art. 77 del regolamento edilizio. (normativa di riferimento: DPR 380/01)

L'immobile risulta **non conforme e non regolarizzabile**.

Si precisa inoltre che la realizzazione del soppalco, essendo annoverato a tutti gli effetti tra le opere strutturali, necessita di deposito del progetto strutturale presso lo sportello unico dell'edilizia. Per quanto potuto accertare tale deposito non è stato effettuato.
