# TRIBUNALE ORDINARIO - TORINO

## ESPROPRIAZIONI IMMOBILIARI 656/2024

## CONSULENZA ESTIMATIVA GIUDIZIARIA

**A** **appartamento** a TORINO Via Beinasco 20 , quartiere Aurora - Microzona 21. Palermo, della superficie commerciale di **46,21** mq per la quota di 1000/1000 di piena proprietà ( \*\*\* DATO OSCURATO \*\*\* )

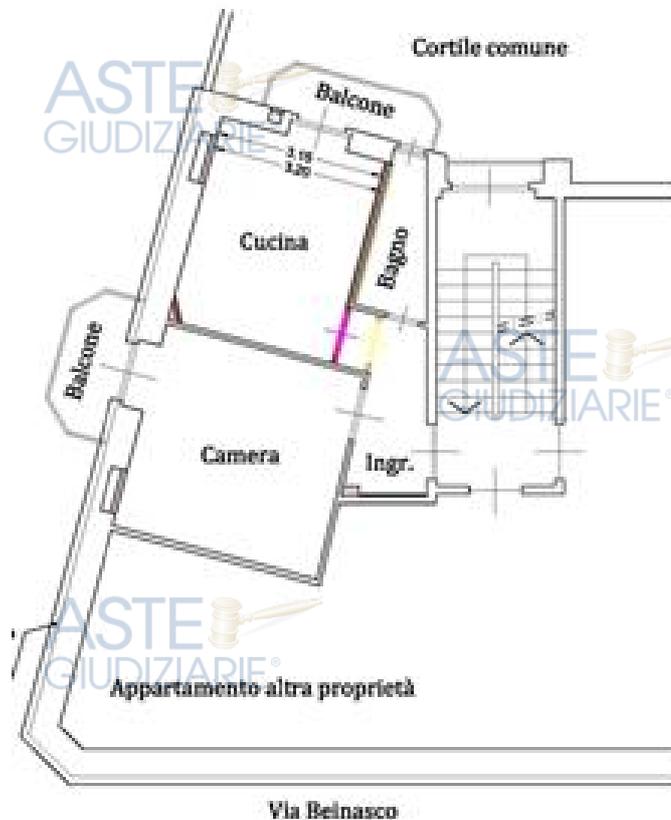
Allegato A.2 - Planimetria delle difformità

Sono state rilevate le seguenti difformità: Le difformità sono rappresentate nell'allegato A.2 alla presente e consistono in: 1) diversa posizione delle mazzette della porta della cucina; 2) porta della

cucina assente; 3) chiusura delle nicchie in cucina ed in camera; 4) lieve modifica allo spigolo Ovest della cucina; 5) chiusura della nicchia in balcone; 6) larghezza della cucina pari a cm 315, anziché cm 320 come indicata nei progetti allegati alle Pratiche edilizie depositate; 7) diversa conformazione del balcone verso cortile comune; 8) diversa conformazione del muro dell'ingresso confinante con l'alloggio adiacente.

Le difformità sono regolarizzabili mediante: L'assenza della porta tra ingresso e cucina dettagliata al punto 2) è in contrasto con la normativa igienico-sanitaria in quanto collega direttamente il bagno alla cucina, eliminando la funzione obbligatoria di anti-bagno dell'ingresso, pertanto, l'aggiudicatario dovrà dotarsi di una nuova porta interna a sua cura e spese.- La difformità di conformazione del balcone verso cortile comune di cui al punto 7) rientra negli errori grafici ammessi dalle tolleranze esecutive DGR 2-4519 del 14/01/2022 in quanto, pur rappresentato squadrato nel progetto in pianta allegato al Permesso Edilizio 515 del 28/12/1936, risulta correttamente indicato nei prospetti, nonché nella pianta del progetto di ricostruzione parziale allegato al Permesso Edilizio 1448 del 12/09/1947, potrà pertanto essere regolarizzata tramite Attestazione di stato legittimo. - La diversa conformazione del muro dell'ingresso confinante con l'alloggio adiacente, di cui al punto 8) previa verifica dell'effettivo spessore del muro realizzato a confine con l'alloggio confinante, accertando l'effettiva riduzione di spessore e la creazione del setto murario portante di maggior spessore, dovrà essere regolarizzata tramite SCIA Art 36-bis in conservazione, in quanto costituisce modifica alla muratura portante, pertanto previa verifica strutturale, andrà allegata alla pratica di Sanatoria: Relazione tecnica sul comportamento strutturale dell'edificio in assenza di collaudo statico per i fabbricati in muratura già esistenti al 19/12/1987. - L'attestazione di stato legittimo dell'unità immobiliare per le difformità da 1) a 7), escluso il punto 2), dovrà essere allegata alla pratica di SCIA Art 36-bis in conservazione relativa alla difformità indicata al punto 8). - Le difformità non aumentano il valore dell'immobile e risultano conformi alla disciplina urbanistica ed edilizia vigente sia al momento della realizzazione delle difformità, sia al momento della presentazione della domanda, potranno pertanto essere sanate con oblazione non inferiore a 516 euro e non superiore a 5.164 euro, in una misura determinata dal responsabile del procedimento. Trattandosi di opere minori la sanzione è stimata pari ad € 516,00.

- Onorari professionali, Diritti di segreteria, Sanzione per SCIA in conservazione Art 36bis: €2.500,00
- Fornitura e posa di nuova porta interna di qualità media tra ingresso e cucina, compresa l'eventuale modifica del controtelaio: €800,00

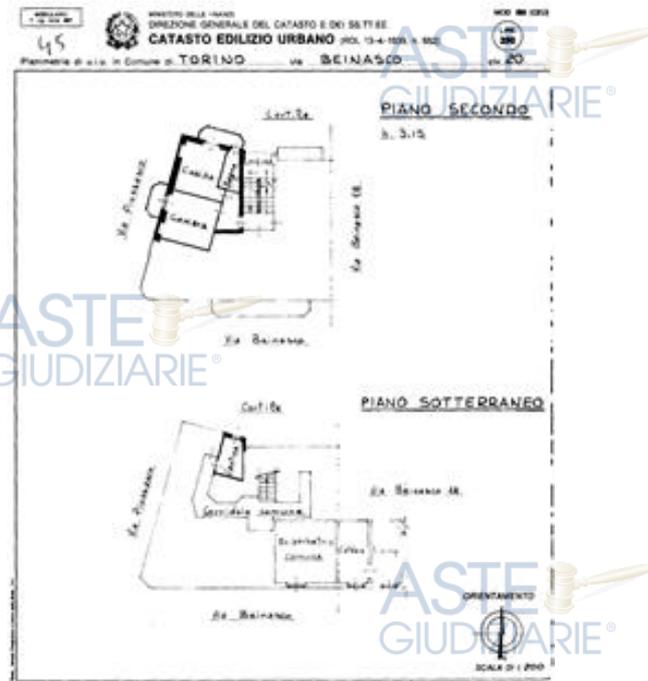
Planimetria catastale

Sono state rilevate le seguenti difformità: La planimetria catastale depositata agli atti non risulta conforme alla situazione in loco a causa di alcune difformità rappresentate nella planimetria Allegato A.2 alla presente. Le difformità non modificano i vani dell'unità immobiliare tuttavia la stessa non presenta la conformità catastale planimetrica ai sensi dell'Art 19 D.L. 78 del 31.05.2010 convertito in Legge 122/2010 del 30.07.2010.

Le difformità sono regolarizzabili mediante: a cura e spese dell'aggiudicatario tramite presentazione di variazione catastale per esatta rappresentazione grafica.

Variazione catastale e Diritti di Segreteria: €700,00

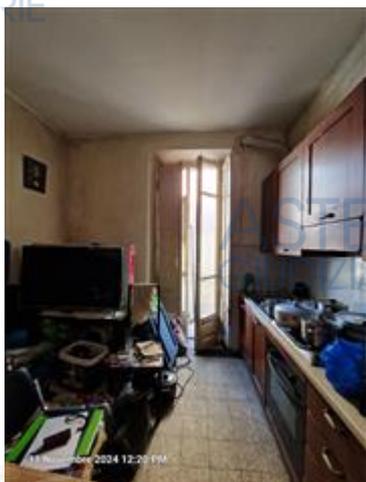
Cucina

Durante il sopralluogo si è riscontrata la presenza di tracce di muffa nei locali cucina, camera e bagno.

L'assenza di riscaldamento e lo stato degli infissi esterni determinano un alto grado di umidità interna, maggiormente invasiva nei periodi freddi, che ha causato l'ammaloramento della tinteggiatura, degli intonaci e dei serramenti interni in legno oltre alle tracce di muffa concentrata sui muri intorno ai serramenti esterni.

L'appartamento avrà pertanto bisogno di un risanamento comprensivo di rifacimento degli intonaci, delle tinteggiature, della sostituzione dei serramenti esterni, del risanamento dei serramenti interni e della sostituzione della caldaia per la fornitura dell'acqua calda. L'impianto di riscaldamento verrà rimesso in funzione al termine degli interventi di efficientamento energetico oggetto di Superbonus 110 e di quelli da terminare che usufruiranno della detrazione fiscale del 70%. Le opere di risanamento stimate dalla scrivente e non vincolanti per il perito, con previsione di utilizzo di materiali di media qualità e serramenti in pvc con doppi vetri, corrispondono ad € 10.000,00

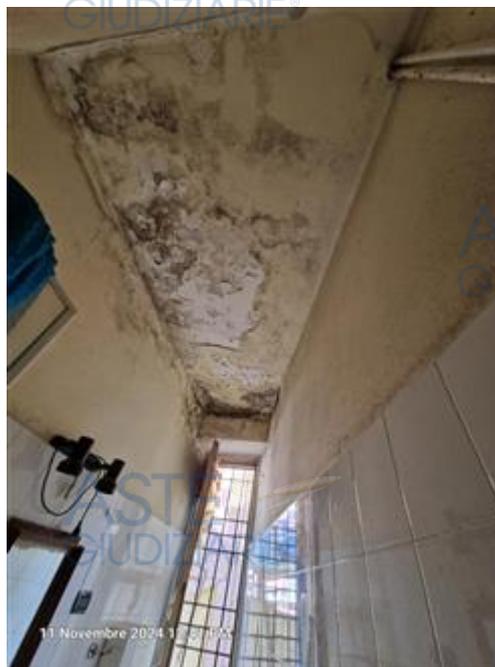
soffitto bagno

Il soffitto del bagno risulta maggiormente ammalorato per presumibile infiltrazioni pregresse provenienti dal piano sovrastante.

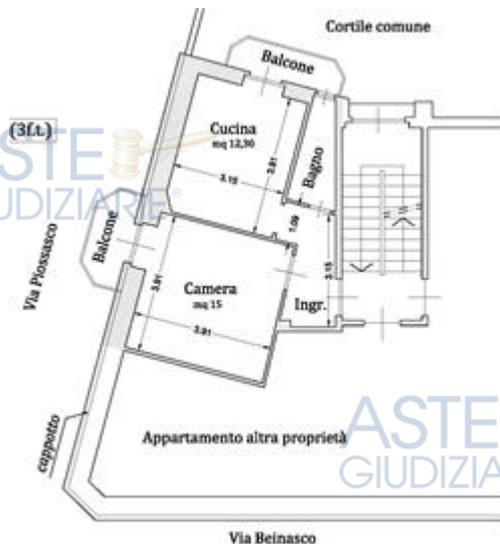
Planimetria da rilievo

L'appartamento pignorato è individuato al Piano Secondo (3°f.t.) ed è composto da ingresso, cucina, camera, bagno e due balconi.

descrizione	consistenza		indice		commerciale
Abitazione	43,00	x	100 %	=	43,00
Balcone (cortile)	3,00	x	25 %	=	0,75
Balcone (verso via)	3,00	x	25 %	=	0,75
Cantina	5,70	x	30 %	=	1,71
