TRIBUNALE DI TORINO

789/24

## PERIZIA PER ESECUZIONE IMMOBILIARE

### LOTTO "A" COMPLESSO INDUSTRIALE DI SANTENA

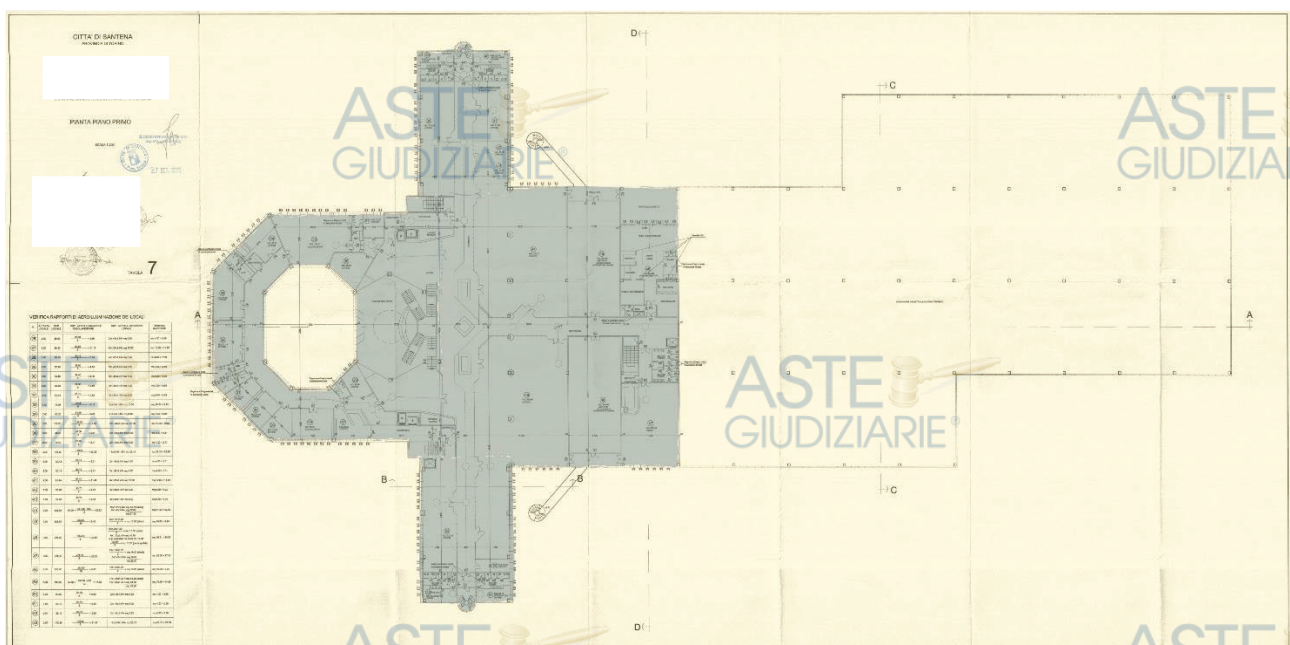
L'edificio ad uffici, in azzurro, l'edificio produttivo in ocra e l'edificio a guardiana/alloggio custode, in viola.

Si evidenzia che le immagini non sono alla stessa scala, la prima è basata sulla mappa catastale, le due centrali sul progetto e l'ultima sulla scheda catastale.

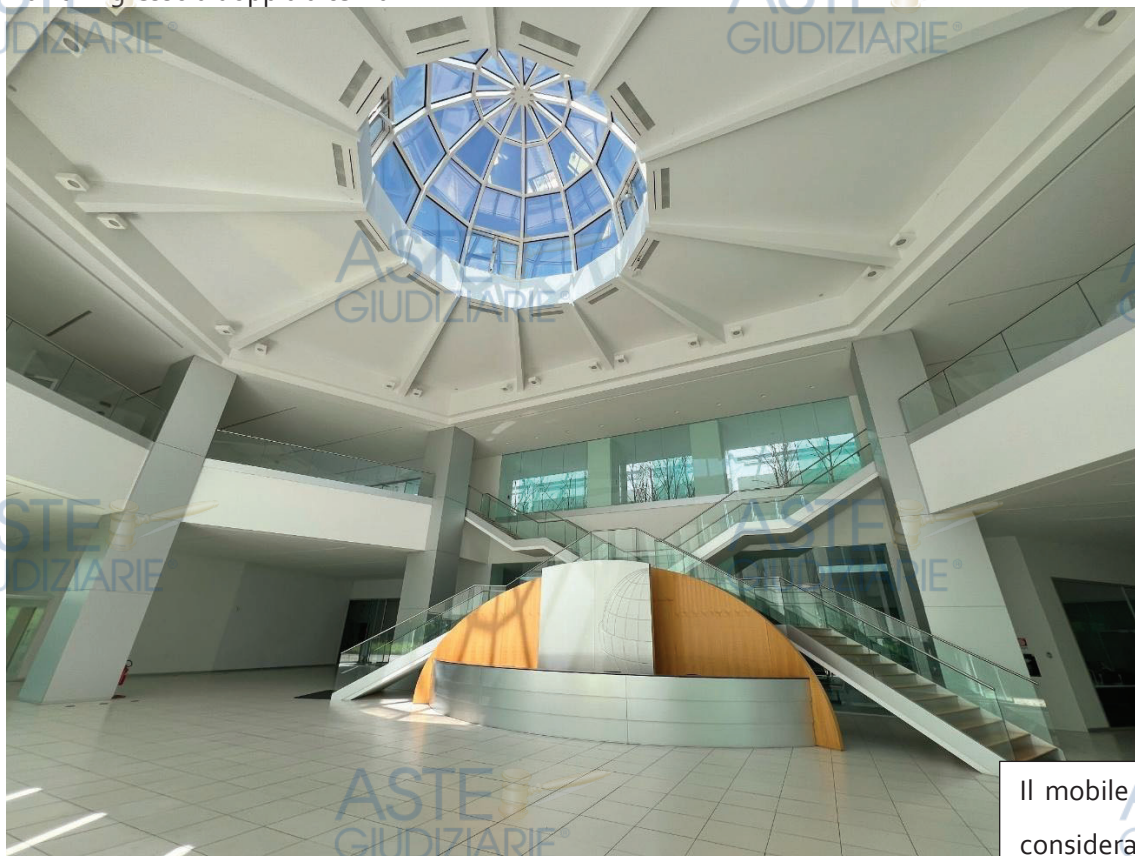
ASTE GIUDIZIARIE®  
Hall di ingresso a doppia altezza

Il mobile della reception si considera facente parte dell'immobile

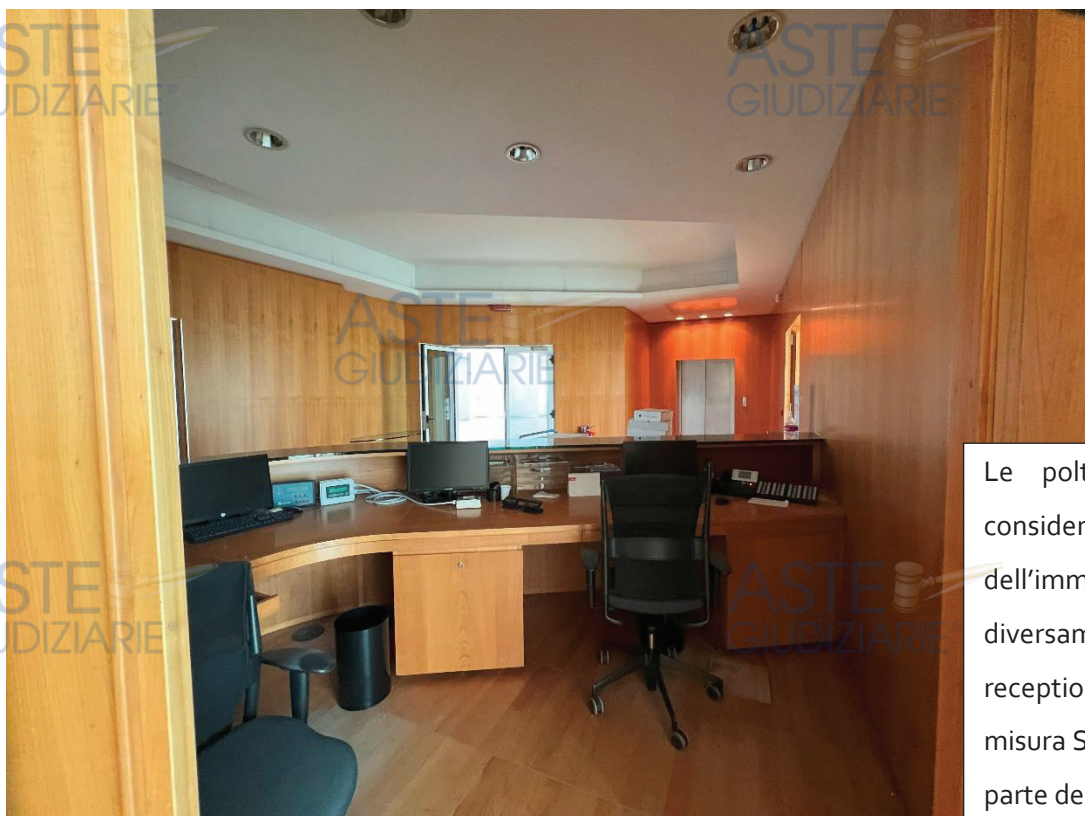
Zona reception accesso alla zona residenziale

Le poltroncine NON si considerano facenti parte dell'immobile, diversamente il bancone reception, costruito su misura SI considera facente parte dell'immobile

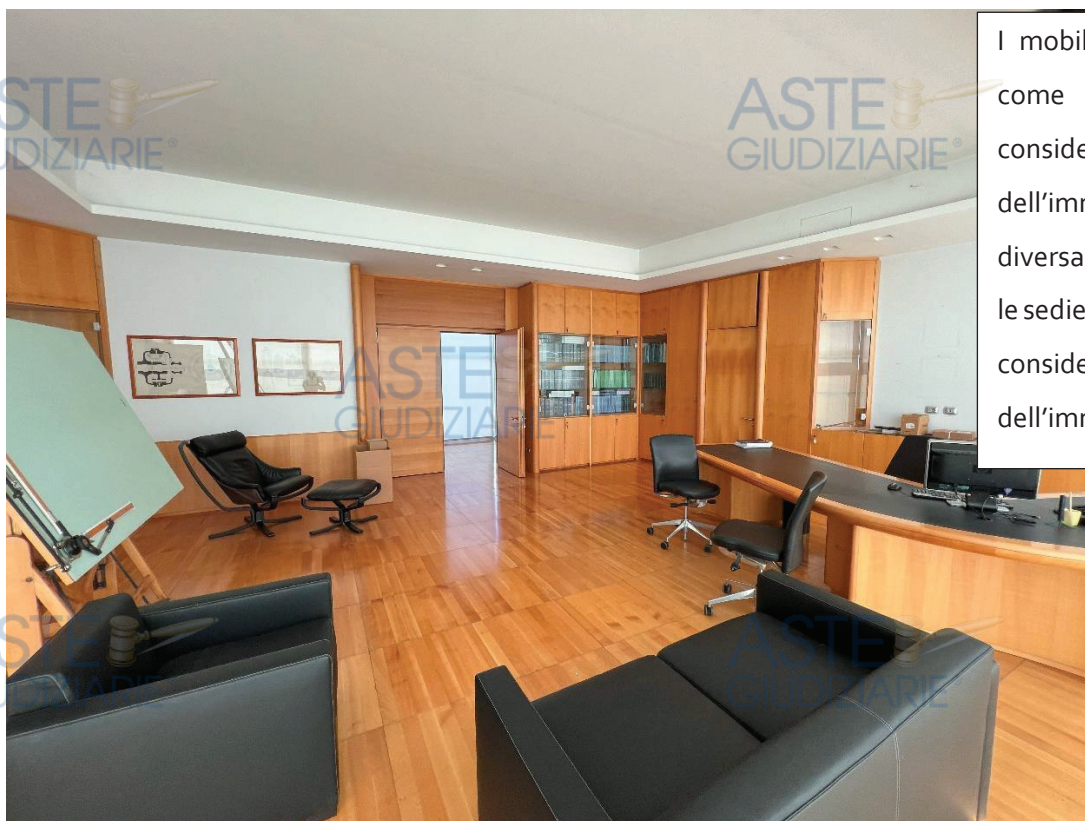
Uno degli uffici dirigenziali

I mobili libreria in ciliegio come i pavimenti si considerano facenti parte dell'immobile, diversamente, le poltrone, le sedie e la scrivania NON si considerano facenti parte dell'immobile

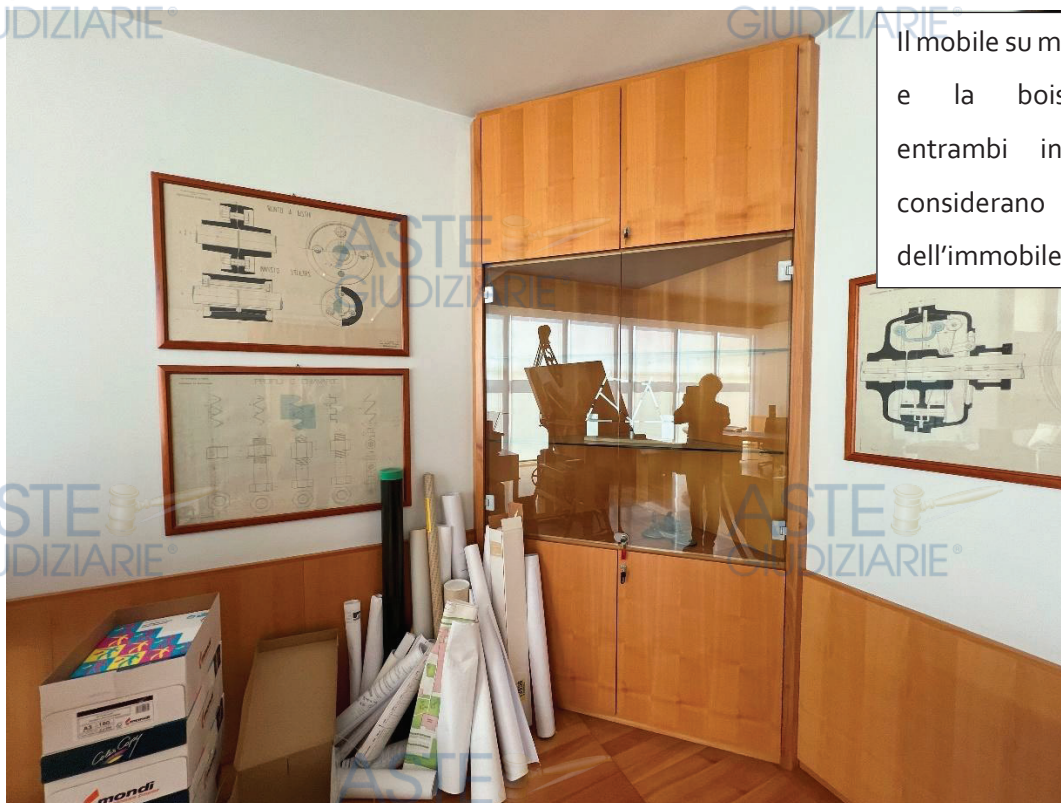
ASTE GIUDIZIARIE®  
Particolare dell'ufficio precedente

Il mobile su misura angolare e la boiserie bassa, entrambi in ciliegio si considerano facenti parte dell'immobile.

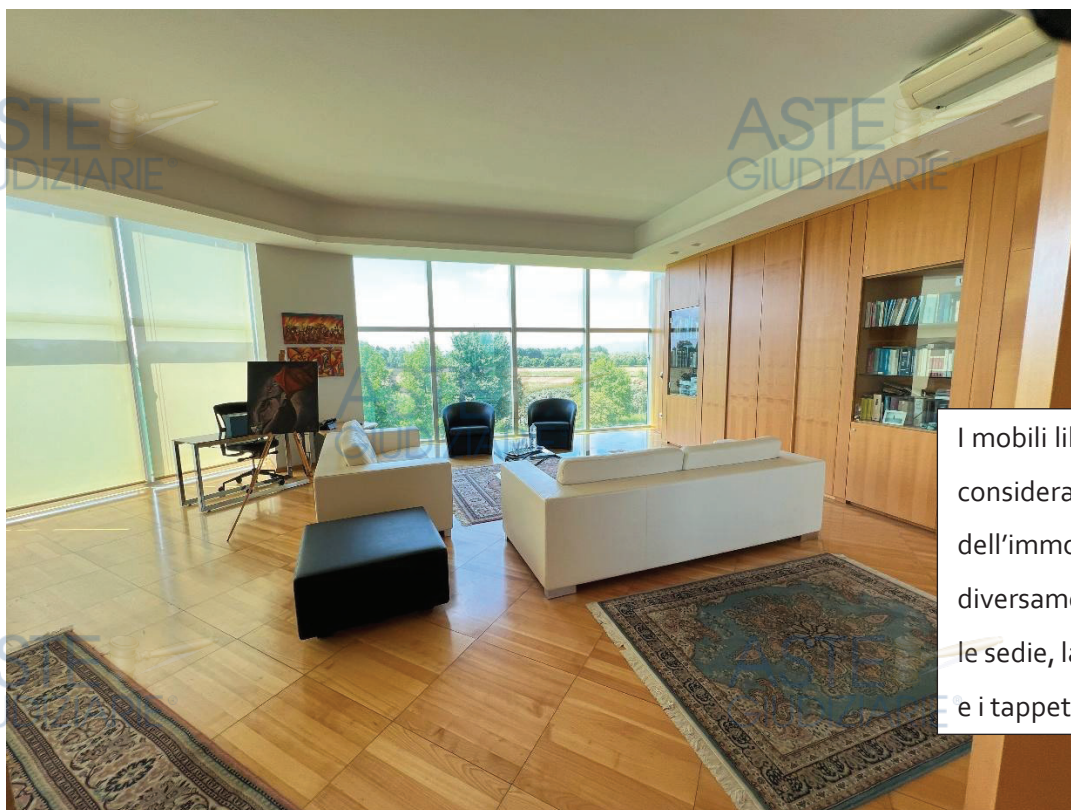
Altro ufficio dirigenziale

I mobili libreria in ciliegio SI considerano facenti parte dell'immobile, diversamente, le poltrone, le sedie, la scrivania, i divani e i tappeti NO

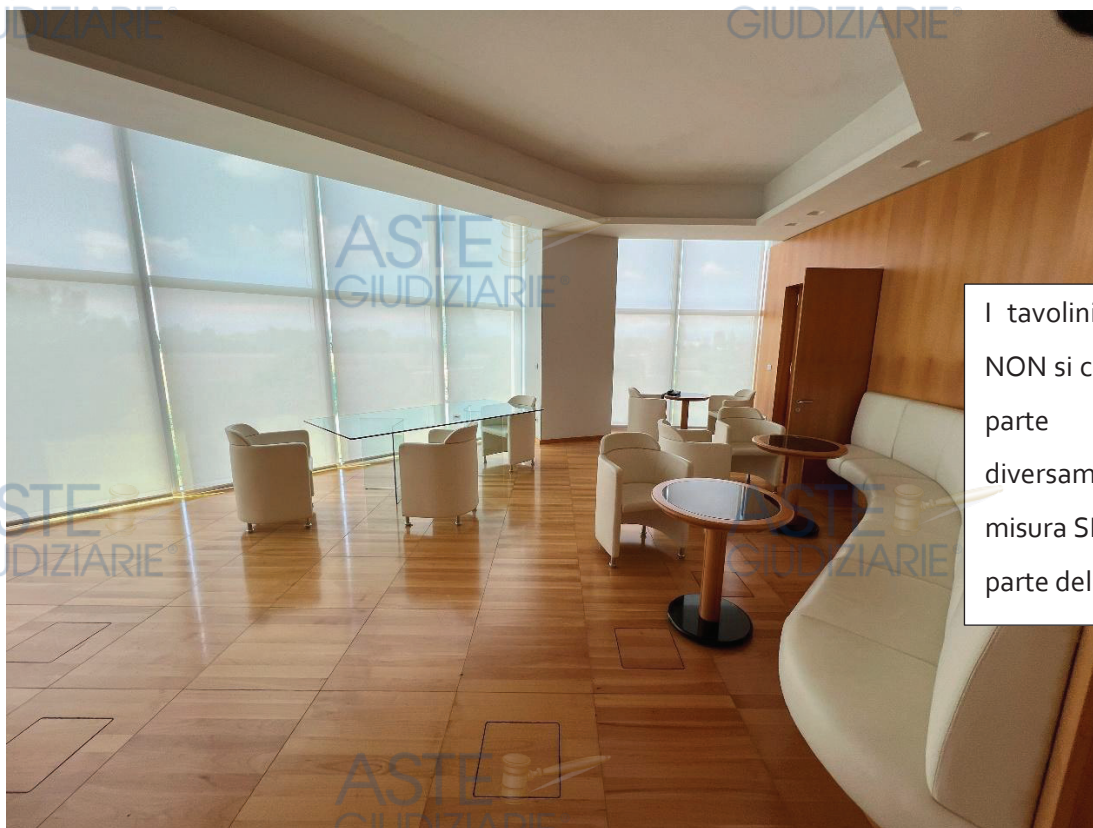
I tavolini e le poltroncine  
NON si considerano facenti  
parte dell'immobile,  
diversamente il divano a  
misura SI considera facente  
parte dell'immobile

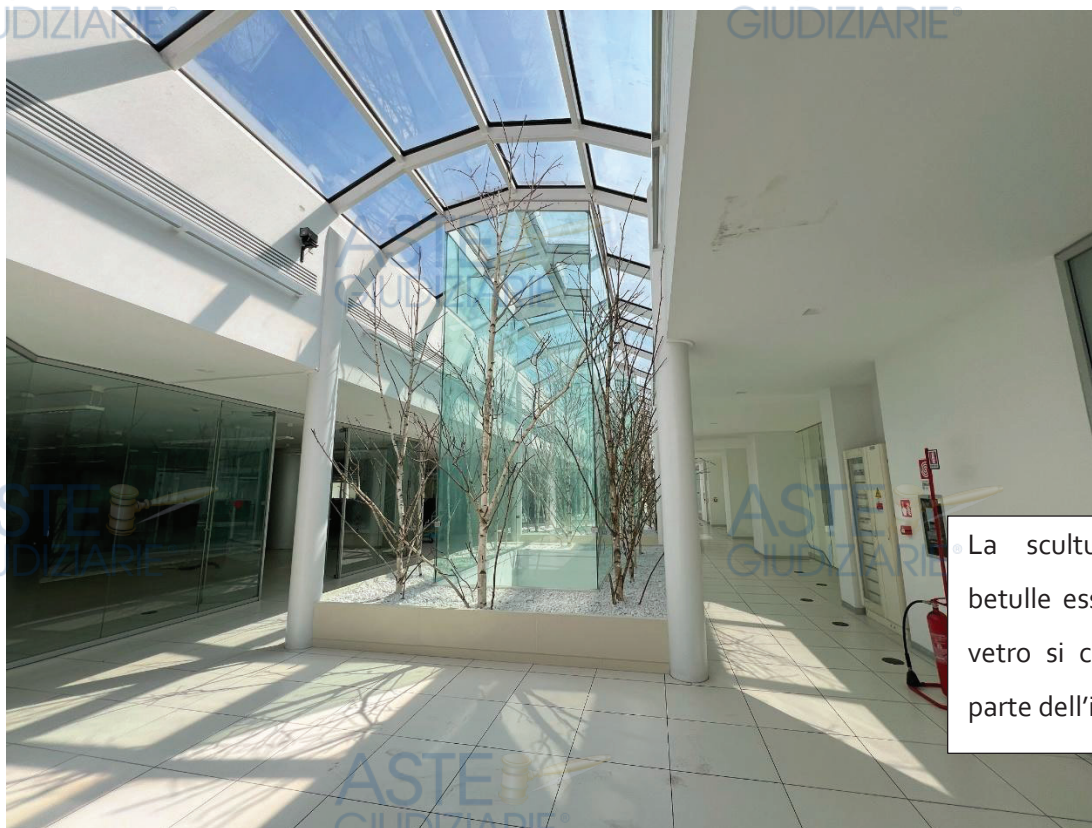
Corridoio di distribuzione tra fabbricato produttivo e immobile ad uffici

La scultura centrale in betulle essiccate, ciottoli e vetro si considera facente parte dell'immobile.

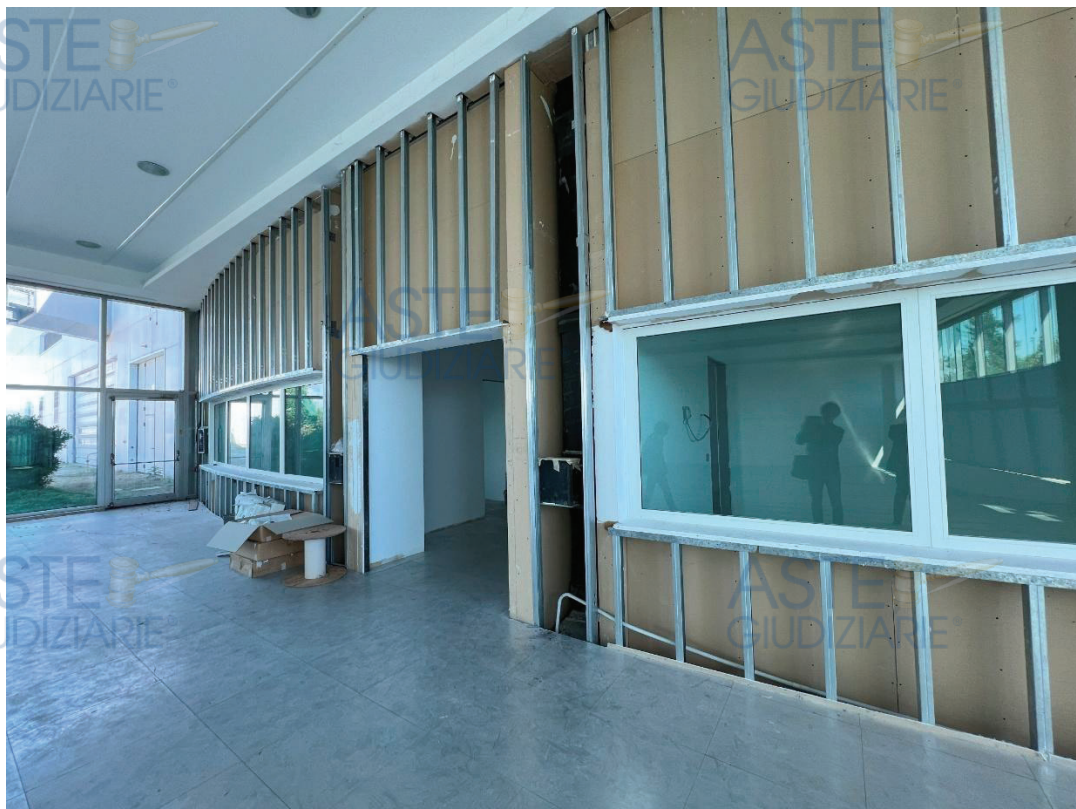
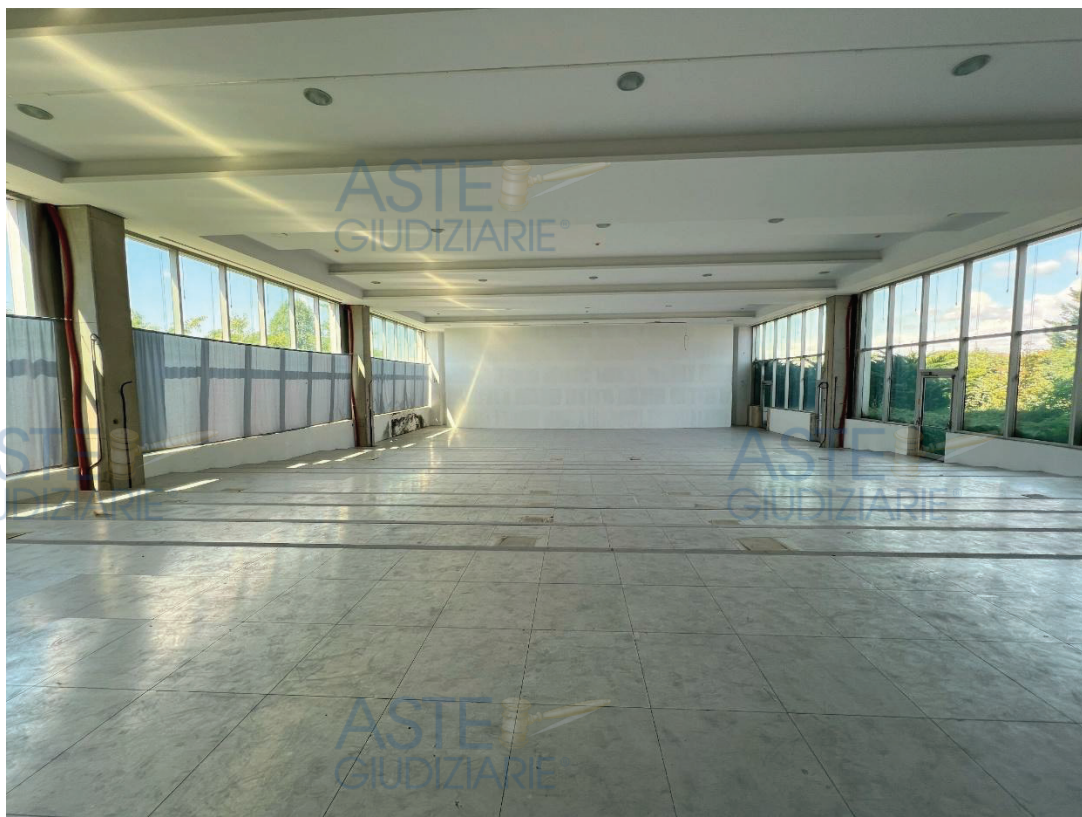
Sala congressi non ultimata

Il complesso è stato dichiarato parzialmente agibile con la Dichiarazione di agibilità parziale n. 261 del 29.12.06 e con la successiva Dichiarazione di agibilità parziale n. 261 bis del 15.9.10. Resta non agibile la porzione al piano terra del transetto ovest dell'immobile ad uffici nel progetto destinata a centro congressi e ancora oggi da ultimare.

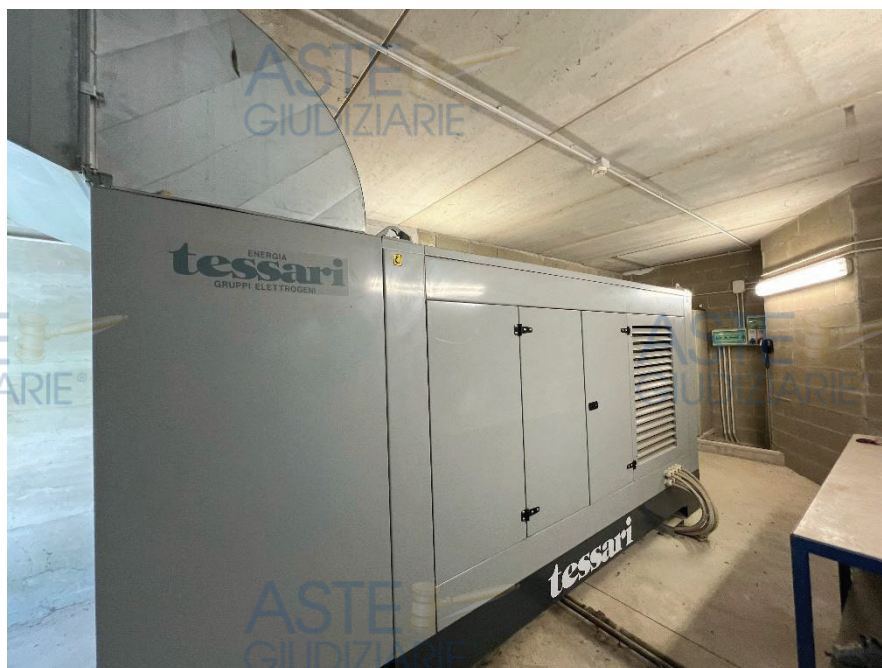
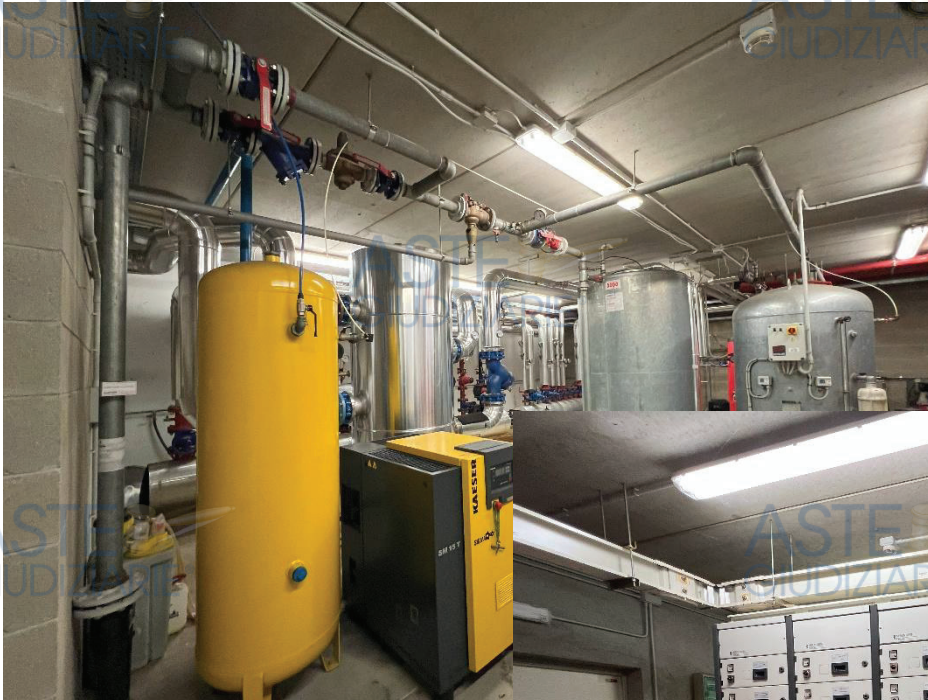
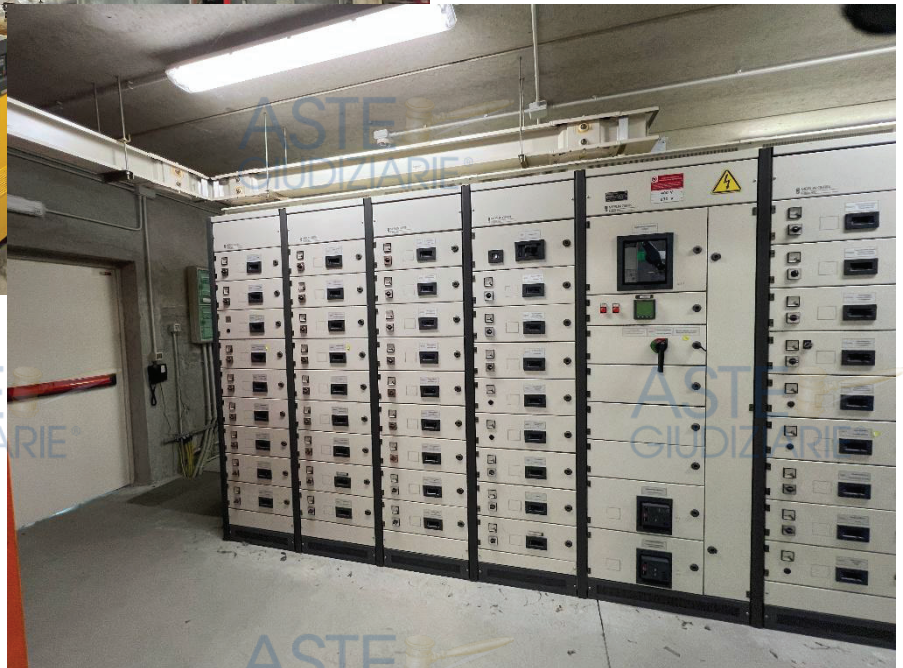
Gruppo elettrogeno e altri impianti

Fanno inoltre parte integrante dell'immobile i seguenti impianti:

- Impianto di riscaldamento costituito da: centrale termica dotata di n. 5 caldaie Viessman, sottocentrale con pompe, tubazioni, valvole, quadro elettrico e strumentazione relativa, rete di tubazioni a soffitto negli uffici e a pavimento nei locali produttivi;

- Impianto di raffrescamento e trattamento aria costituito da: gruppi di refrigerazione in copertura, rete di distribuzione a soffitto negli uffici amministrativi e a pavimento nei locali produttivi;

- Impianto elettrico costituito da: rete di illuminazione di potenza, apparecchi illuminanti; trasformatore ad olio da media a bassa tensione posto in apposita cabina interna allo stabilimento, quadro di distribuzione generale collocato nella stessa cabina, gruppo di continuità UPS installato in altra apposita cabina, gruppo elettrogeno ad avviamento automatico;

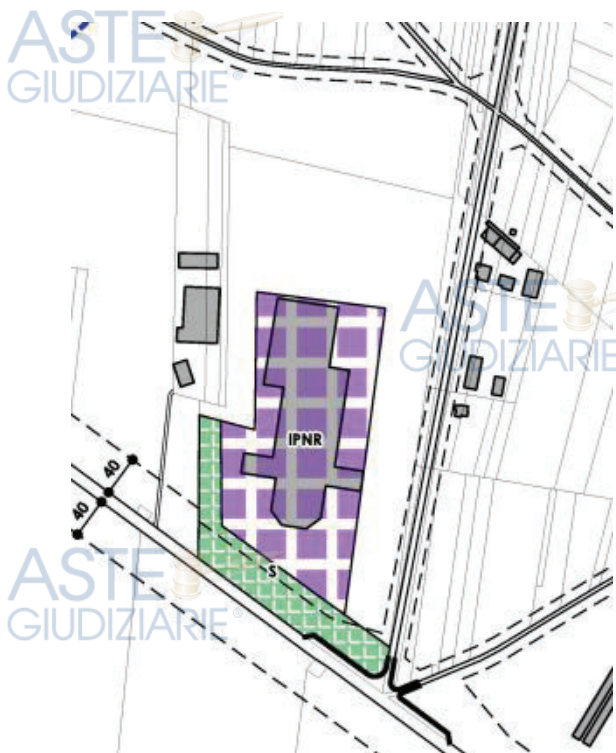
Il CdU, sempre necessario per la vendita di terreni superiori ai 5.000 mq, anche se pertinenti a fabbricati, è allegato con il n. 5. Il certificato riferisce come l'immobile si trovi in area dedicata a nuovi insediamenti produttivi e come la gran parte dell'area verde si trovi in area agricola ed in classe IIa di pericolosità geologica.

L'immagine a fianco è un estratto del piano regolatore.
