TRIBUNALE ORDINARIO - TORINO

ESPROPRIAZIONI IMMOBILIARI

CONSULENZA ESTIMATIVA GIUDIZIARIA

LOTTO 1

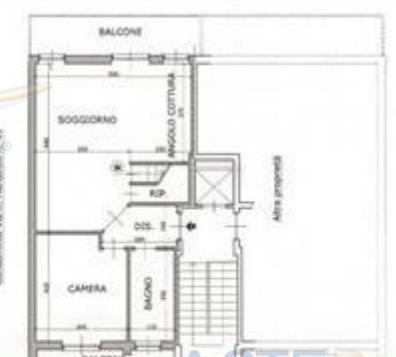
Stato autorizzato - Estratto tavola grafica - pratica n.
2008/9/7416

* Vano scala in uso esclusivo per il collegamento interno con il piano sottotetto; quest'ultimo non oggetto della presente D.I.A. ma bene di istanza di concessione in sanatoria protocollata il 14.03.2005 al n. prot. 2005/11/5255 ed al momento in corso di definizione.

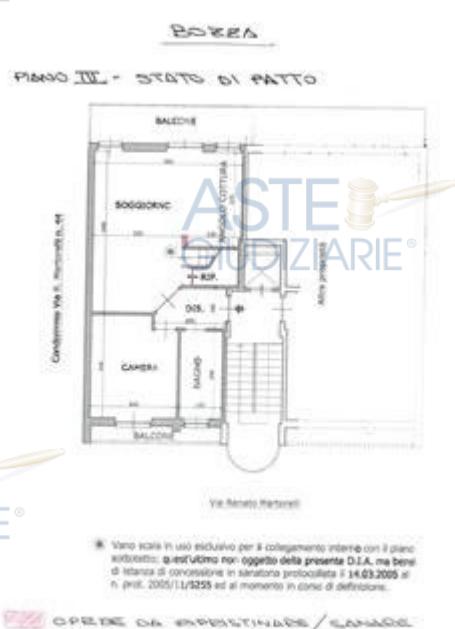
Bozza stato di fatto

Sono state rilevate le seguenti difformità: Al piano quarto: Creazione di tramezzo zona angolo cottura, rimozione del vano che va dal soggiorno alla zona disimpegno, arretramento tramezzo e porta ripostiglio. Al piano sottotetto: realizzazione due velux zona bagno, creazione e demolizione di tramezzature (normativa di riferimento: DPR 380/2001)

Le difformità relative alla creazione di tramezzo nella zona cucina, il vano ripostiglio, la creazione di n. due velux nella zona sottotetto sono tutti sanabili con istanza edilizia in sanatoria soggetta a sanzione amministrativa.

Le difformità relative alla rimozione vano tra soggiorno e disimpegno, la creazione e demolizione delle tramezzature nel sottotetto non sono sanabili e bisognerà provvedere al loro ripristino.

- oneri professionali per redazione presentazione istanza edilizia: €.1.200,00
- sanzione e diritti comunali: €.700,00
- si ipotizza onorario per il ripristino murature al piano sottotetto: €.2.500,00
- si ipotizza un onorario richiesta agibilità e diritti di presentazione: €.2.000,00

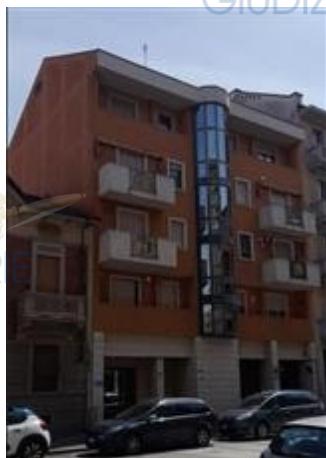
L'edificio ha struttura portante e tamponamenti in murature, la facciata principale è intonacata. I balconi sono aggettanti con soletta in muratura e laterizio e ringhiera in muratura con parte centrale in vetro. Il portone pedonale posto al civico 42 della via Renato Martorelli è in alluminio con vetro specchiato (come la zona del vano scala), lo stesso è completo di impianto video citofonico e dispositivo automatico apri-porta. Lo stato di manutenzione dello stabile è buono e lo stesso dispone di ascensore. L'epoca di costruzione dello stabile di cui è oggetto l'u.i.u. risale anni 2000.

Prospetto lato strada Via Renato Martorelli

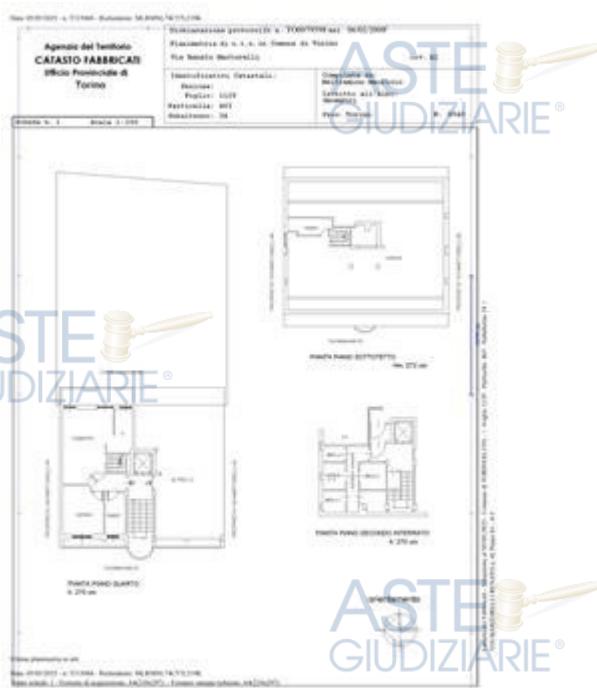
Planimetria catastale

Sono state rilevate le seguenti difformità: Al piano quarto: Creazione di tramezzo zona angolo cottura, rimozione del vano che va dal soggiorno alla zona disimpegno, arretramento tramezzo e porta ripostiglio. Al piano sottotetto: realizzazione due velux zona bagno, creazione e demolizione di tramezzature

Le difformità sono regolarizzabili mediante: Aggiornamento variazione catastale per esatta rappresentazione grafica a seguito di istanza edilizia in sanatoria e ripristino delle opere

- diritti catastali: €.140,00
- onorario professionale per redazione e presentazione di aggiornamento catastale: €.350,00

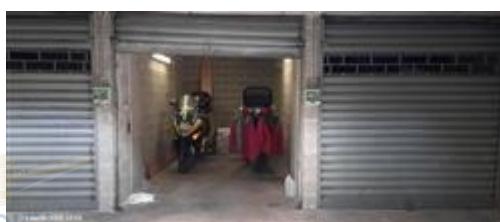
La pavimentazione dei locali è in battuto, le pareti sono intonacate a civile e tinteggiate. L'u.i. è fornita di impianto elettrico con contatore autonomo. Il serramento è a saracinesca automatizzata

Vista del box
