**Rapporto di stima Esecuzione Immobiliare - RGE 151/2022**

### **RAPPORTO DI VALUTAZIONE**

**Abitazione in TRADATE Via Zini Luigi, 19**

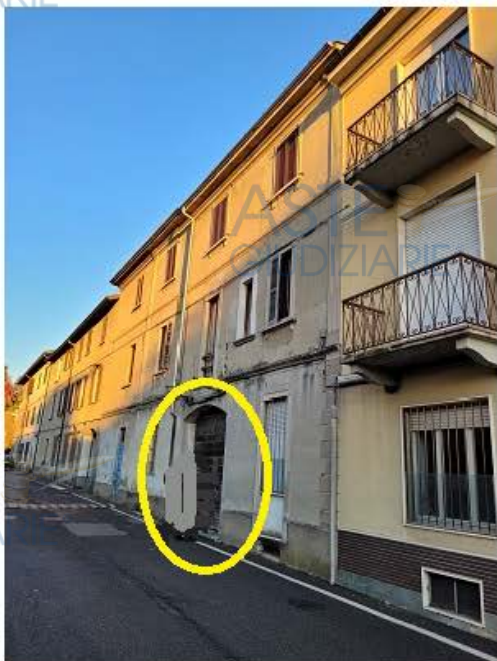
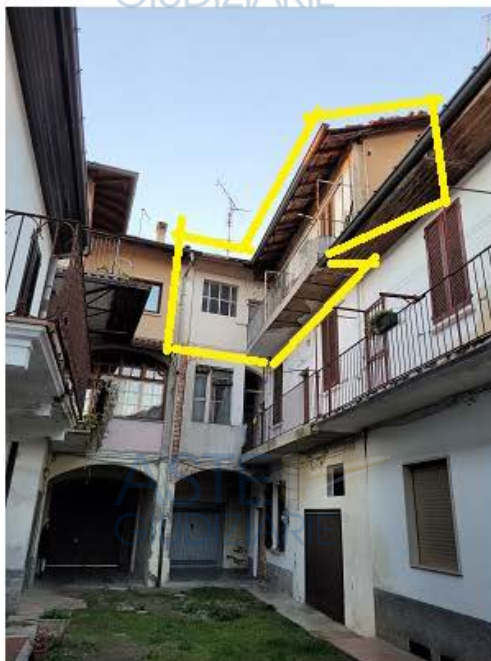
## Vista Fabbricato

| Rivestimento facciata (componente edilizia): | Intonachino minerale condizioni: scarse |

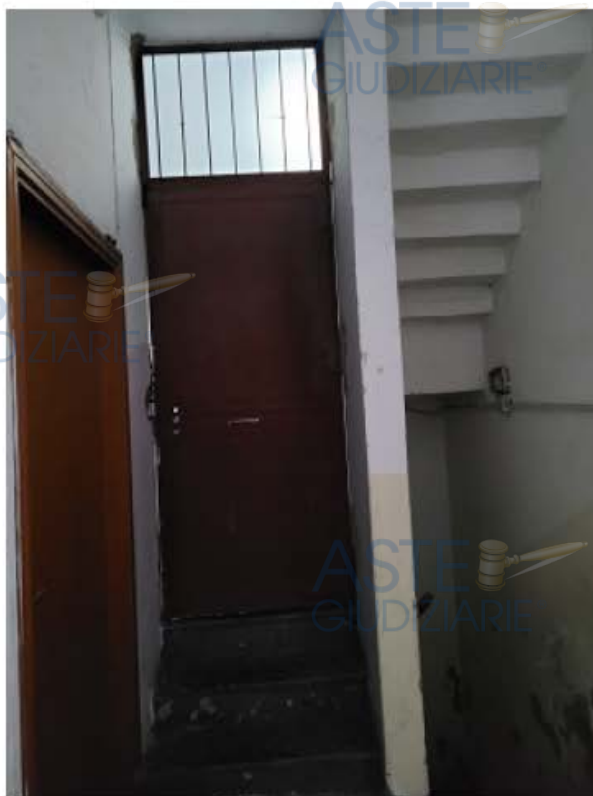
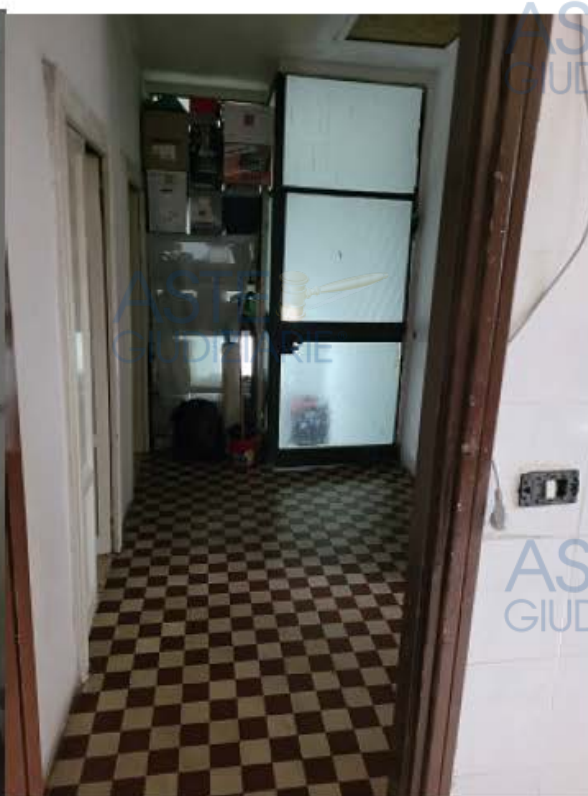
**Vista Fabbricato p.2 - Ingresso ai piani e area esterna**

| Androne e parti comuni (componente edilizia): | Rivestimento pedate vano scala in pietra.<br>condizioni: scarse |

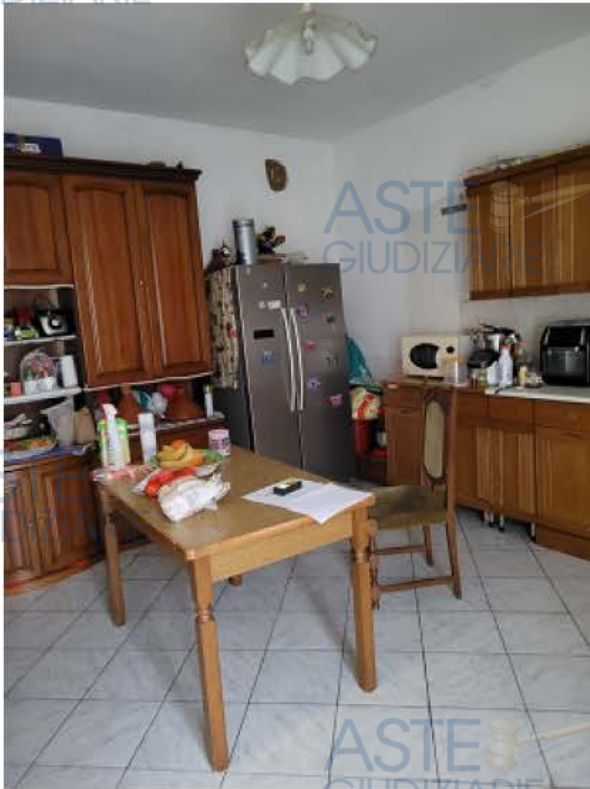
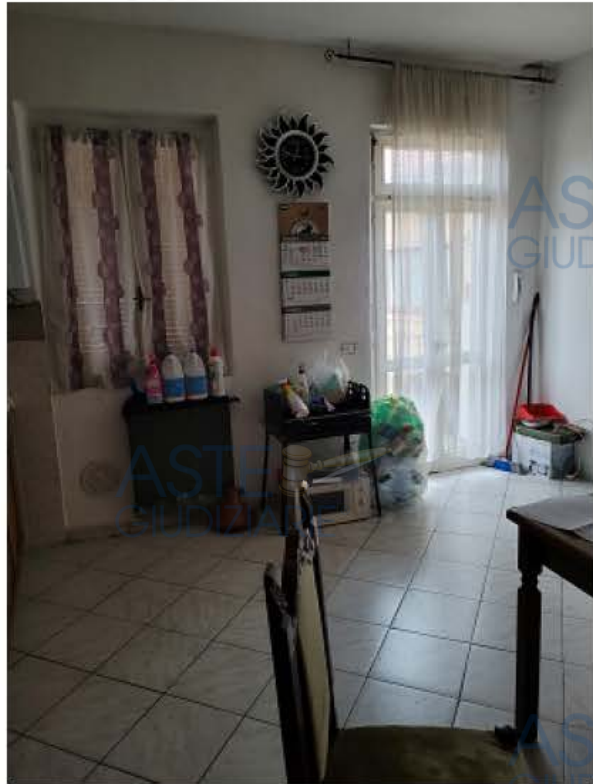
**ingresso dal vano scala - corridoio**

Internamente l'unità immobiliare, dal sommario esame a semplice vista, si presenta in scarso stato di conservazione e manutenzione.

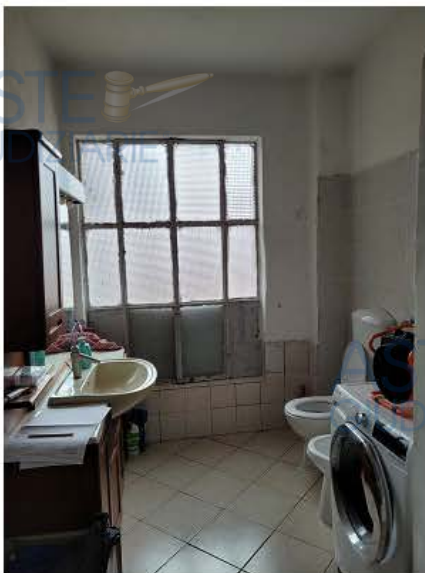
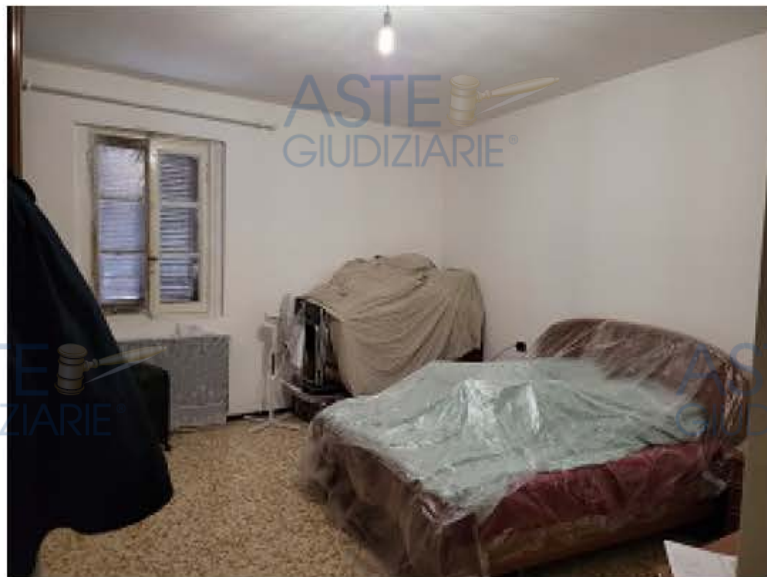
**Soggiorno – cucina**

- chiusura di porta comunicante tra le due camere
- fusione due locali e apertura porta di accesso dall'attuale soggiorno alla cucina.

| Pavim. Interna | materiale: piastrelle ceramica, con zoccolini<br>Condizioni: scarse |

Sanatoria edilizia per adeguamenti costo indicativo € 1800,00 + sanzione € 516,00. Aggiornamento catastale tramite procedura Docfa, costo indicativo euro 600,00 circa (escluso diritti di presentazione € 50,00 e visure e oneri di legge).

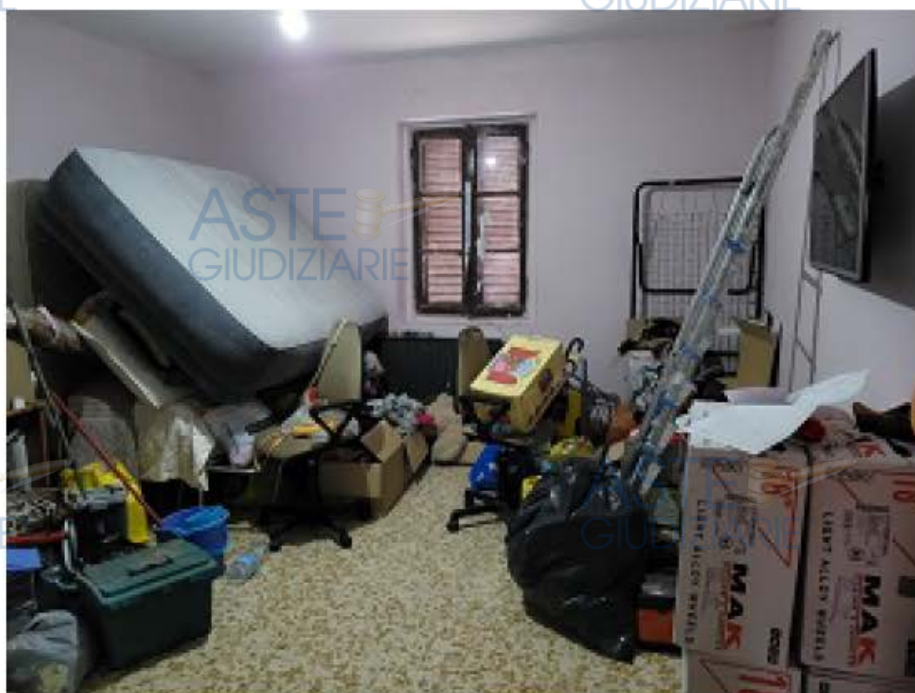
**Camera – bagno**

| Rivestimento (componente edilizia): | Rivestimento piastrelle ceramica<br>Ubicazione: bagni<br>condizione: scarse |

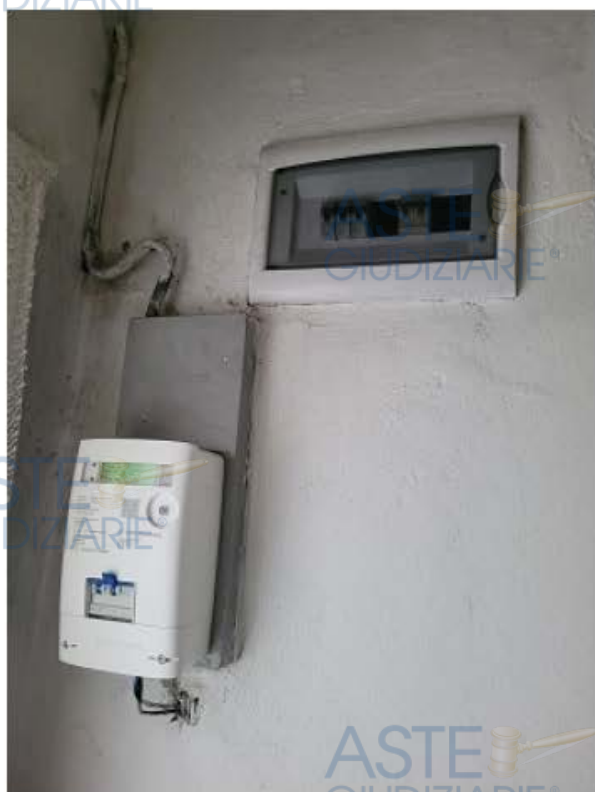
**impianto elettrico**

| Impianti:<br>Elettrico (impianto): | tipologia: sottotraccia, condizioni: a semplice vista "a norma", si consiglia tuttavia verifica.<br>Certificazioni: non rinvenute |

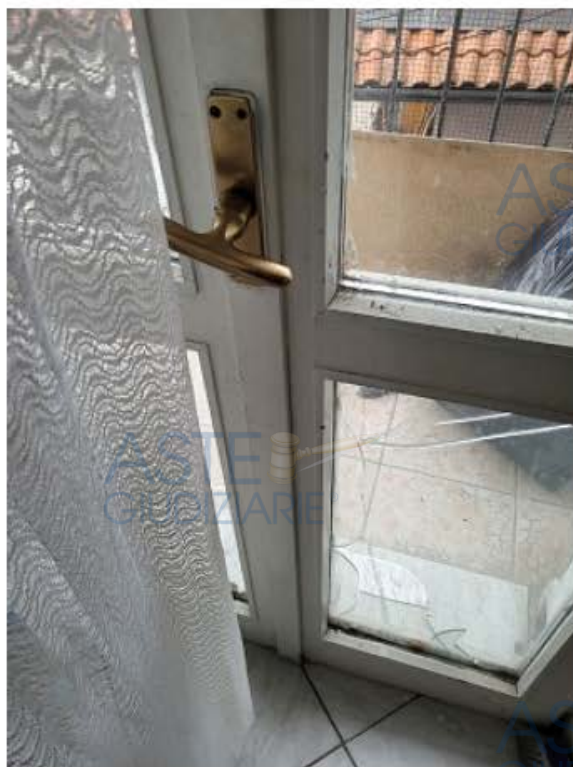
**dettaglio serramenti**

| Infissi esterni: | tipologia: serramenti a battente in legno con vetri semplici;<br>condizioni: scarse<br>protezione: tapparelle in pvc condizioni: scarse |
