**RELAZIONE DI CONSULENZA TECNICA D'UFFICIO**  
**PERIZIA DI STIMA**

**PROCEDIMENTO ESECUTIVO IMMOBILIARE: N. RUOLO G.E. 143/2010**

Procedimento esecutivo immobiliare: n. ruolo 143/2010 - Perizia di stima

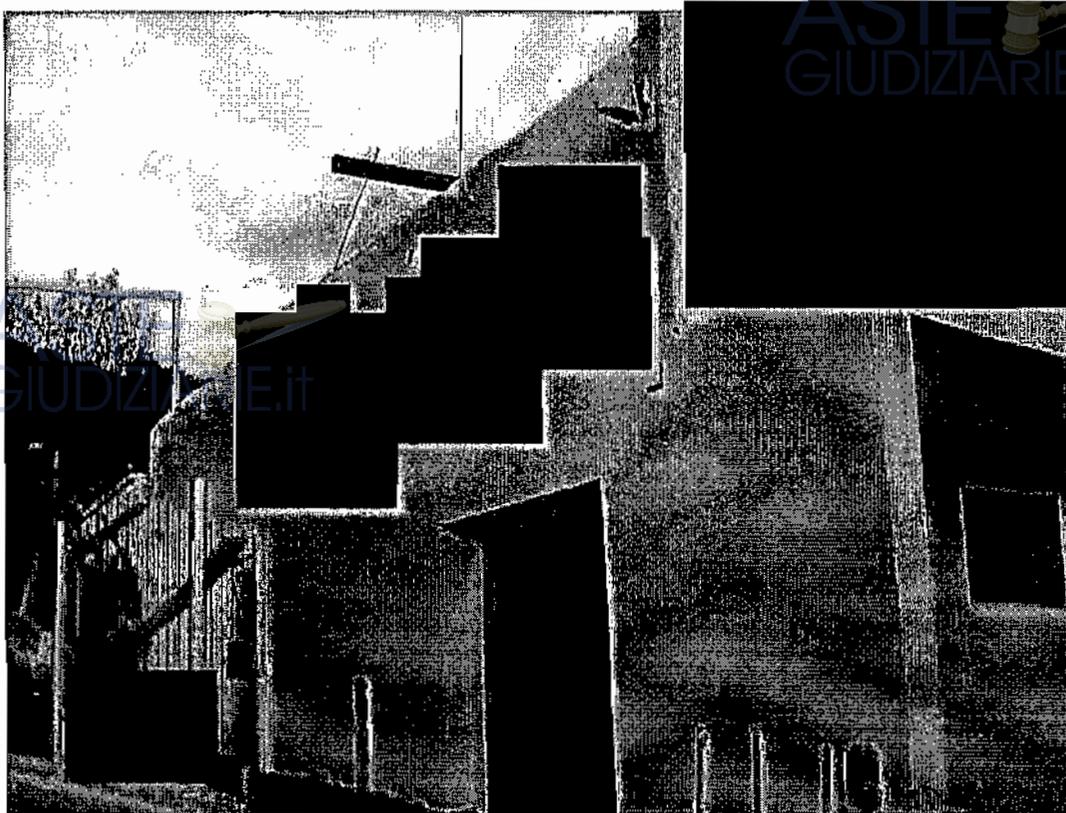
Comune di Centola (SA) foglio 41, p.la 351 sub 2 - cat A/10 - Uffici -  
VISTA INGRESSO lato via Acqua di Laino (ex via Isca)

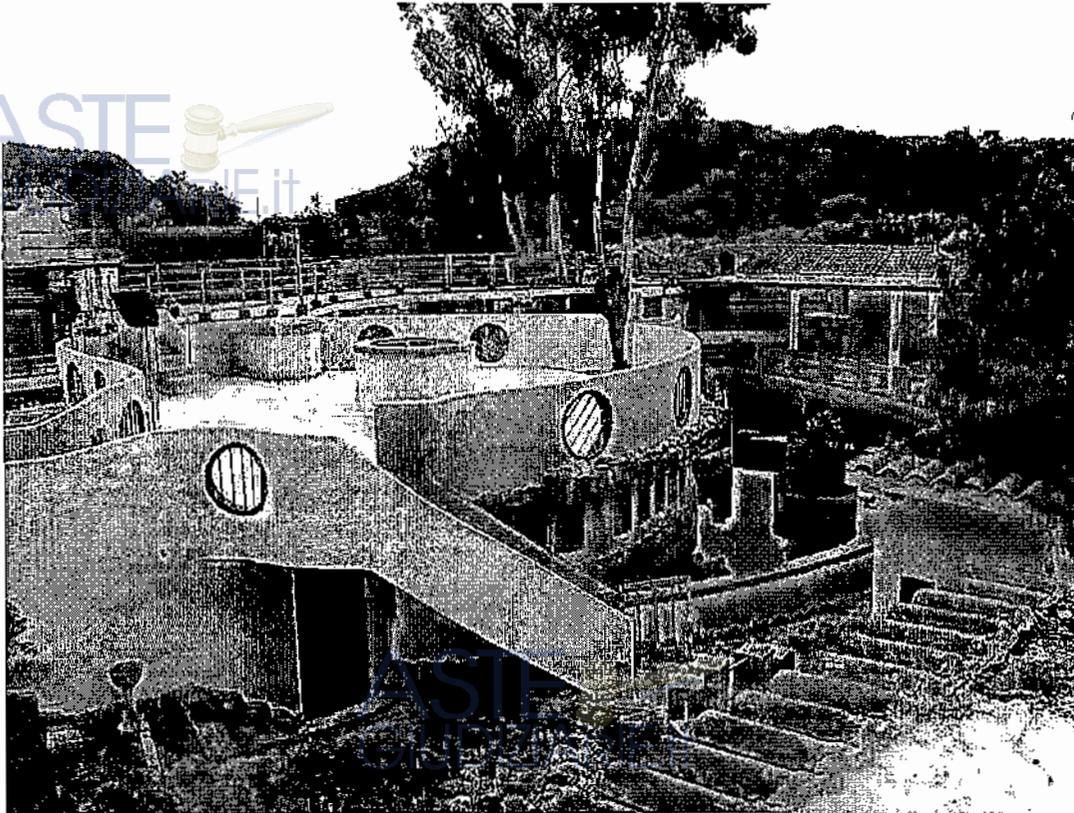
2) **Particella 351 sub 3, categoria D/8 - ALLEGATO n. 10- doc. fotografica**

Con tali lavori sono state realizzate delle tettoie con materiale fonoassorbente,intonaci, tinteggiature piccole opere murarie, impermeabilizzazioni che hanno reso la struttura perfettamente agibile e fruibile all'uso di discoteca.
