**TRIBUNALE ORDINARIO di VELLETRI****G. E. Dott.ssa Raffaella Calvanese**ASTE  
GIUDIZIARIE®**E.I. N. 157/2025**ASTE  
GIUDIZIARIE®**PROCEDENTE:** -----RIENZA SPV SRL**ESECUTATA:** -----ASTE  
GIUDIZIARIE®ASTE  
GIUDIZIARIE®**CONSULENZA TECNICA D'UFFICIO****DETERMINAZIONE DEL PREZZO A BASE D'ASTA**ASTE  
GIUDIZIARIE®**LOTTO UNICO**ASTE  
GIUDIZIARIE®**Note introduttive generali**

ASTE  
GIUDIZIARIE®ASTE  
GIUDIZIARIE®**Descrizione sintetica dell'immobile pignorato:**

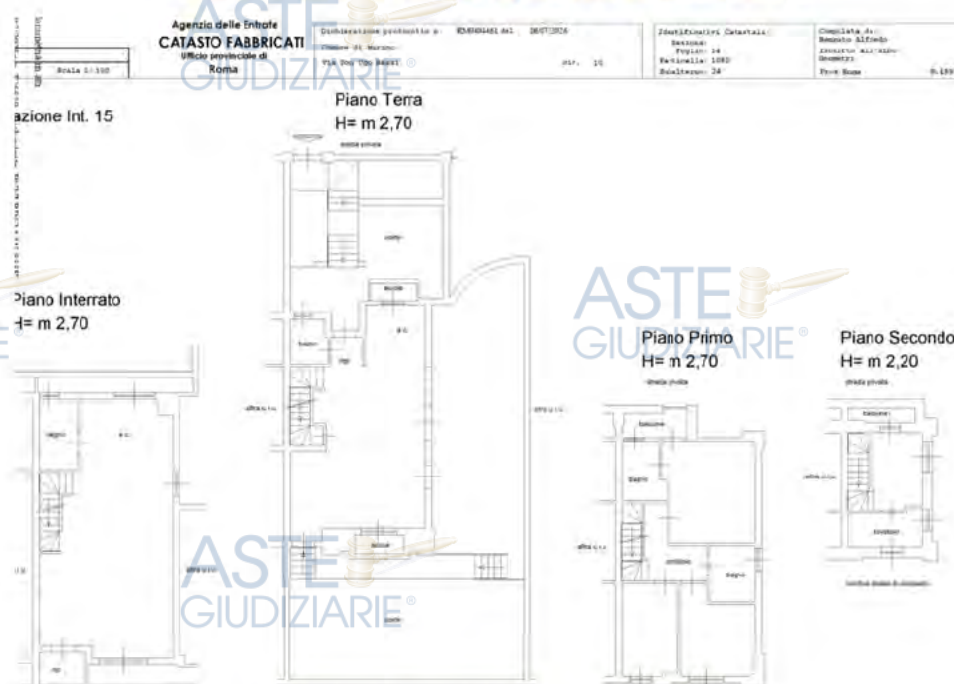
Planimetria catastale del villino post CTU

Con l'attuale aggiornamento catastale prodotto dal CTU, il villino pignorato in particolare, rispetto alla precedente situazione planimetrica e censuaria, presenta le seguenti differenze:

- 1) al piano interrato cambio verticale con opere della destinazione da cantina a residenziale;
- 2) al piano terra **cambio verticale della destinazione da cantina a residenziale** e modesta modifica della distribuzione interna per abbattimento di un tramezzo;

A seguito del sopralluogo sono emerse delle differenze planimetriche riguardanti solo il villino e pertanto si è reso necessario predisporre e depositare presso il catasto urbano i seguenti espletamenti:

- **variazione catastale Do.c.fa. n. RM0383305 del 25/06/2026** per diversa distribuzione degli spazi interni – ristrutturazione, con nuove planimetrie dei piani formanti l'intera unità abitativa, per le seguenti ragioni:
  - a. cambio della destinazione del piano S1 con opere e impianti da cantina ad appartamento residenziale;
  - b. diversa distribuzione degli spazi interni del piano terra per demolizione di tramezzo e soppressione del ripostiglio cui la S è inglobata nel soggiorno.

Nonché successiva ed immediata rettifica con **variazione catastale Do.c.fa. n. RM0404461 del 07/07/2026** per una modesta imprecisione sfuggita e riguardante la posizione di due finestre nei grafici planimetrici dei piani 1° e 2°, definitivamente allegati come visura e planimetrie corrette che seguono.

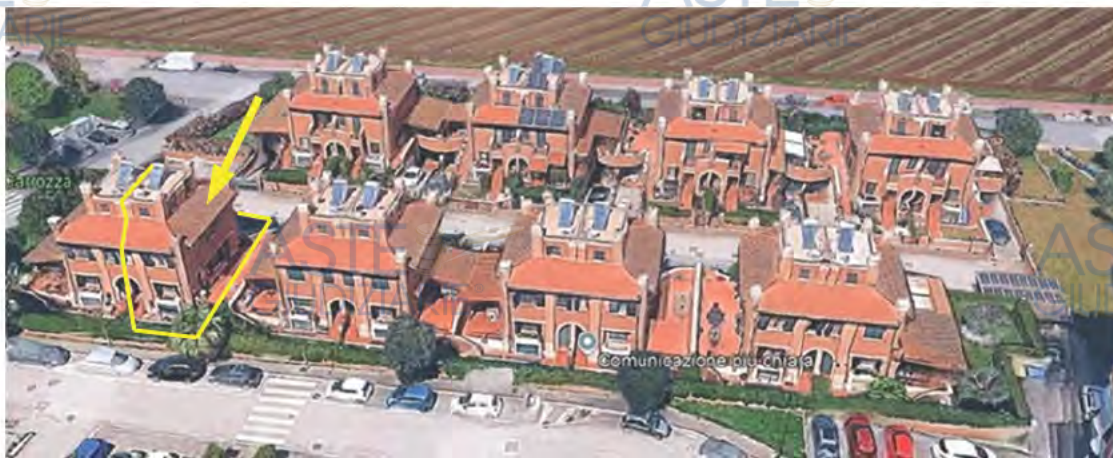
Foto aerea

L'interno 15 perimetrato in giallo ed il complesso immobiliare con la strada privata, centrale, che si dirama dalla Via Don Ugo Bassi a sinistra
