## TRIBUNALE ORDINARIO di VELLETRI

E.I. N. 295/20

### CONSULENZA TECNICA D'UFFICIO DETERMINAZIONE DEL PREZZO A BASE D'ASTA

#### LOTTO UNICO

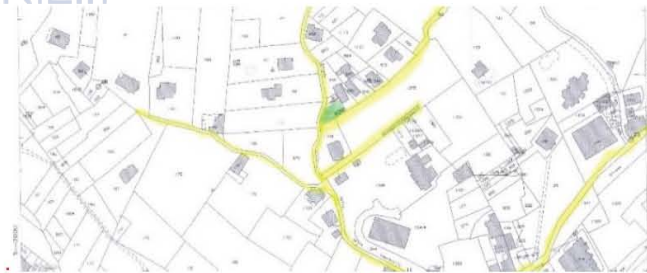
Stralcio di mappa ante CTU

Dagli accertamenti si riscontra che la mappa catastale non riporta l'edificio di cui è parte l'appartamento pignorato, tuttavia non ricorre la necessità di eseguirne l'inserimento, in quanto quest'ultimo è ben identificato in catasto fabbricati.

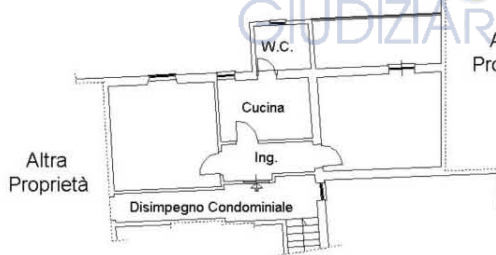
**Planimetria catastale p. S1 E 1° - ante CTU -**

Destinazione: Abitazione  
Piano: Primo  
H.m.: 2,88 ml

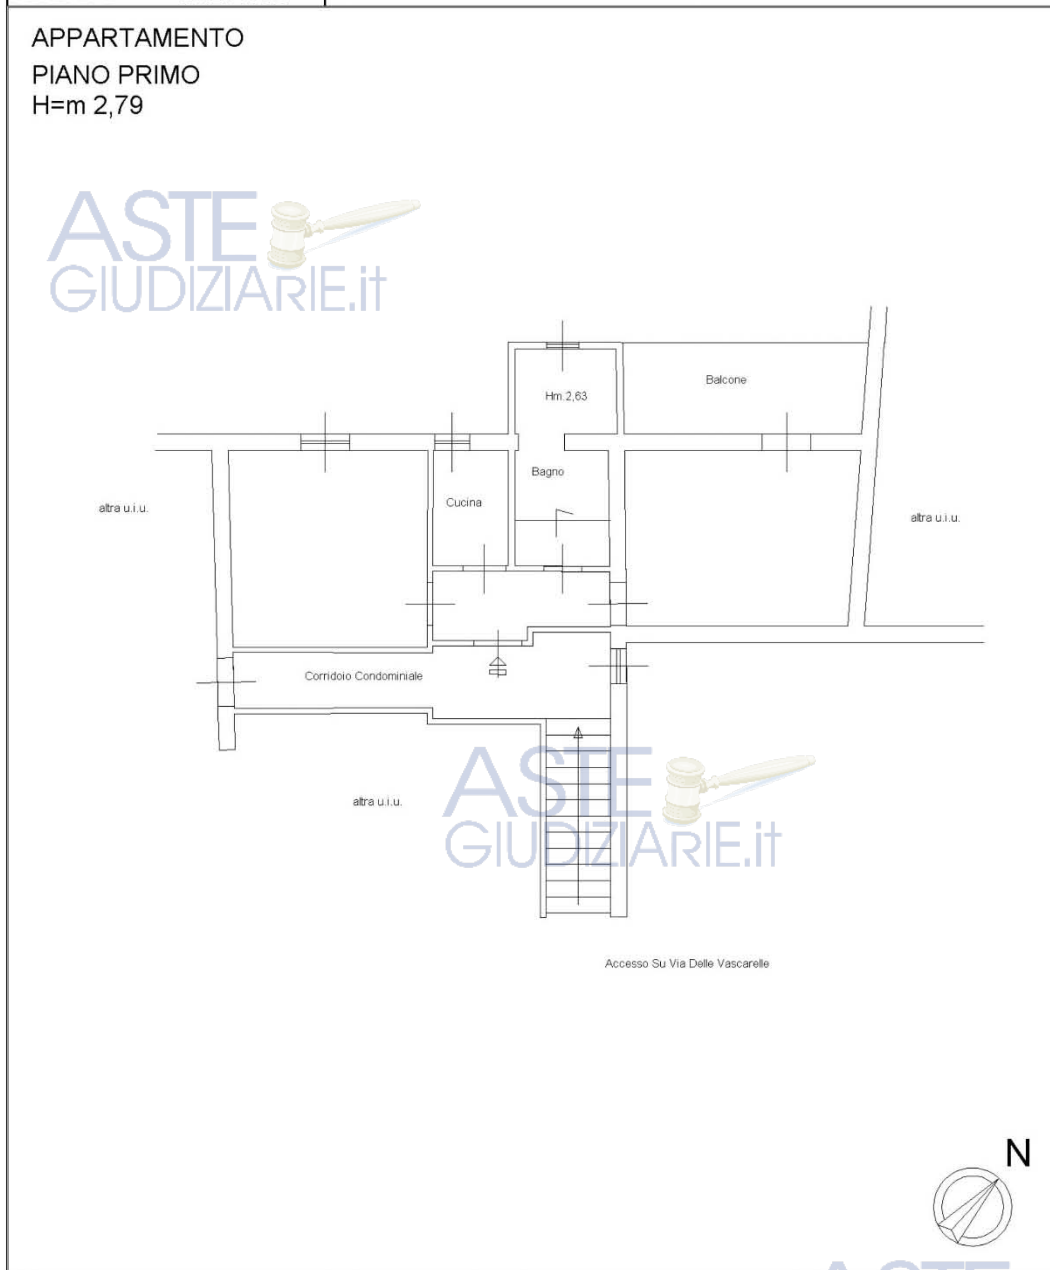
Planimetria catastale dell'appartamento post CTU –

APPARTAMENTO  
PIANO PRIMO  
H=m 2,79

- 1) modeste differenze della S utile interna, ovvero di poco minore;
  - 2) attribuzione del numero civico;
  - 3) rendita attribuita all'appartamento di € 247,90 ed alla cantina di € 40,49;
- pertanto con l'aumento della rendita pari a quella della cantina.

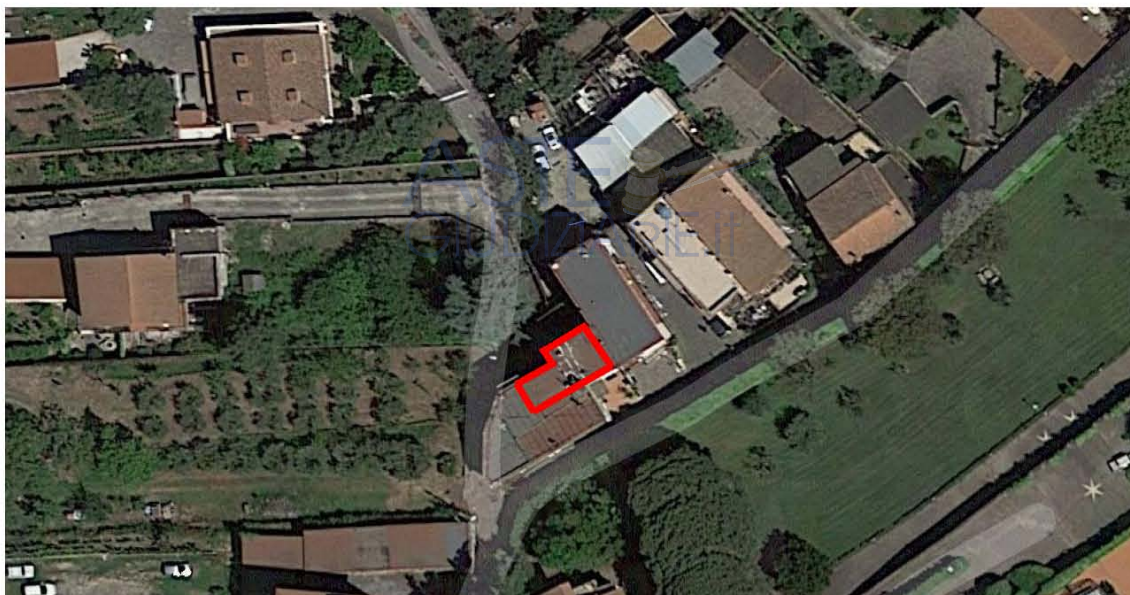
Foto aerea con posizione dell'appartamento pignorato rispetto all'edificio di cui è parte

L'appartamento pignorato sito in Marino (RM), si svolge con altri, al piano primo di un vecchio edificio, che si erge di soli due piani fuori terra ed in posizione centrale rispetto all'isolato di appartenenza.

L'intero complesso presenta **conservazione piuttosto scadente, forma irregolare e murature fuori squadra.**

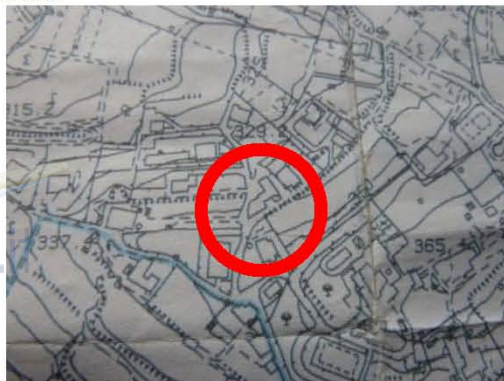
In particolare la tavola cartografica del PRG individua il fondo edificato in zona omogenea E agricola, di cui agli artt. 34 e 55 delle relative NTA, come evidente dallo stesso grafico riportato sotto.
