Esecuzione Immobiliare	N. 260/2023 R.G.E.
Giudice dell'Esecuzione	DOTT. ATTILIO BURTI
Creditore procedente	[REDACTED]
Parte eseguita	[REDACTED]

A. SCHEDA SINTETICA LOTTO UNICO

Procedura	N. 260/2023 R.G.E.
Lotto	1 - unico
Diritto oggetto di vendita	Piena proprietà dell'intero
Tipologia immobile	Struttura alberghiera Sup. commerciale mq 4490
Ubicazione	Villafranca di Verona (VR), Via Staffali n° 2/A - 37062
Dati catastali	Catasto Fabbricati, Comune di Villafranca di Verona (VR), Foglio 11, mapp. n° 1334
VALORE DI STIMA al netto delle decurtazioni	€ 4.215.000,00
Stato di occupazione	Occupato dalla società esecutata
Irregolarità edilizie	Presenti Costi di regolarizzazione € 30.000,00 (già scomputati nel Valore di stima al netto delle decurtazioni)
Irregolarità catastali	Presenti Costi di regolarizzazione € 5.000,00 (già scomputati nel Valore di stima al netto delle decurtazioni)
Esistenza di formalità non cancellabili	SI

D.1.3.2. Descrizione dell'unità immobiliare e del fabbricato

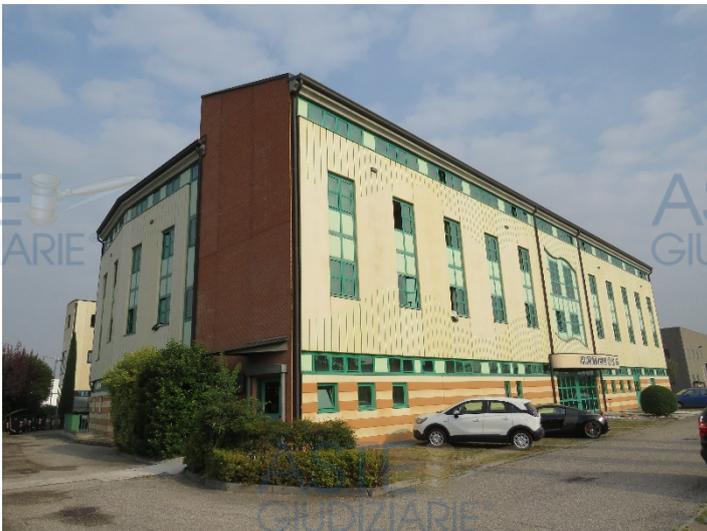
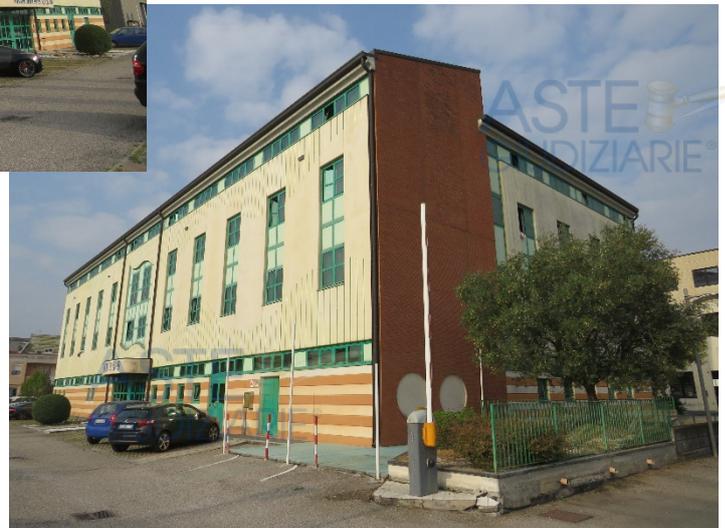
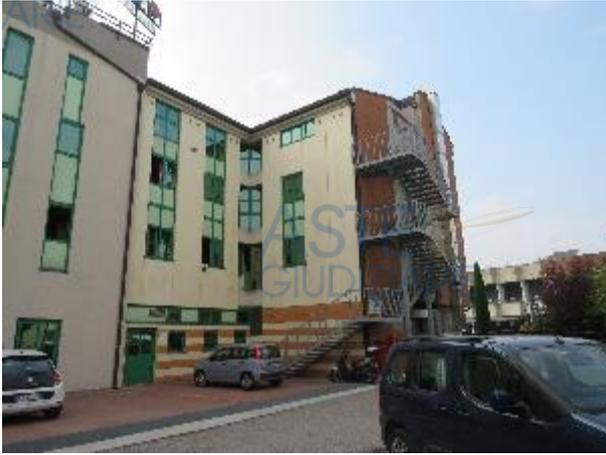
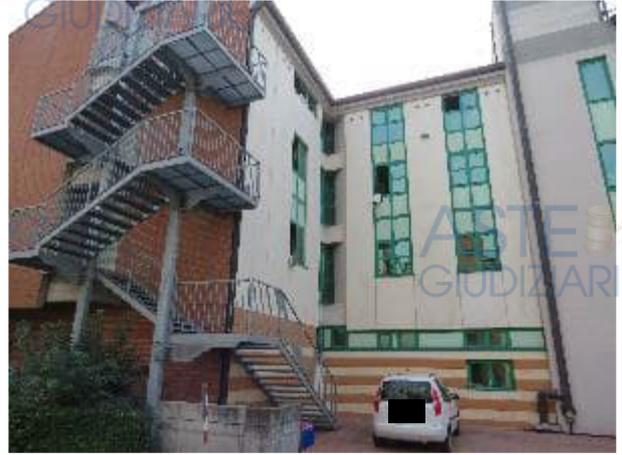
L'immobile si presenta con finiture dell'epoca di edificazione originaria, sufficientemente mantenute ad esclusione di una parte dei piani interrati ove i locali, adibiti a piscina, palestra, depositi, servizi e una porzione di autorimesse risultano sostanzialmente in stato di abbandono manutentivo presumibilmente da anni.

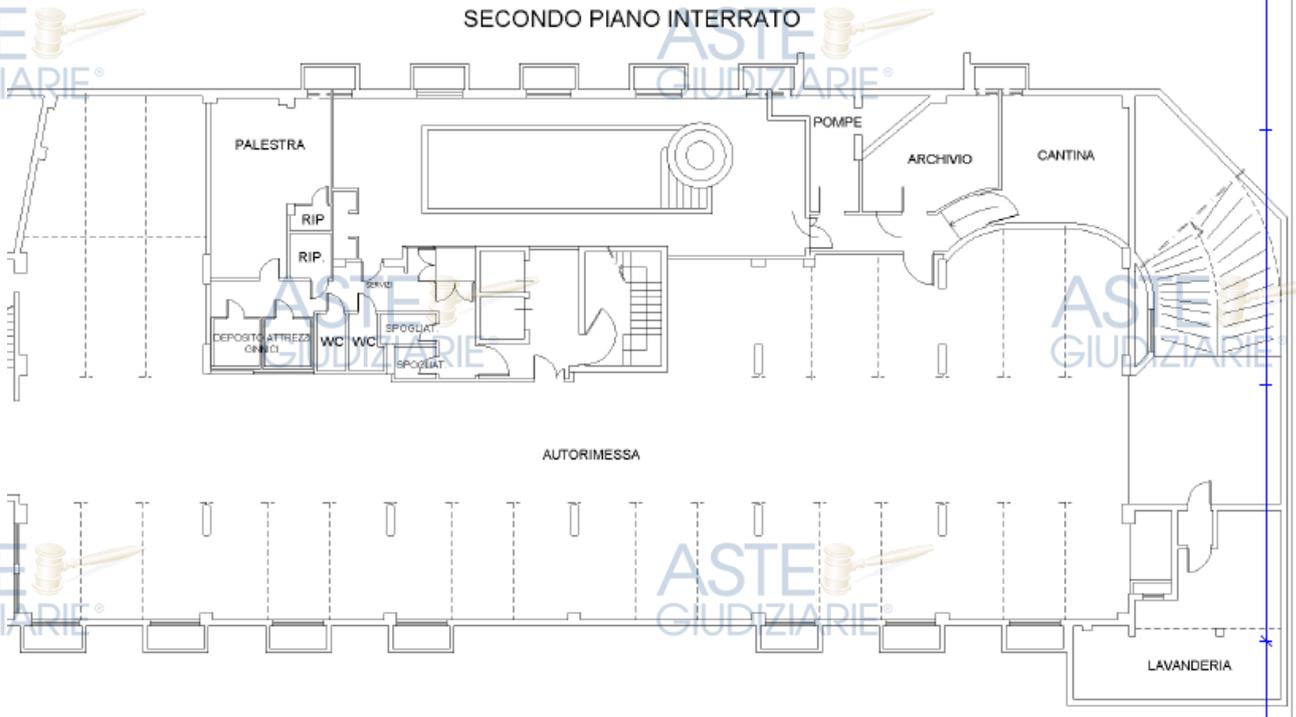
piano secondo interrato:

- avvenuta realizzazione di vano nell'ambito tra la rampa carraia e la cantina, di dimensioni esterne in pianta simili a m 3.90 X 1.90. Tale vano insiste su zona autorizzata come posti auto;
- avvenuta realizzazione di due vani ripostiglio nell'ambito a fianco della palestra, realizzati parte in muratura e parte in metallo. Insistono su zona autorizzata come posti auto;
- diffuse ma modeste difformità interne (fori porta lievemente traslati, sensi di apertura porte invertiti, difformità del vano tecnico/filtro tra piscina e spogliatoi, etc);
- presenza di sauna e bagno turco ove indicate in planimetrie deposito "attrezzi ginnici";

- avvenuta realizzazione di vano nell'ambito tra la rampa carraia e la cantina, di dimensioni esterne in pianta simili a m 3.90 X 1.90, insiste su zona autorizzata come posti auto identificato al n° 13;
- avvenuta realizzazione di due vani ripostiglio nell'ambito a fianco della palestra, realizzati parte in muratura e parte in metallo. Insistono su zona autorizzata come posti auto identificati ai nn.ri 4,5,6,1,2,3;
- diffuse ma modeste difformità interne (fori porta lievemente traslati, seni di apertura porte invertiti, difformità del vano tecnico/filtro tra piscina e spogliatoi, etc);
- presenza di sauna e bagno turco ove indicate in planimetrie deposito "attrezzi ginnici";
- mancata raffigurazione grafica in sezione della vasca idromassaggio/piscina;

La situazione catastale dei beni in oggetto dovrà essere oggetto da parte dell'aggiudicatario di variazione e/o ripristino successiva e conseguente però alla conformazione autorizzativa/amministrativa.

Il costo della p.e. in sanatoria qualora opere sanabili e/o per il ripristino dei luoghi (pratica amministrativa necessaria per la sanatoria degli immobili, sanzioni e spese tecniche per l'intervento di un professionista ovvero per il ripristino dei luoghi qualora opere non sanabili) viene quantificato in **Euro 30.000,00** oltre accessori di legge.

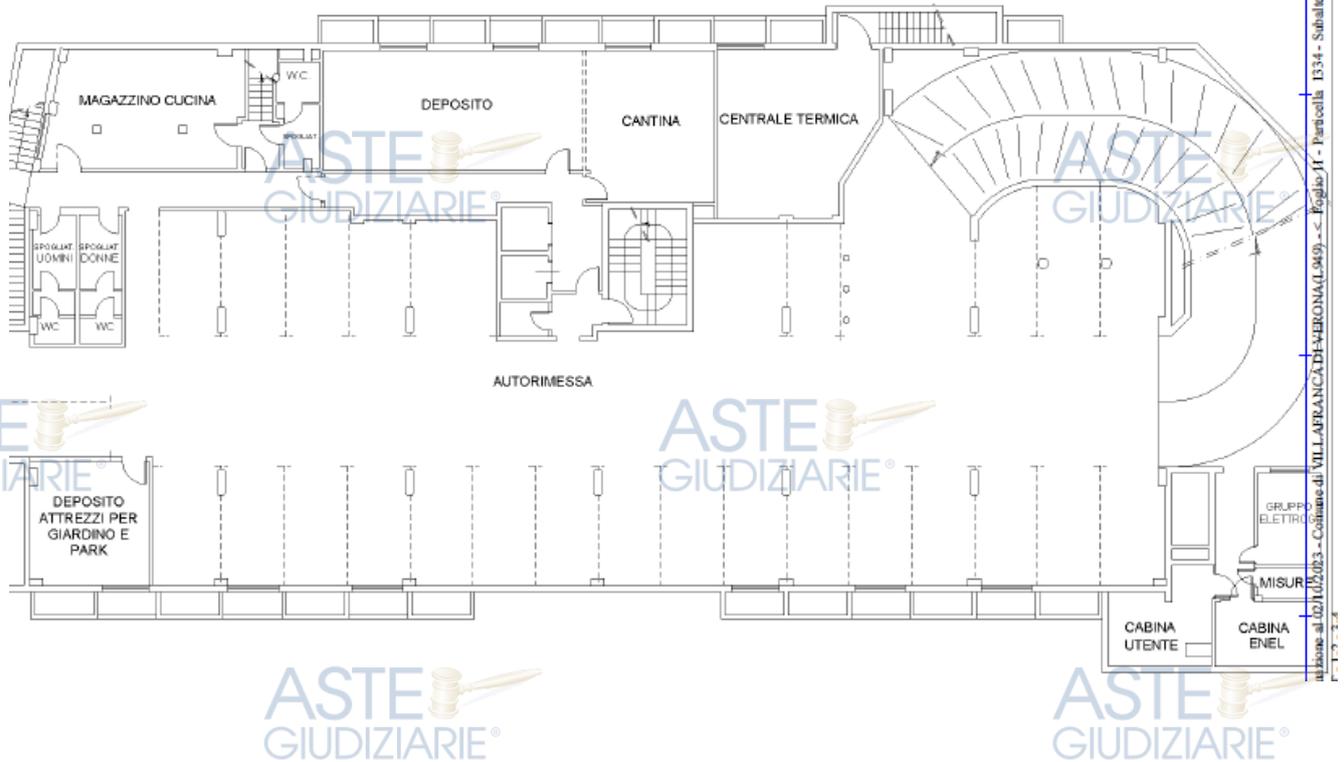
PRIMO PIANO INTERRATO

piano primo interrato:

- avvenuta raffigurazione in planimetria di pilastri/elementi tecnici non rinvenuti in loco;
- avvenuta realizzazione di vano sottoscala accessibile da magazzino cucina non rappresentato in planimetria;
- diffuse ma modeste difformità interne (fori porta lievemente traslati, sensi di apertura porte invertiti, etc);

piano piano primo interrato:

- avvenuta raffigurazione in planimetria di pilastri/elementi tecnici non rinvenuti in loco;
- avvenuta realizzazione di vano sottoscala accessibile da magazzino cucina non rappresentato in planimetria;
- diffuse ma modeste difformità interne (fori porta lievemente traslati, seni di apertura porte invertiti, etc);
- altezza zona autorimessa rilevata in loco in m 2.90, indicata in sezione pari a m 2.80.

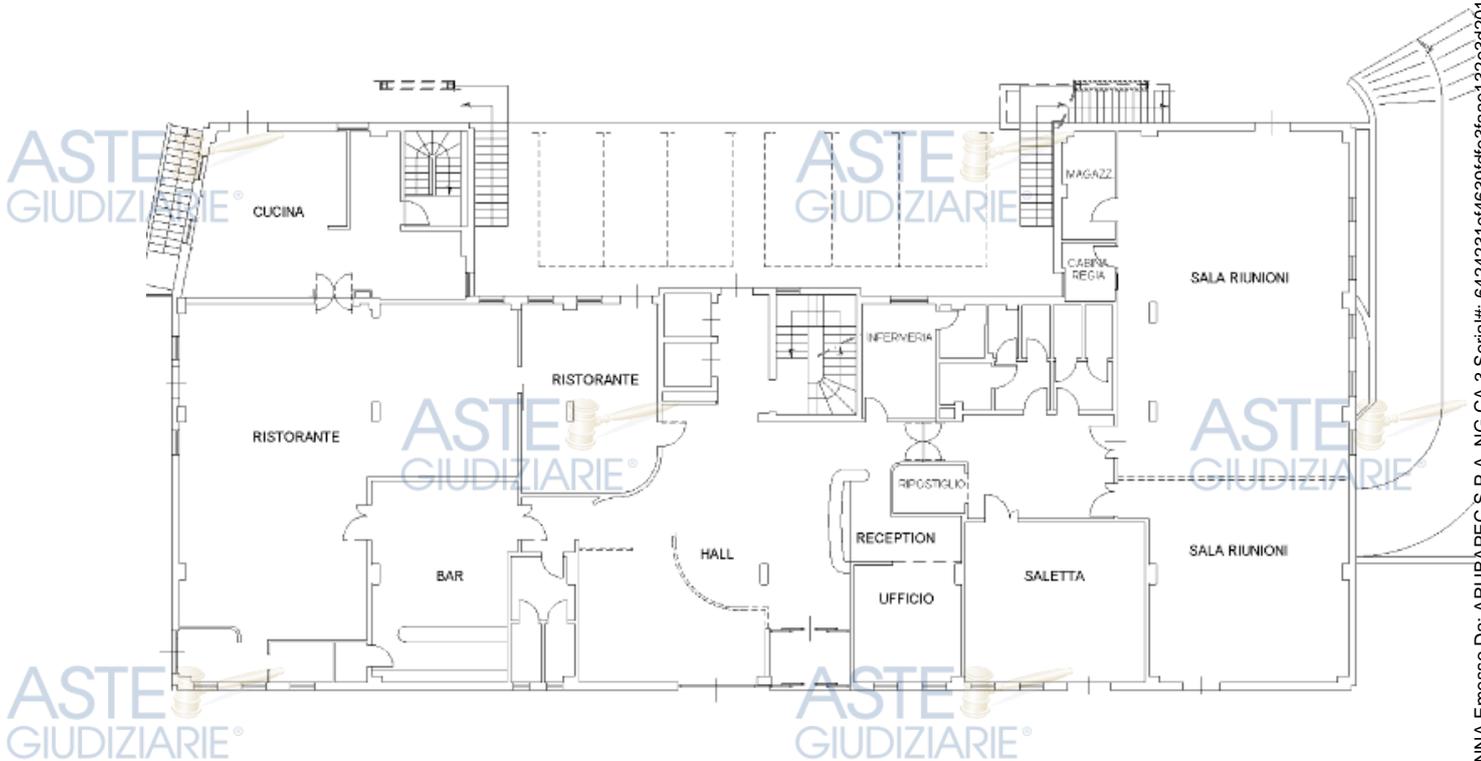
PIANO TERRA

piano terra:

- la planimetria nella zona hall raffigura alcuni elementi tratteggiati di cui non è stata riscontrata alcuna corrispondenza in loco;
- assenza in loco di parete in una delle sale ristorante;

- la planimetria nella zona hall raffigura alcuni elementi tratteggiati di cui non è stata riscontrata alcuna corrispondenza in loco;
- assenza in loco di parete in una delle sala ristorante;
- nella zona pertinenziale esterna avvenuta realizzazione di verde (aiuole e piantumazioni) anche con posizioni differenti da quanto indicato in planimetria;

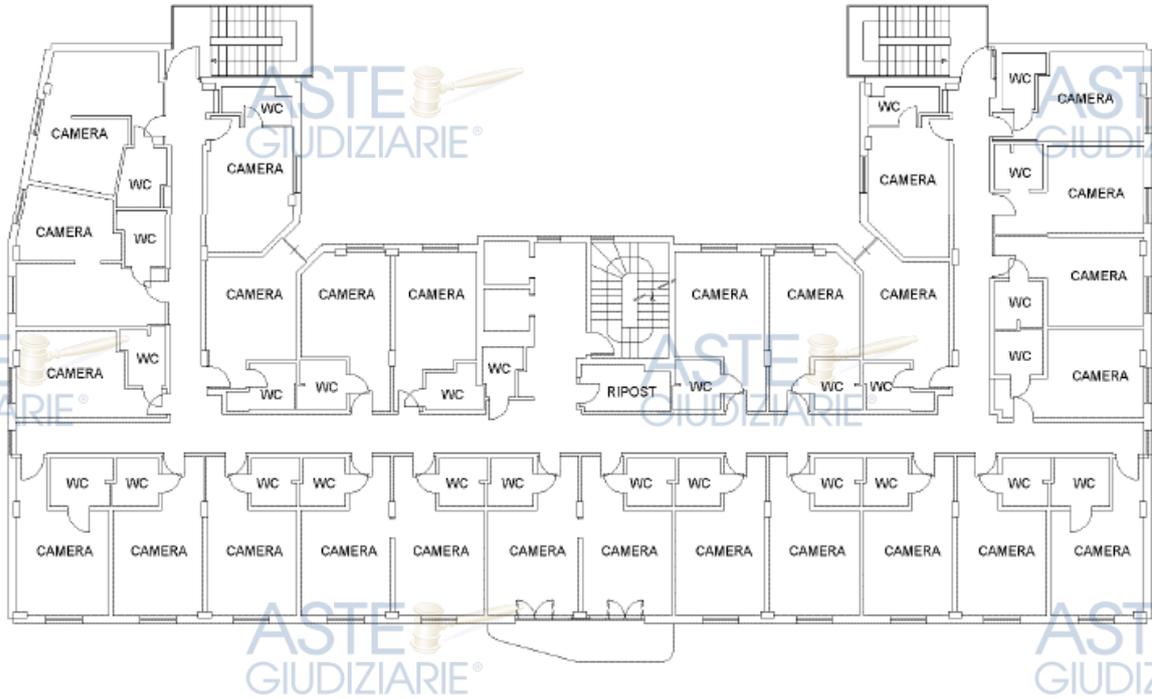
PIANO PRIMO

piano primo, secondo e terzo:

- rilevata difformità all'interno dei ripostigli addossati al vano scala principale;

piano primo e secondo:

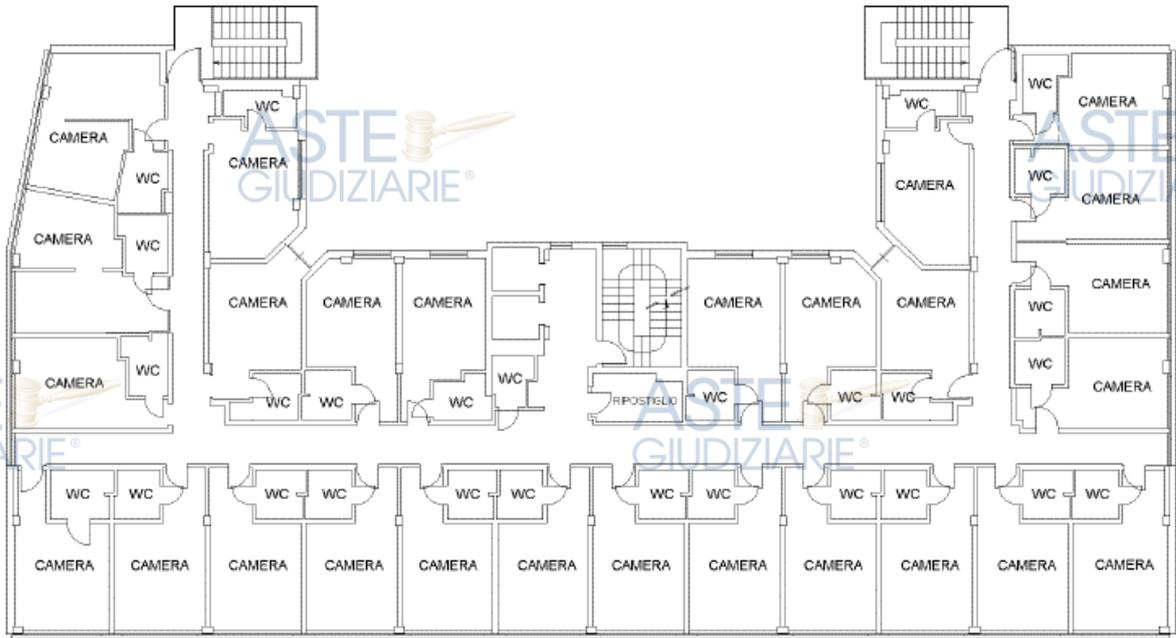
PIANO TERZO

piano terzo:

- rilevata difformità all'interno dei ripostiglio addossato al vano scala principale;

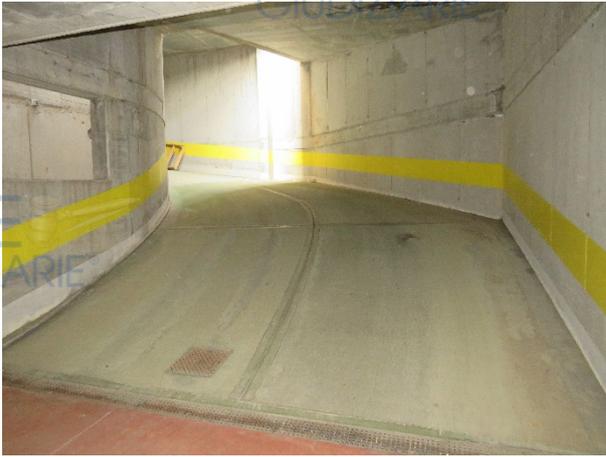
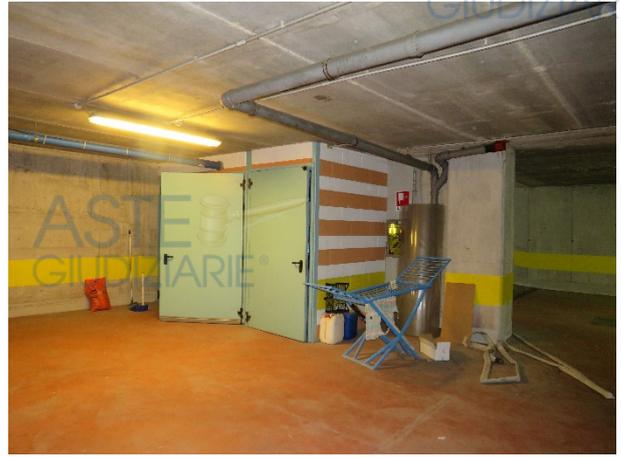
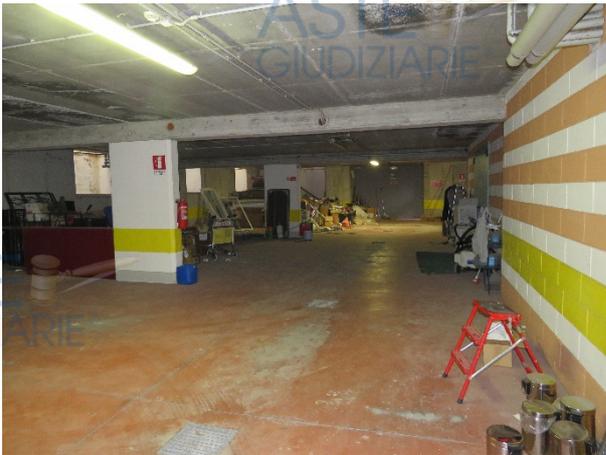
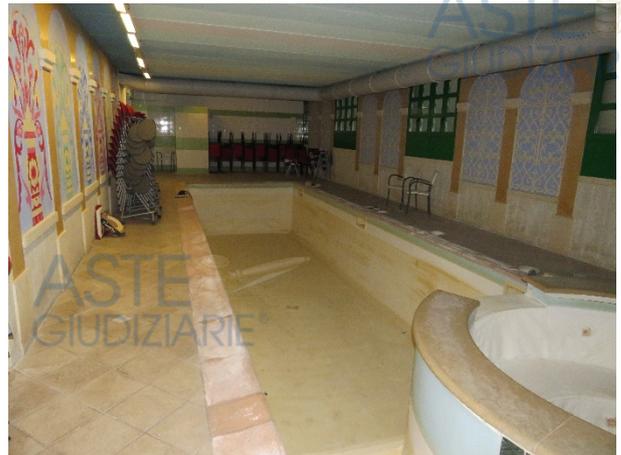
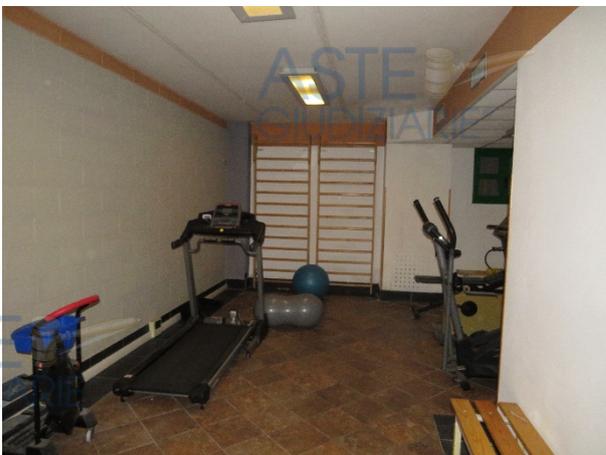
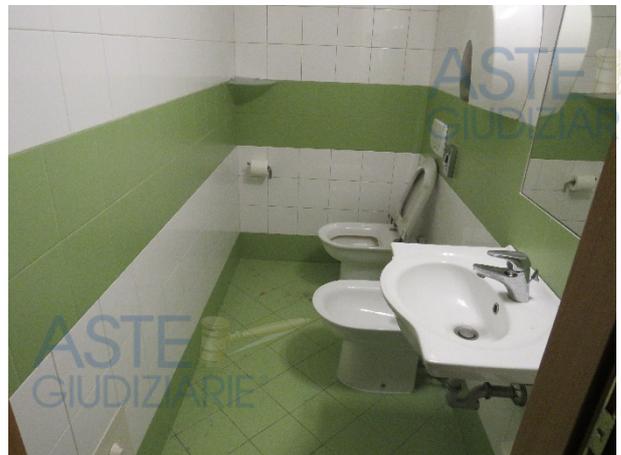
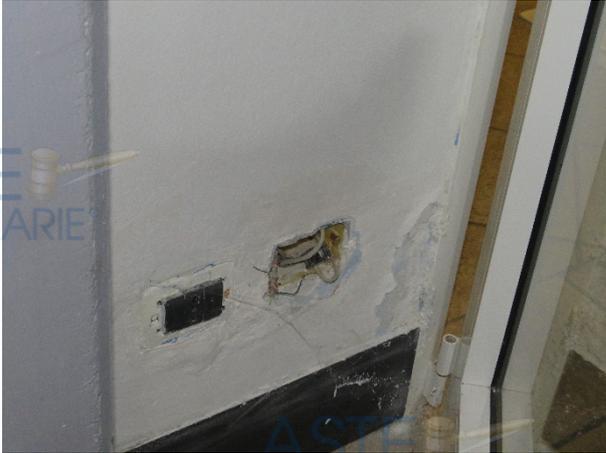
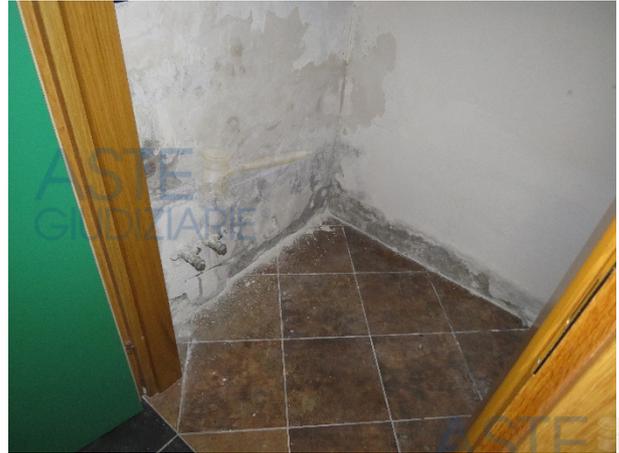
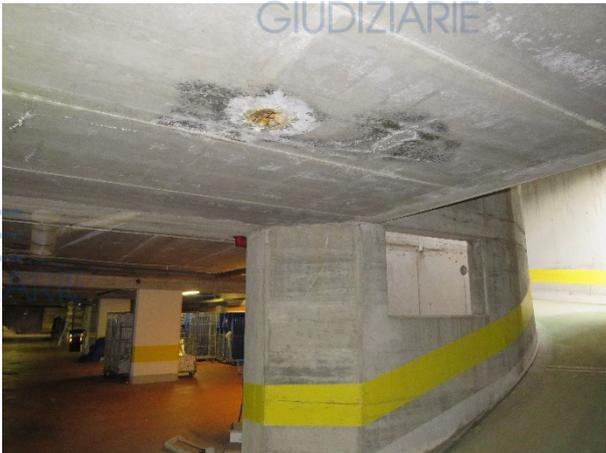
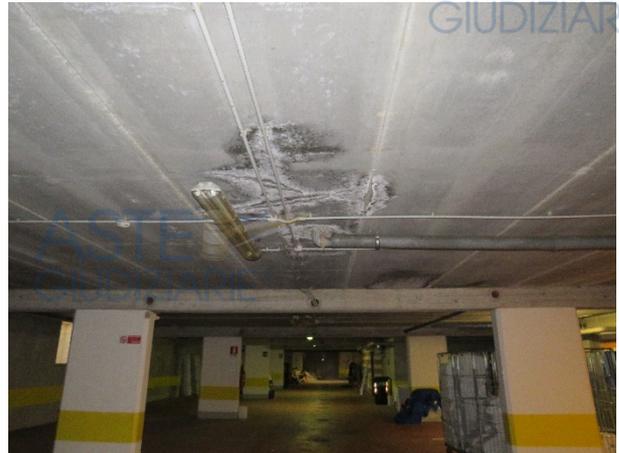
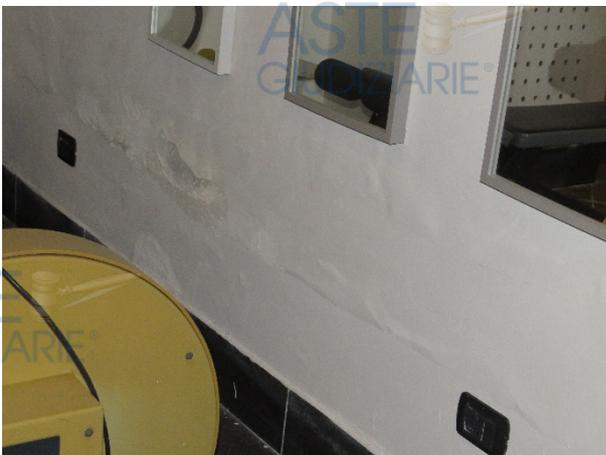
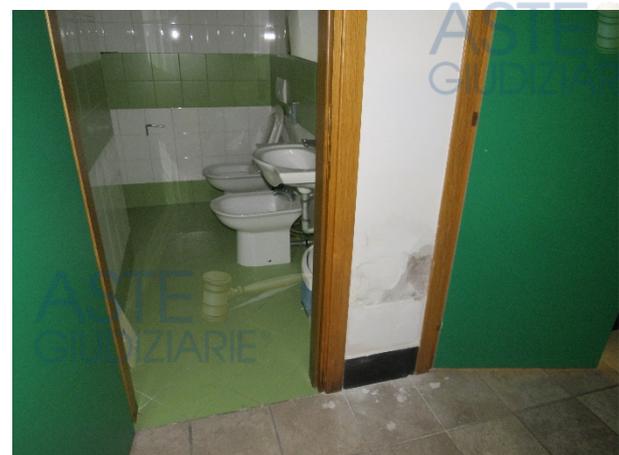
- **piano secondo interrato:** autorimessa con posti auto e spazi di manovra, cantina, archivio, locali tecnici, locale piscina e idromassaggio, palestra, ripostigli, bagni, spogliatoi, disimpegni, lavanderia, scivolo carraio, ascensori e scale di collegamento ai piani.

Si segnala che al piano secondo interrato al momento del sopralluogo si sono rilevate notevoli infiltrazioni/bagnamenti in atto che hanno generato l'ammaloramento di una consistente porzione di superfici orizzontali e verticali. Dalla visione dei luoghi si deduce che le problematiche non siano gestite e non siano mai stati trattate per la loro risoluzione. Presumibilmente i bagnamenti derivano da una non corretta impermeabilizzazione delle strutture interrate già in fase di originaria edificazione.

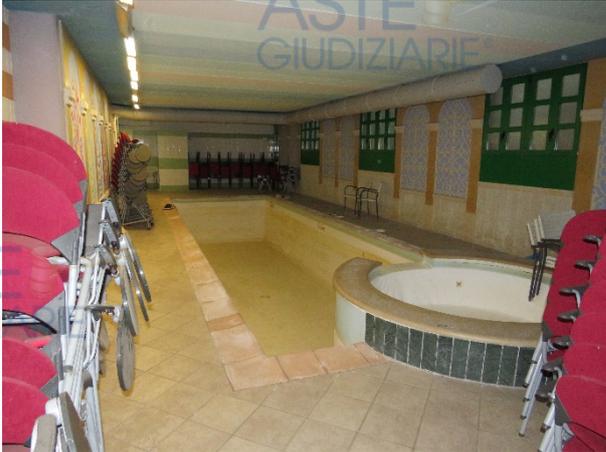
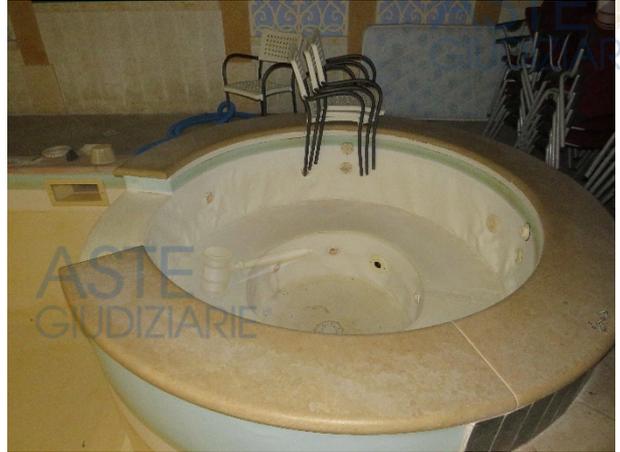
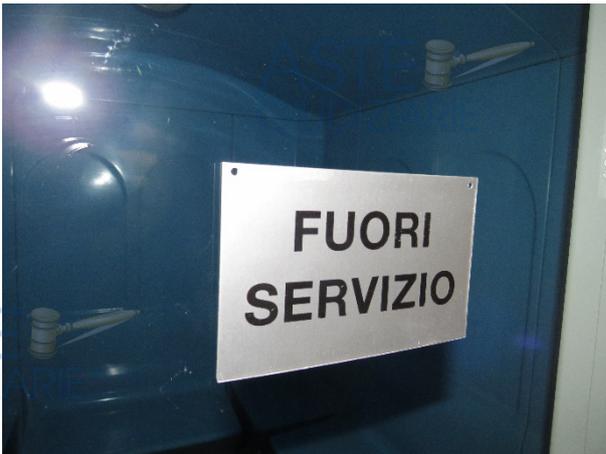
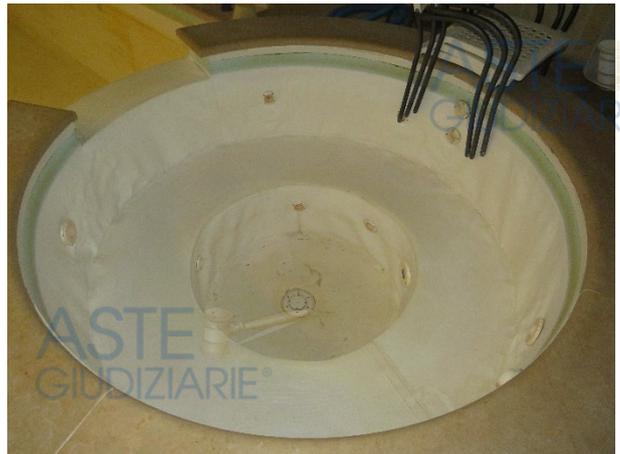
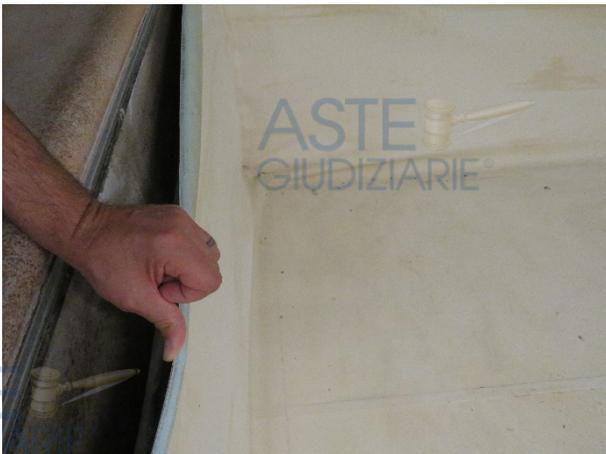
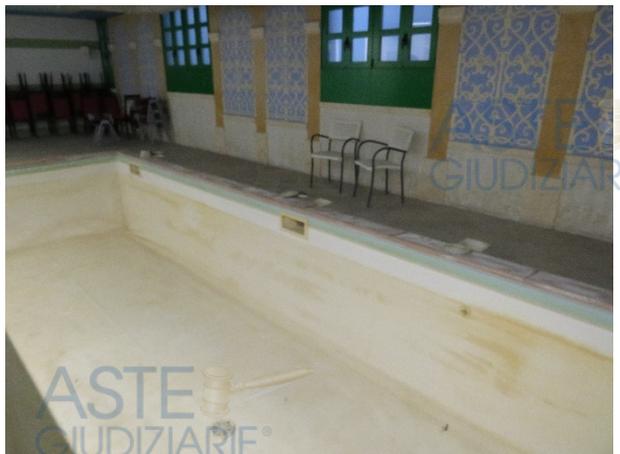
Altresì le strutture che compongono piscina e idromassaggio (anche di tipo impiantistico) risultano sostanzialmente irreparabilmente danneggiate e non funzionanti da lungo periodo.

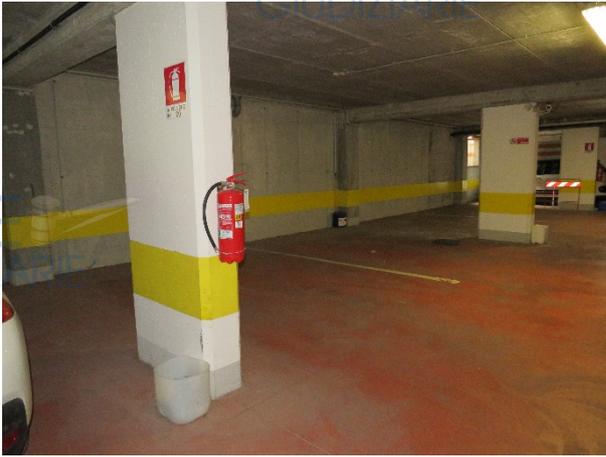
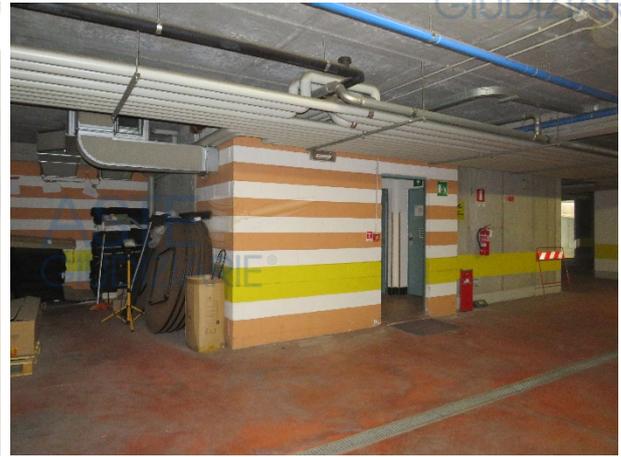
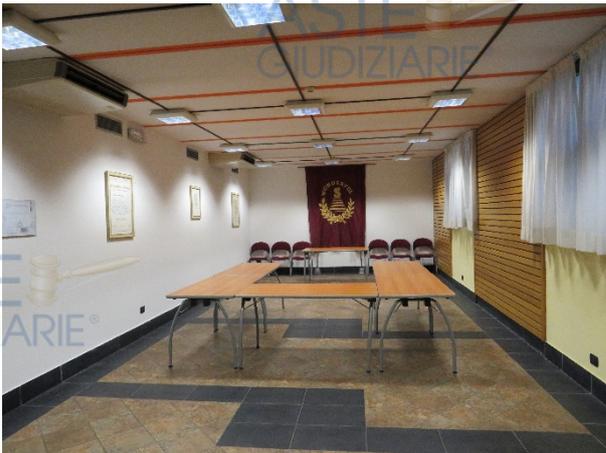
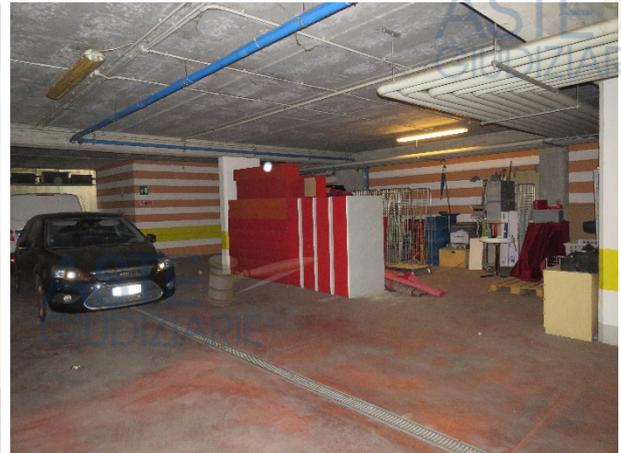
- **piano primo interrato**: autorimessa con posti auto e spazi di manovra, cantina e deposito (di fatto utilizzate a sala riunioni), magazzino cucina, locali tecnici, ripostigli, bagni, disimpegni, depositi, cabine tecniche, scivolo carraio, ascensori e scale di collegamento ai piani.

Si segnala che al piano primo interrato al momento del sopralluogo si sono rilevate infiltrazioni/bagnamenti in atto che hanno generato l'ammaloramento di una porzione di superfici orizzontali e verticali.

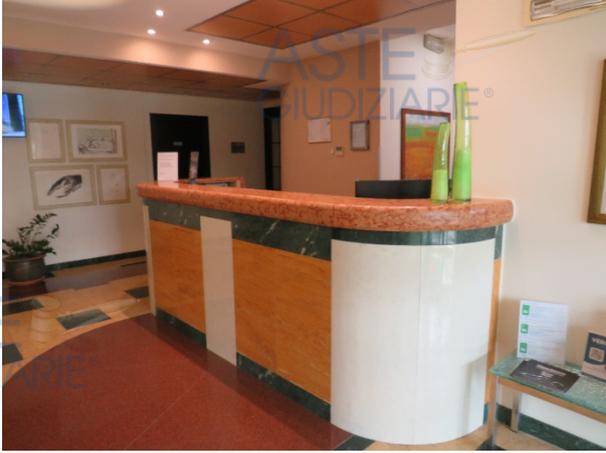
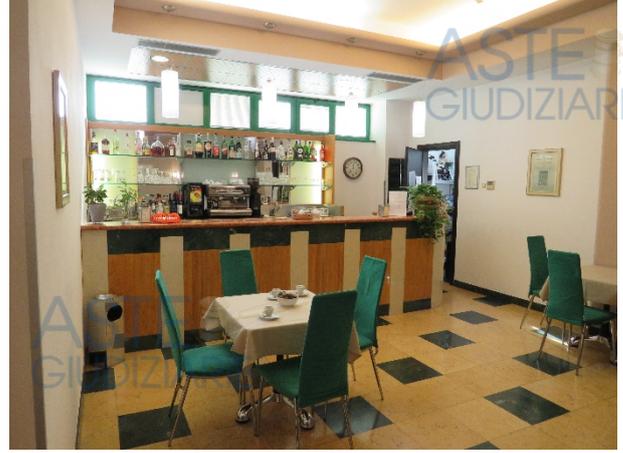
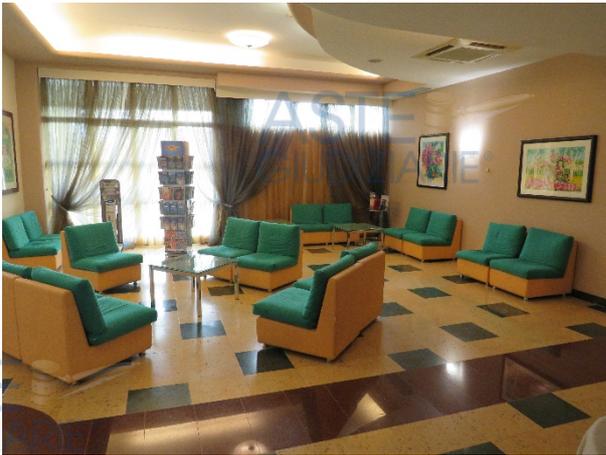
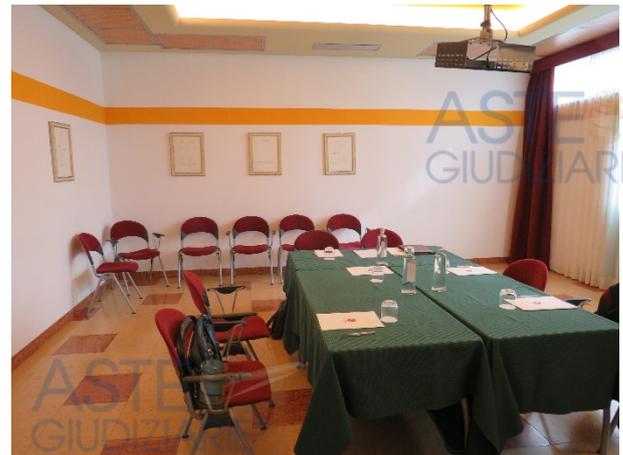
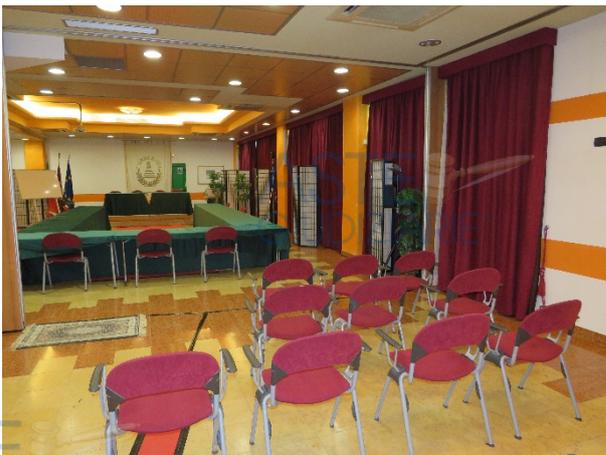
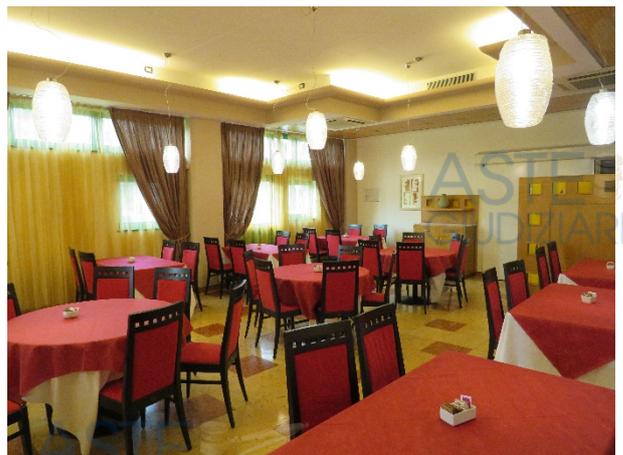
- **piano terra:** hall, reception, ufficio, sale riunioni, disimpegni, infermeria, bagni, magazzini, sale ristorante, bar, cucina, ascensori e scale di collegamento ai piani.

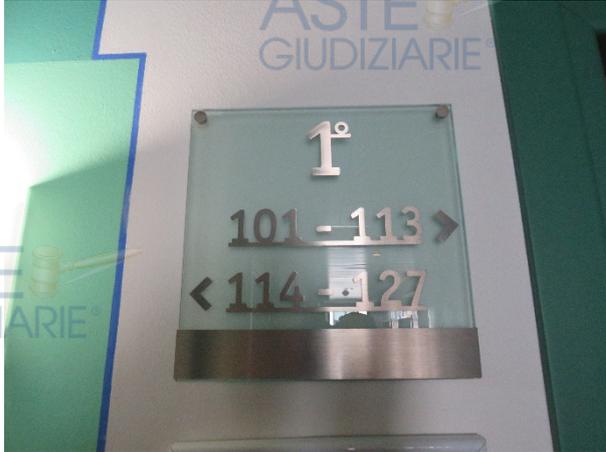
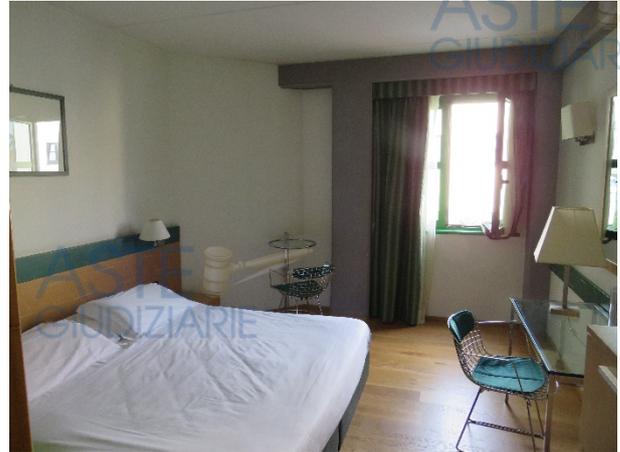
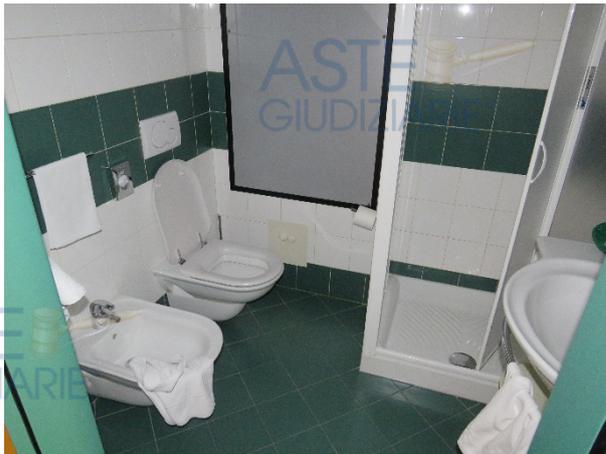
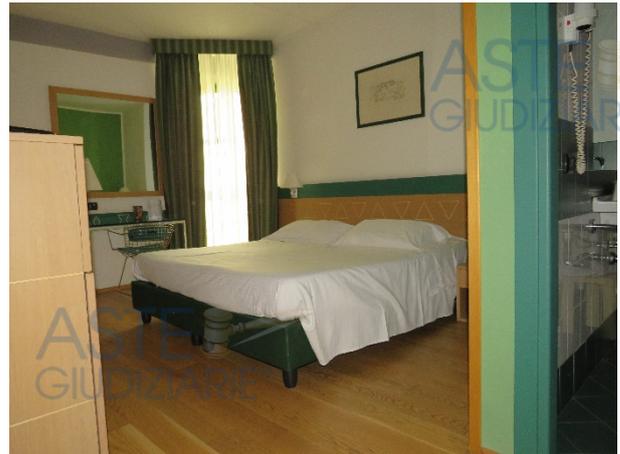
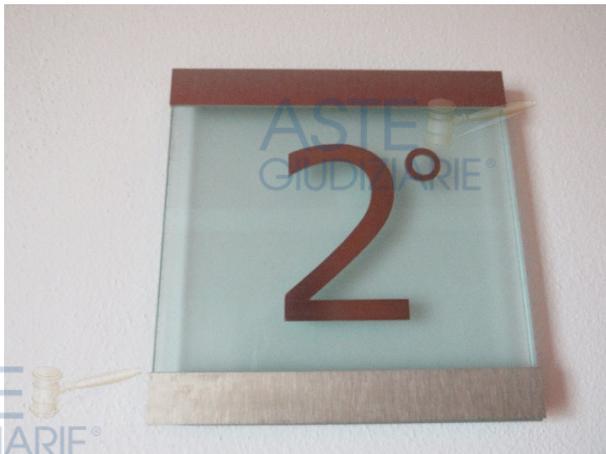
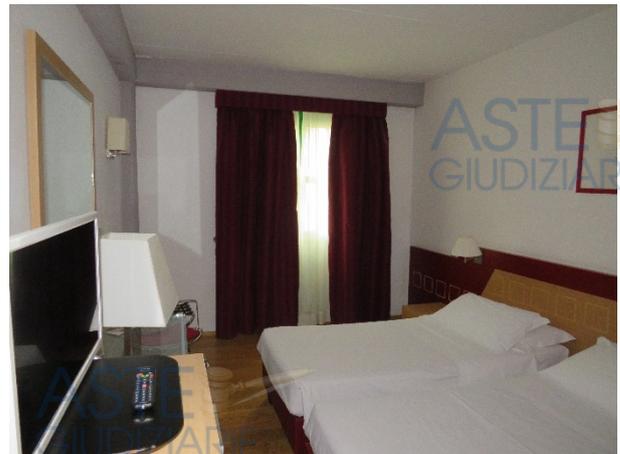
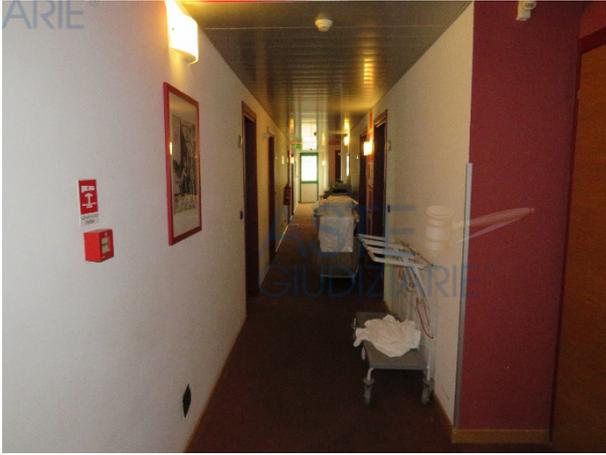
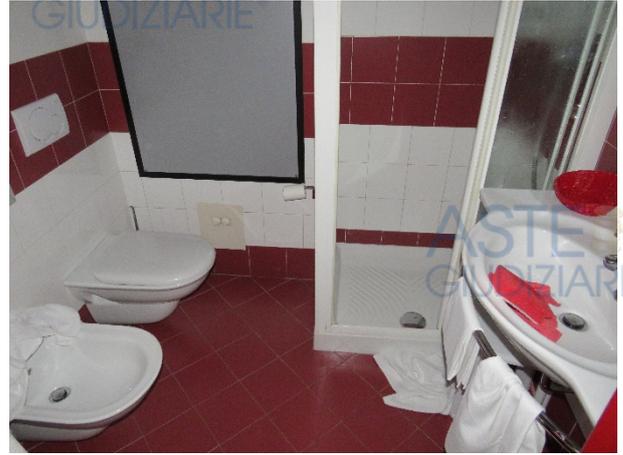
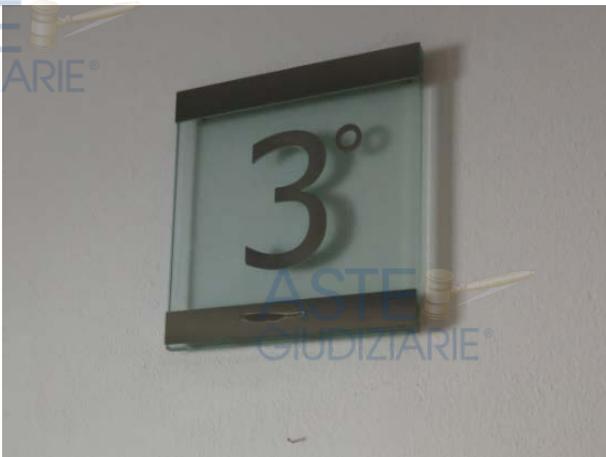
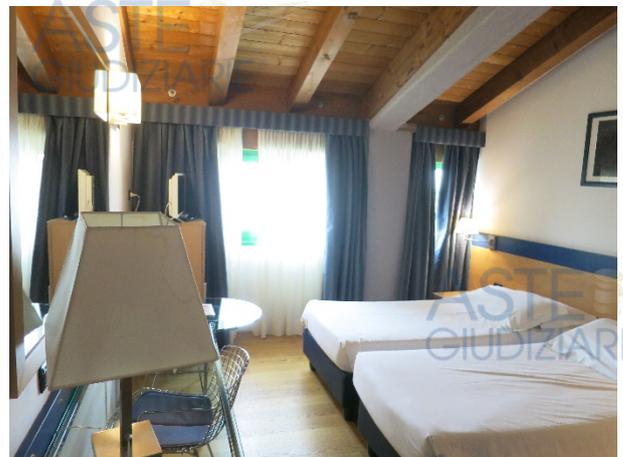
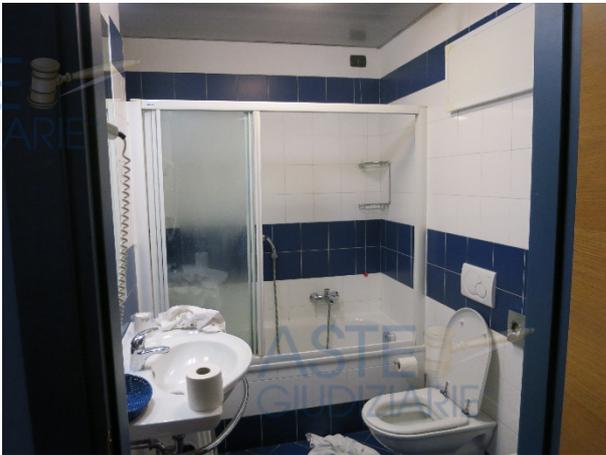
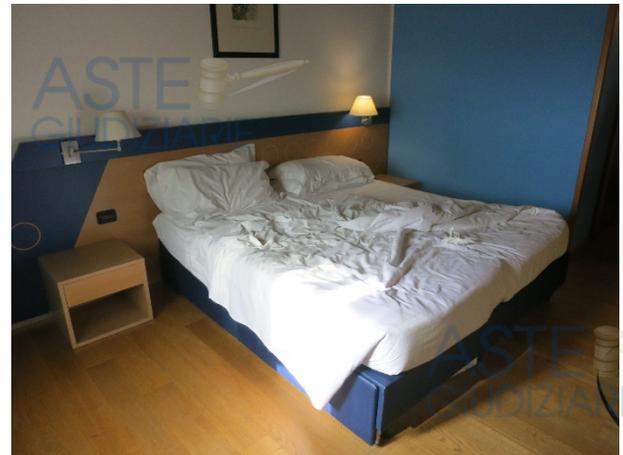
- **piano primo, secondo e terzo:** camere per gli ospiti con bagno, ripostigli, disimpegni, bagni di servizio, ascensori e scale di collegamento ai piani. Nello specifico si contano n° 27 camere per gli ospiti per piano per un totale di n° 81.

Si segnalano in alcuni locali lievi bagnamenti di cui non è stato possibile accertare la causa.

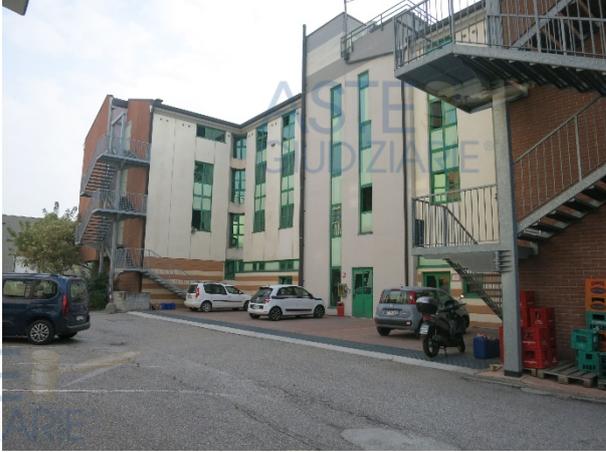
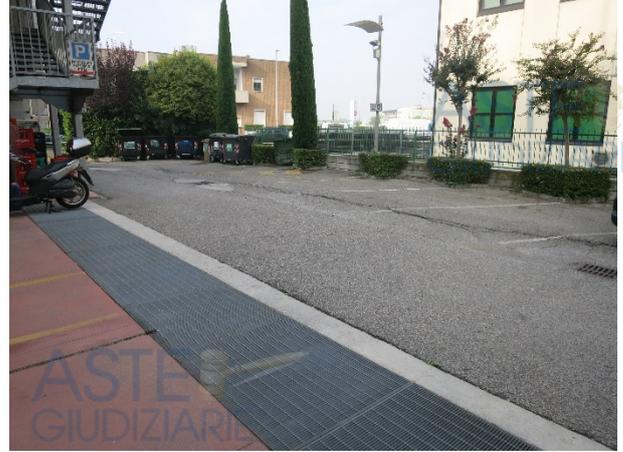
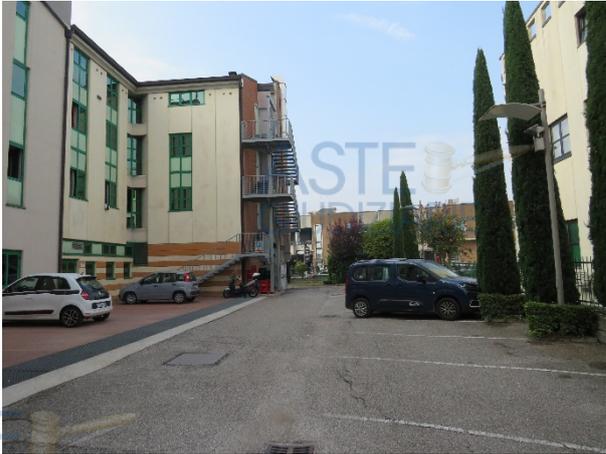
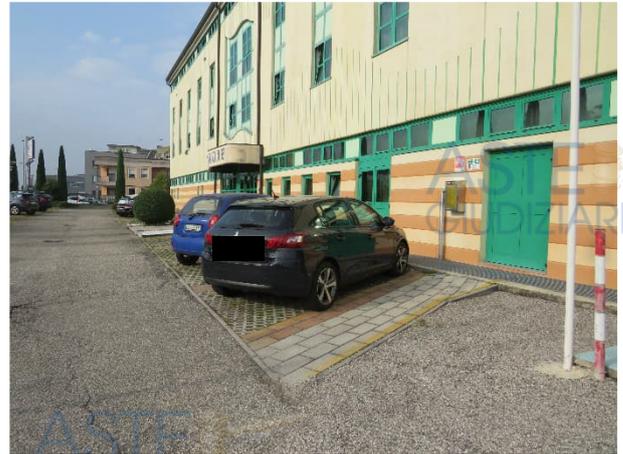
- **piano terra:** parcheggi scoperti, spazio di manovra e verde.

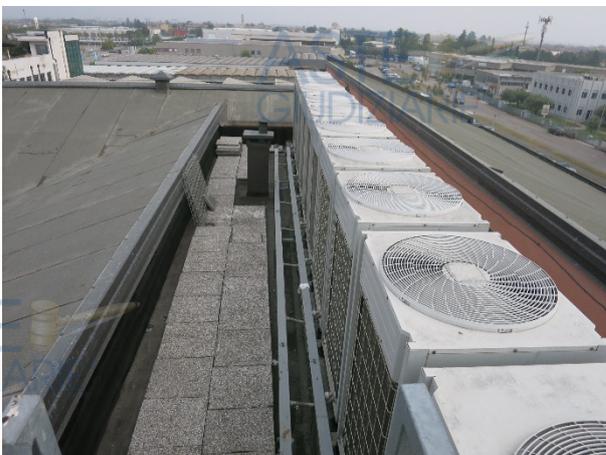
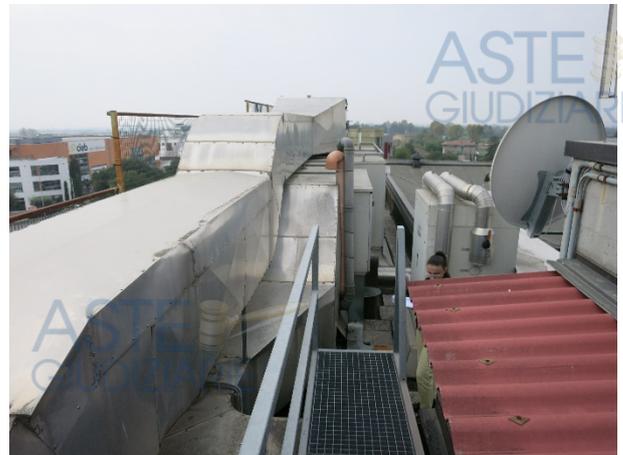
- **piano copertura:** terrazzo di alloggiamento e ispezione degli impianti tecnologici.
Accessibile da vano scala.

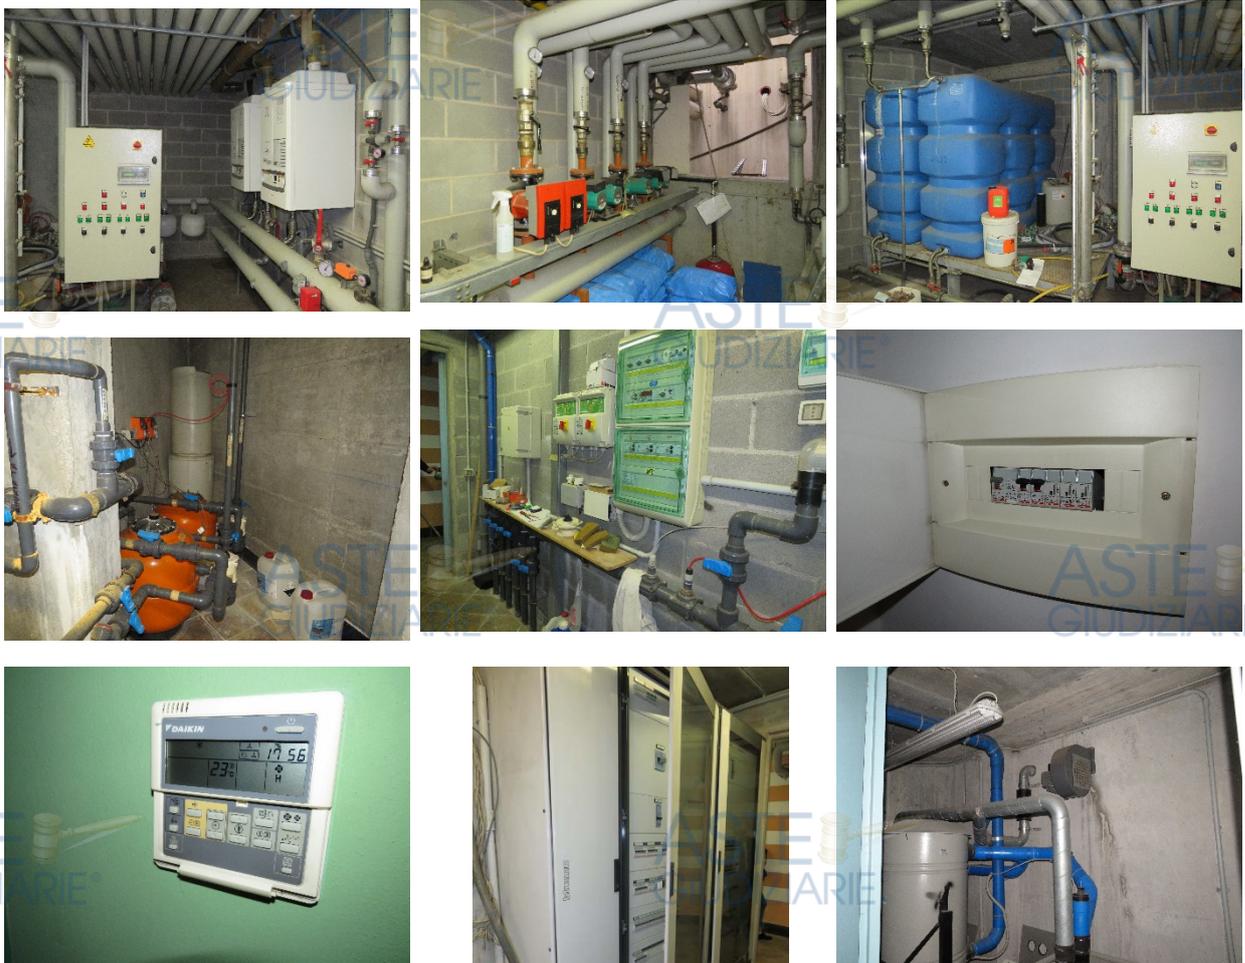
La centrale termica risulta situata al piano primo interrato e risulta fornita di caldaie, addolcitori e accumulatori per acqua sanitaria. Si rileva riscaldamento e raffrescamento con pompe site al piano copertura; le camere sono provviste di ventilconvettori a soffitto, presenza di alcuni radiatori per il riscaldamento.

Si riscontra impianto antincendio fornito, oltre ad altro, di rilevatori di fumo, allarme a pulsante e sgancio elettrico.

In zona piscina è visibile impiantistica per il trattamento dell'acqua presumibilmente NON in funzione da lungo periodo.

Per tutti gli impianti andrà verificata la corretta conformità alle vigenti normative. Certificati di conformità impianti reperiti in Comune, rimessi in allegato alla presente.
