Esecuzione Immobiliare	N. 260/2023 R.G.E.
Giudice dell'Esecuzione	DOTT. ATTILIO BURTI
Creditore procedente	[REDACTED]
Parte eseguita	[REDACTED]

A. SCHEDA SINTETICA LOTTO UNICO

Procedura	N. 260/2023 R.G.E.
Lotto	1 - unico
Diritto oggetto di vendita	Piena proprietà dell'intero
Tipologia immobile	Struttura alberghiera Sup. commerciale mq 4490
Ubicazione	Villafranca di Verona (VR), Via Staffali n° 2/A - 37062
Dati catastali	Catasto Fabbricati, Comune di Villafranca di Verona (VR), Foglio 11, mapp. n° 1334
VALORE DI STIMA al netto delle decurtazioni	€ 4.215.000,00
Stato di occupazione	Occupato dalla società esecutata
Irregolarità edilizie	Presenti Costi di regolarizzazione € 30.000,00 (già scomputati nel Valore di stima al netto delle decurtazioni)
Irregolarità catastali	Presenti Costi di regolarizzazione € 5.000,00 (già scomputati nel Valore di stima al netto delle decurtazioni)
Esistenza di formalità non cancellabili	SI

D.1.3.2. Descrizione dell'unità immobiliare e del fabbricato

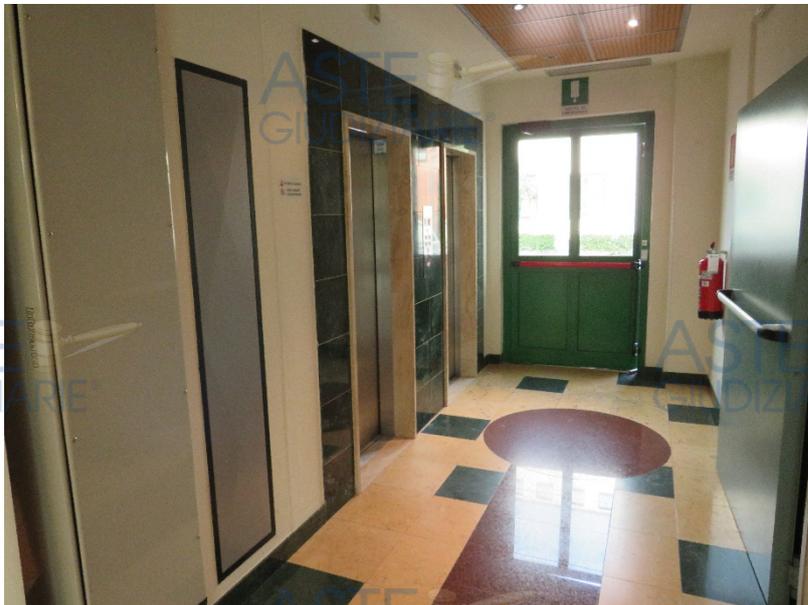
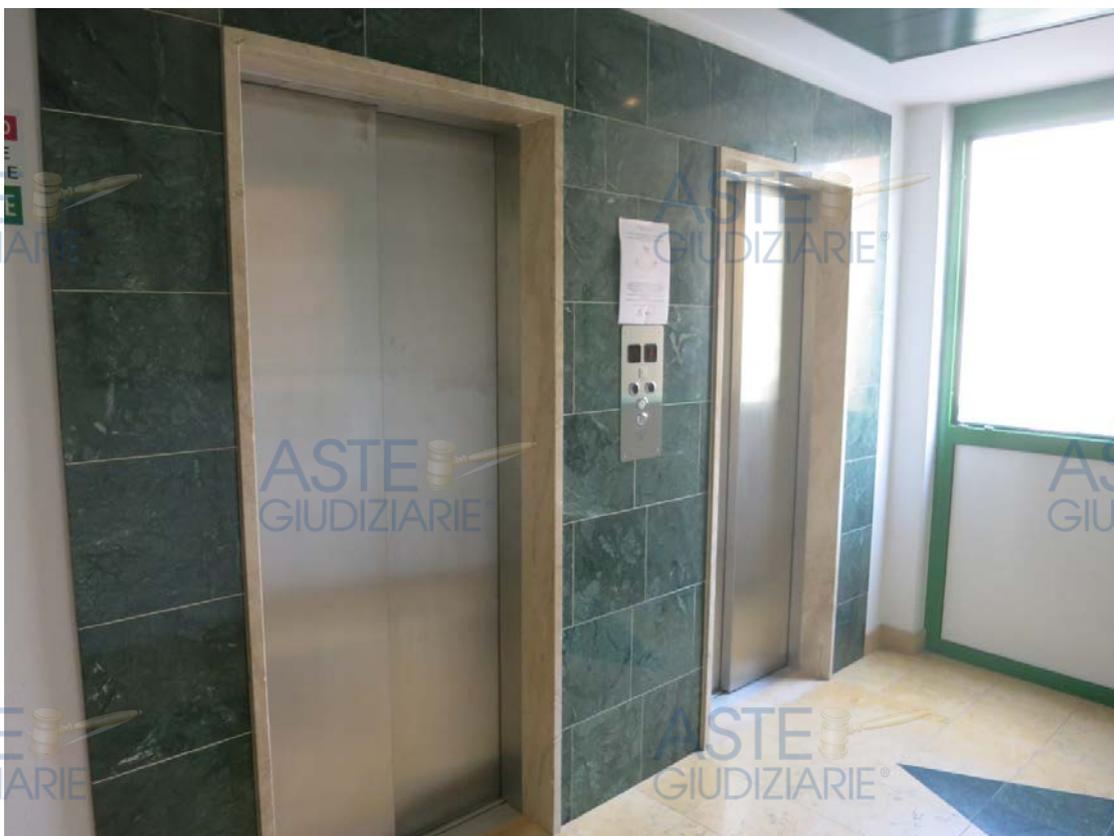
La struttura è fornita di impianto elevatore costituito da due distinte unità per il trasporto delle persone, ognuno alloggiato all'interno di un vano in cls.
