**TRIBUNALE DI VITERBO**  
**CANCELLERIA DELLE ESECUZIONI IMMOBILIARI**

**ESECUZIONE IMMOBILIARE N° 243/2019**  
**PROMOSSA DA BANCA CENTRO-COOPERATIVO TOSCANA-UMBRIA SOC. COOP.**

**CONSULENZA TECNICA D'UFFICIO**

**INTEGRAZIONE**

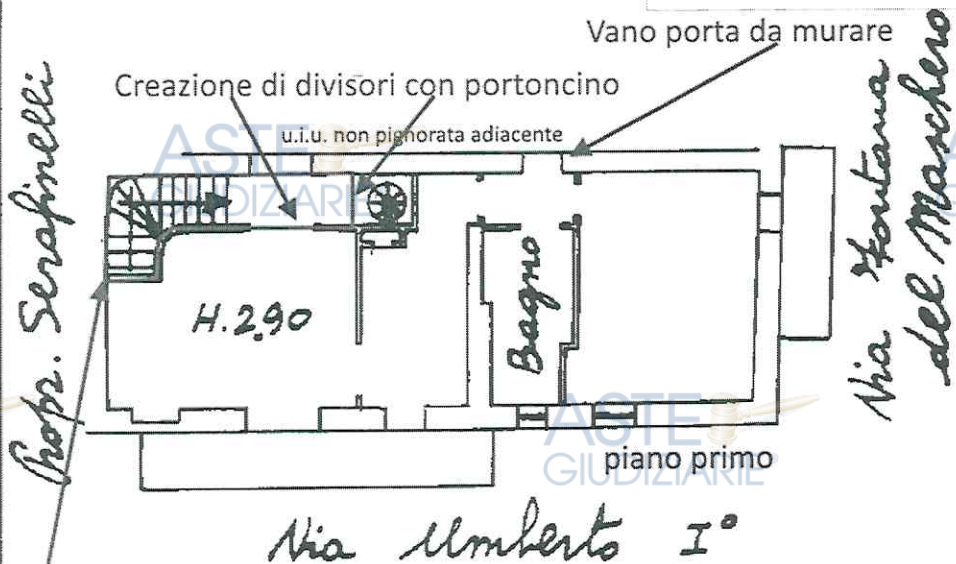
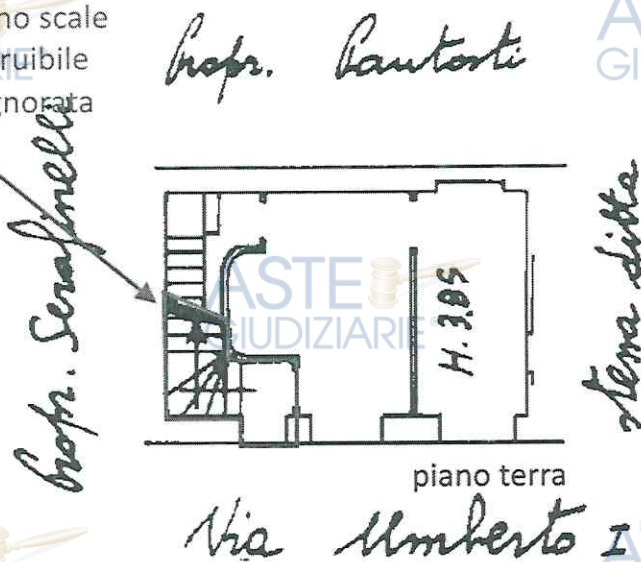
Individuazione grafica delle opere e degli ambienti da destinare a uso comune

Al fine di separare quanto composto dal lotto 1 da quanto non oggetto di pignoramento, occorre creare un ambiente da destinarsi a "vano scale e androne" con cui separare fisicamente il lotto 1 da quanto non oggetto di pignoramento, e su cui concedere una permanente servitù di passaggio a favore del sub. 6 non pignorato.

Pertanto si considererà l'accesso dal civico 21, le scale a salire dal piano terra al piano primo, e il pianerottolo al piano primo come ambienti da destinare a "vano scale e androne".

Accesso da strada e vano scale da rendere comune e fruibile dalla porzione non pignorata

Per attuare detta separazione, oltre alla individuazione di quanto sopra, si prendono in considerazione le seguenti opere murarie:

l'istallazione di un portoncino d'ingresso da posizionarsi al piano primo per l'accesso all'appartamento;

l'istallazione di un portoncino per separare le scale a chiocciola che conducono alla terrazza; chiusura di una porta interna di collegamento; opere impiantistiche volte a distaccare dagli impianti quanto di competenza del sub 6.
