TRIBUNALE DI SIENA

Oggetto: Esecuzione Immobiliare n. 145/2023 R.G.E. promossa dalla [redacted] nei confronti di [redacted]

Consulente Tecnico d'Ufficio: Arch. Filippo Casini

ESTRATTO PIANO OPERATIVO

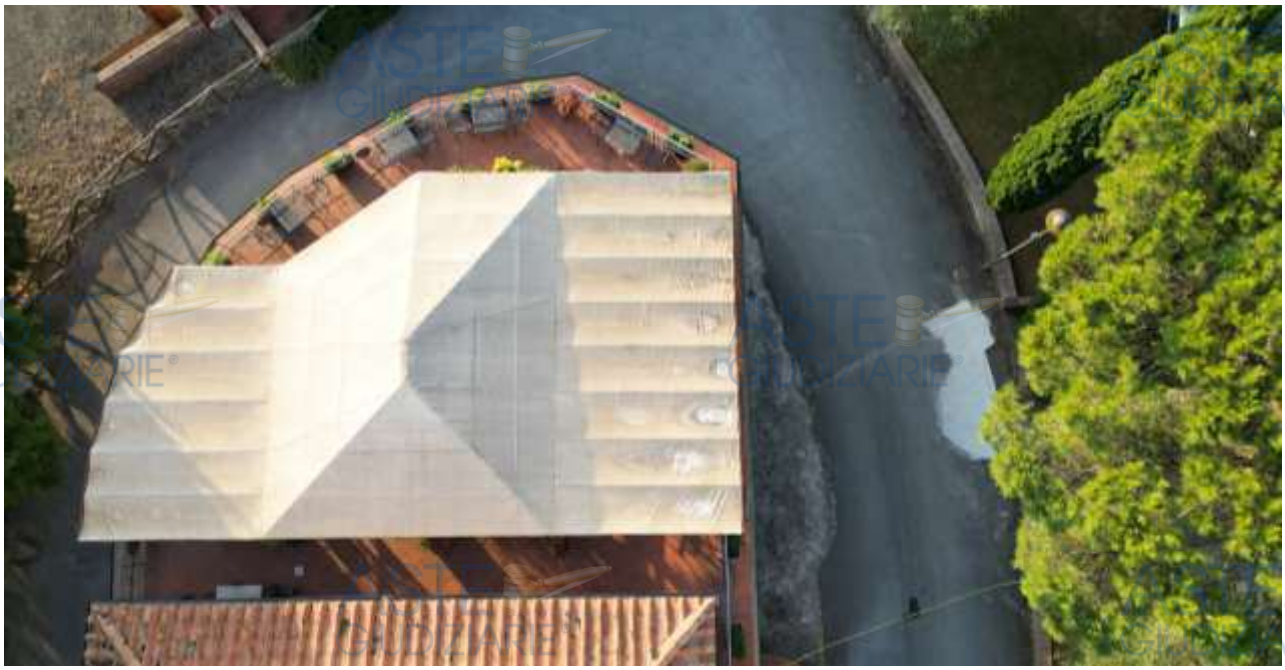
- ***Dimensione area copertura: circa 85,00 mq***

RIMOZIONE TELO IMPERMEABILE DA LASTRICO SOLARE RISTORANTE [redacted].

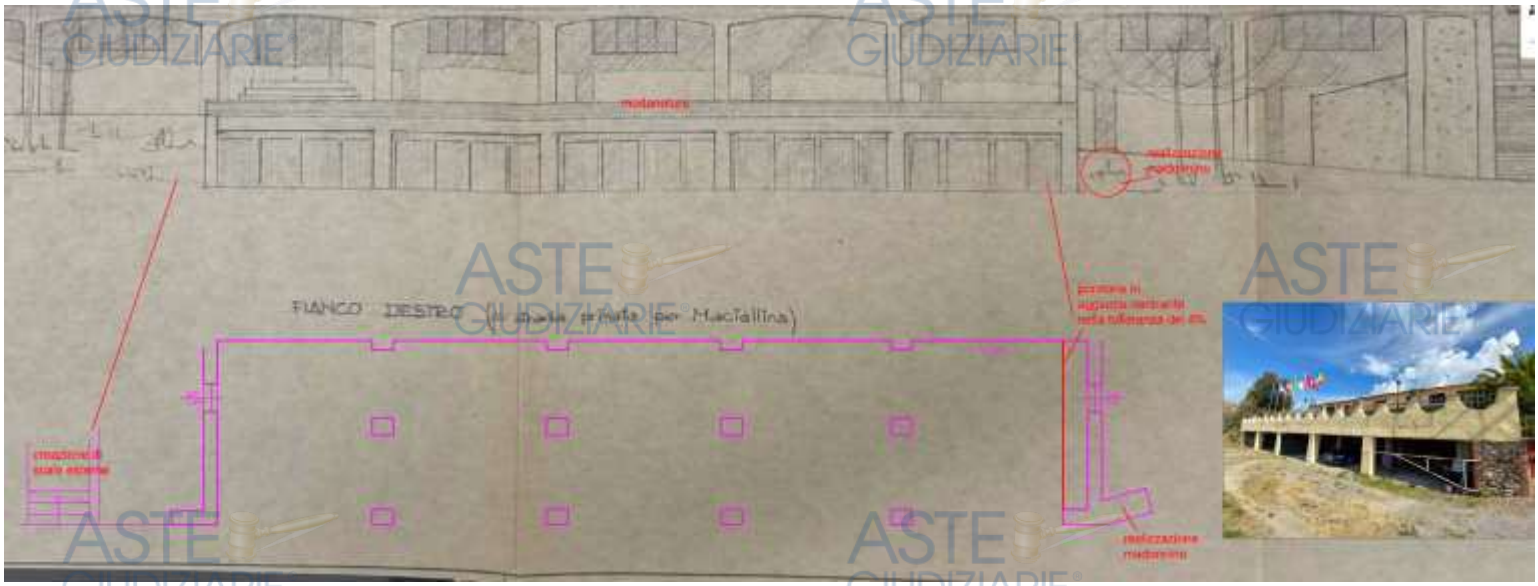
La modesta lunghezza maggiorata rientra nelle tolleranze di cui all'art.34-bis, c.1-bis del d.p.r.380/2001 come modificato dal D.L.69/2024 convertito dalla l.105/2024, mentre si ritiene necessaria una scia in sanatoria per le scale esterne, che può ricomprendere anche
