TRIBUNALE DI FIRENZE

REGISTRO FALLIMENTI: 154/2024

RELAZIONE TECNICO ESTIMATIVA

DI PORZIONI DI FABBRICATO AD USO RESIDENZIALE
POSTE NEL COMUNE DI FIGLINE E INCISA VALDARNO (FI)
LOCALITA' FIGLINE, VIA G. GARIBALDI n. 115,
FACENTI PARTE DI UN PIU' AMPIO IMMOBILE.
OGGETTO DI PERIZIA VI E' QUANTO SEGUE:

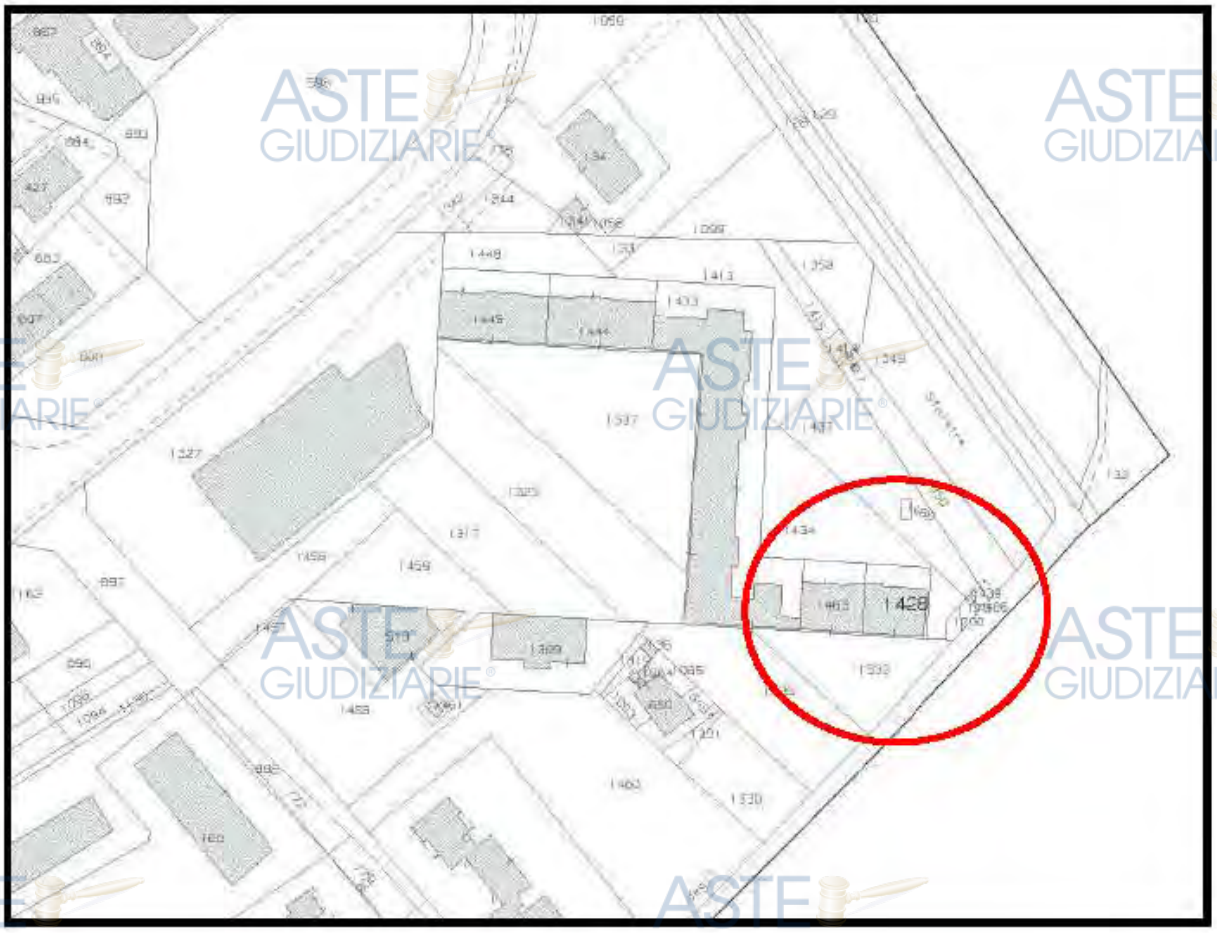
Fabbricato cui fanno parte le unità oggetto di stima

Area a parcheggio esclusiva LOTTO 1

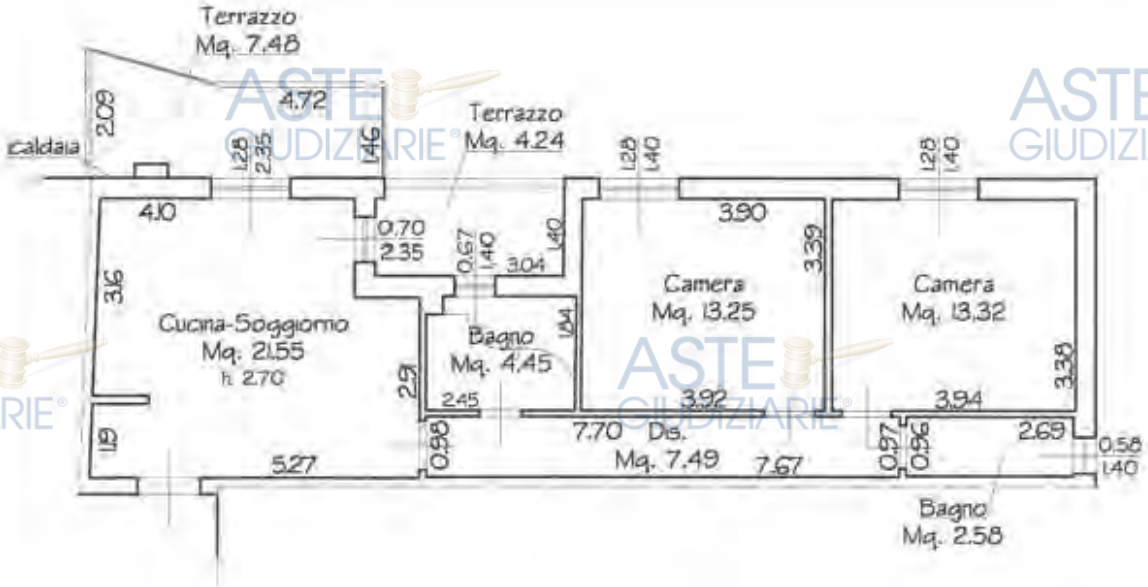
PIANTA PIANO PRIMO

Sul balcone di superficie netta 4,24 mq., è presente un lavatoio.
Gli infissi esterni sono in legno, protetti da avvolgibili con apertura classica manuale. Occorre fare attenzione alle altezze del parapetto delle finestre, essendo inferiori a 1,00 ml.; l'aggiudicatario dovrà posizionare ringhiere o semplici tubolari a protezione, all'altezza indicata.
Il servizio igienico principale è dotato di lavabo, vaso, bidet e vasca, mentre il bagno secondario è dotato di lavabo, vaso, bidet e doccia a pavimento.
L'angolo cottura e i due bagni sono ben rivestiti a parete.
Per quanto concerne il garage di pertinenza al piano terra, è pavimentato con piastrelle in ceramica. Al suo interno è presente l'impianto elettrico che è rimasto collegato al contatore condominiale; una volta aggiudicato, il nuovo proprietario dovrà provvedere a collegare la linea elettrica dell'autorimessa, al contatore del proprio appartamento.

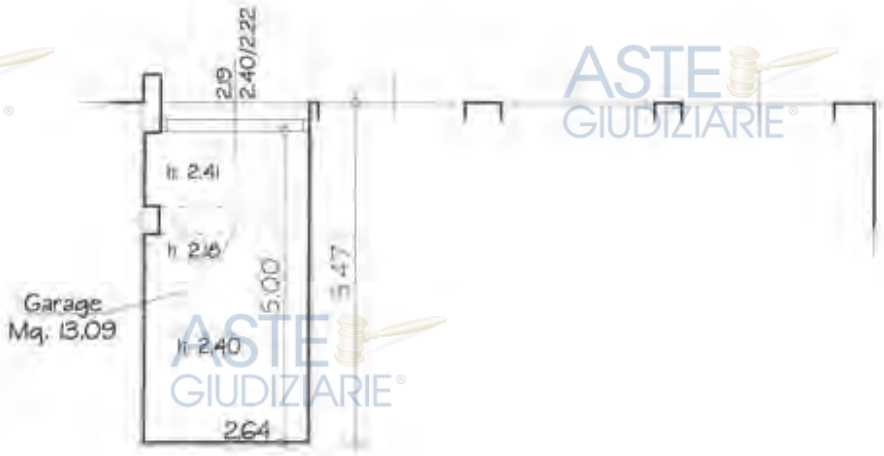
PIANTA PIANO TERRA

Inoltre, come si evince dalla consultazione della documentazione fotografica allegata alla presente, nel garage vi è un lavatoio. Lo scrivente, con il supporto di una ditta specializzata, ne ha constatato l'assenza del collegamento idrico; pertanto tale vano è da considerarsi privo di approvvigionamento idrico, nonostante la presenza del sanitario.
