TRIBUNALE DI SCIACCA

ESECUZIONE IMMOBILIARE **N. 13/2015 R.G.**

RELAZIONE TECNICA (anonima)

Sciacca, 30.09.2018

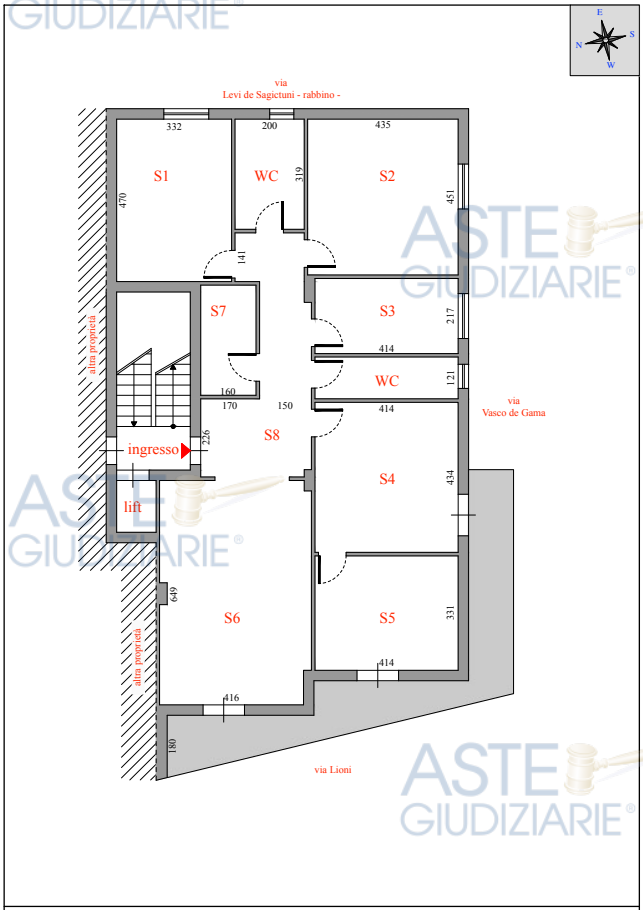
Fig. 1.a –rilievo dello stato di fatto dell'immobile inserito nel NCEU al fg. 111 p.lla 986 sub 3

dotati di sanitari, lavabi, piatto doccia, rubinetteria e quanto altro necessario per renderli idonei all'uso; gli infissi esterni sono in alluminio elettrocolorato con unico vetro e sistemi di oscuramento a serranda in plastica; il prospetto esterno dell'edificio è allo stato grezzo e presenta segni evidenti di deterioramento.

Lo stato di conservazione e manutenzione dell'immobile è da ritenersi sufficiente, salvo difetti occulti non visibili con la semplice osservazione dei luoghi.

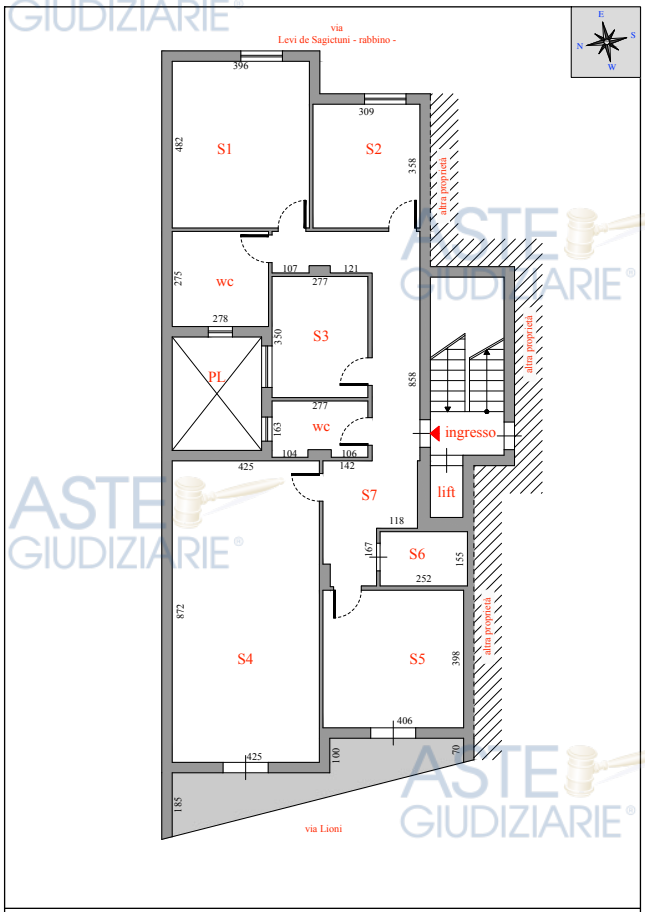
Fig. 1.b –rilievo dello stato di fatto dell'immobile inserito nel NCEU al fg. 111 p.lla 986 sub 4

sono rivestite con piastrelle di ceramica, sono dotati di sanitari, lavabi, piatto doccia, rubinetteria e quanto altro necessario per renderli idonei all'uso; gli infissi esterni sono in alluminio elettrocolorato con unico vetro e sistemi di oscuramento a serranda in plastica; il prospetto esterno dell'edificio è allo stato grezzo e presenta segni evidenti di deterioramento.

Lo stato di conservazione e manutenzione dell'immobile è da ritenersi sufficiente, salvo difetti occulti non visibili con la semplice osservazione dei luoghi.

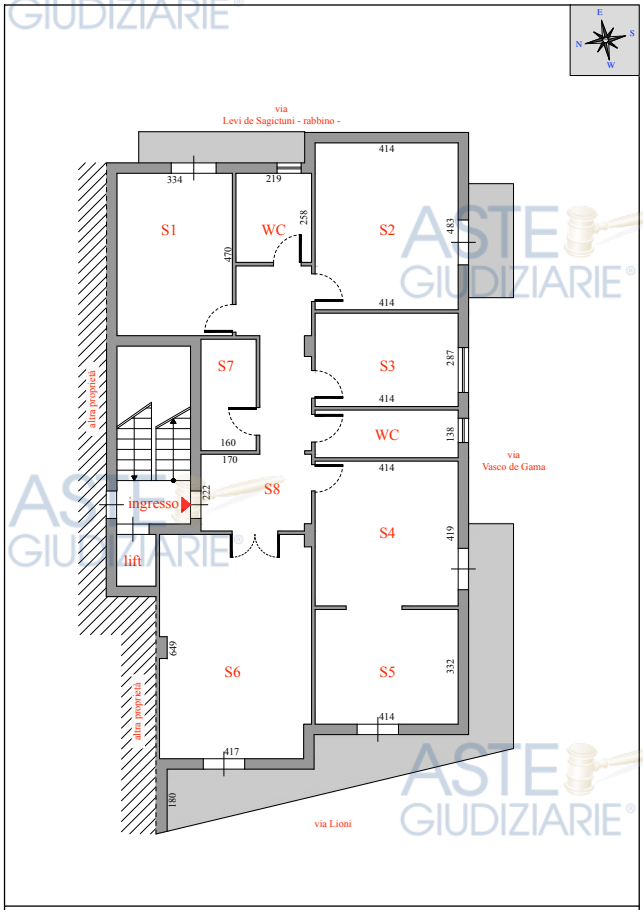
Fig. 1.c –rilievo dello stato di fatto dell'immobile inserito nel NCEU al fg. 111 p.lla 986 sub 5

tamburato; i servizi igienici, le cui pareti sono rivestite con piastrelle di ceramica, sono dotati di sanitari, lavabi, piatto doccia, rubinetteria e quanto altro necessario per renderli idonei all'uso; gli infissi esterni sono in alluminio elettrocolorato con unico vetro e sistemi di oscuramento a serranda in plastica; il prospetto esterno dell'edificio è allo stato grezzo e presenta segni evidenti di deterioramento.

Lo stato di conservazione e manutenzione dell'immobile è da ritenersi sufficiente, salvo difetti occulti non visibili con la semplice osservazione dei luoghi.

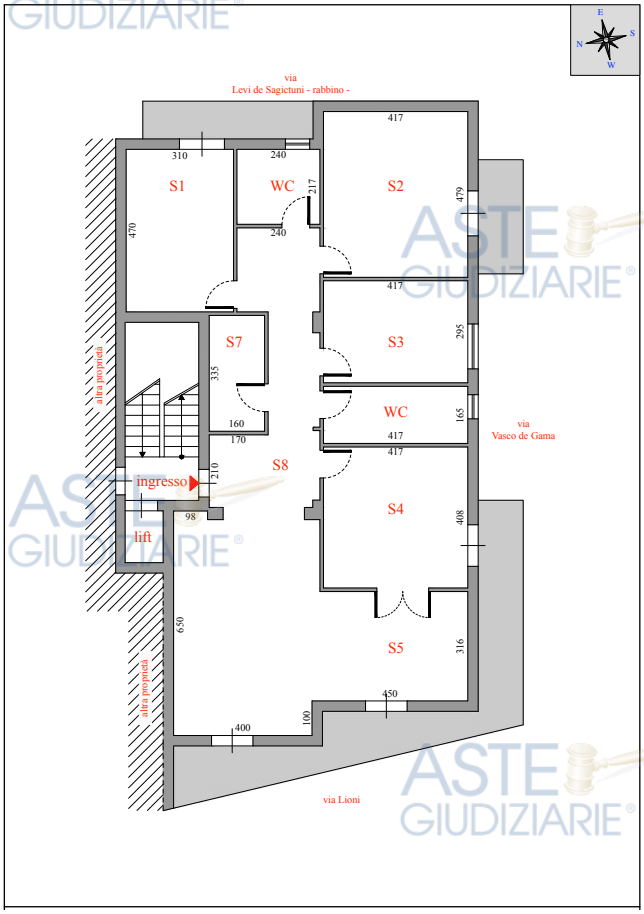
Fig. 1.d –rilievo dello stato di fatto dell'immobile inserito nel NCEU al fg. 111 p.lla 986 sub 6

dotati di sanitari, lavabi, piatto doccia, rubinetteria e quanto altro necessario per renderli idonei all'uso; gli infissi esterni sono in alluminio elettrocolorato con unico vetro e sistemi di oscuramento a serranda in plastica; il prospetto esterno dell'edificio è allo stato grezzo e presenta segni evidenti di deterioramento.

Lo stato di conservazione e manutenzione dell'immobile è da ritenersi buono, salvo difetti occulti non visibili con la semplice osservazione dei luoghi.

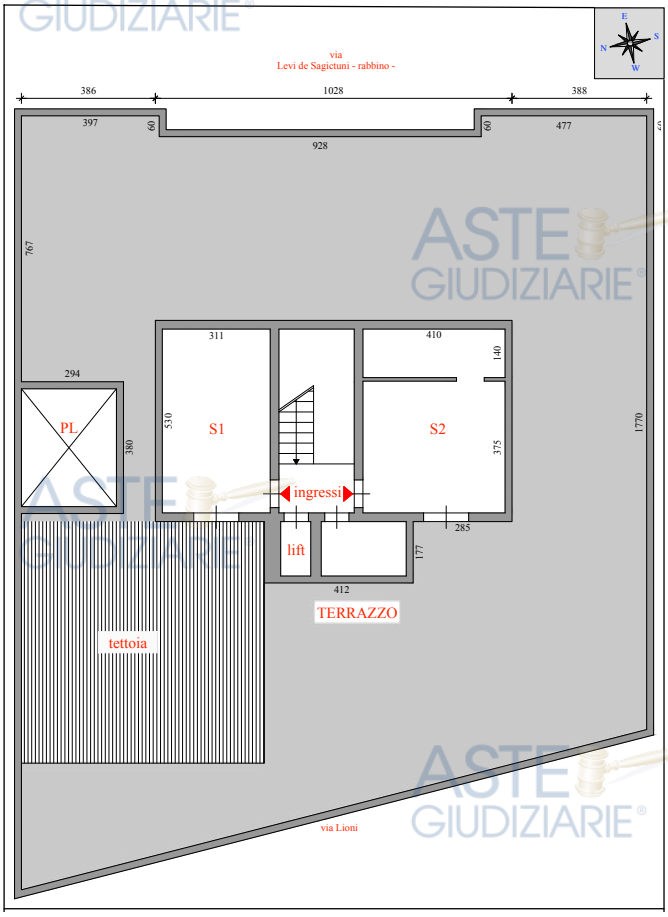
Fig. 1.e –rilievo dello stato di fatto dell'immobile inserito nel NCEU al fg. 111 p.lla 986 sub 10

L'immobile presenta le seguenti finiture interne ed esterne: il pavimento è rivestito con piastrelle in gres porcellanato fugate con stucco di colore scuro; il battiscopa è della stessa tipologia delle piastrelle che rivestono il pavimento di piano; le pareti e i soffitti interni sono intonacati e pitturati; il prospetto esterno dell'edificio è allo stato grezzo e presenta segni evidenti di deterioramento.

Lo stato di conservazione e manutenzione dell'immobile è da ritenersi sufficiente, salvo difetti occulti non visibili con la semplice osservazione dei luoghi.

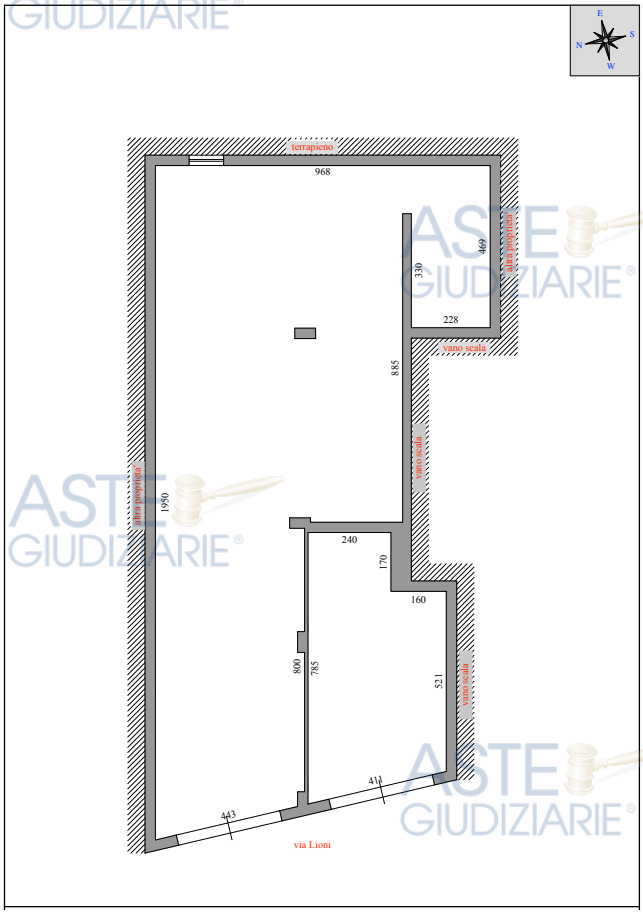
Fig. 1.f –rilievo dello stato di fatto dell'immobile inserito nel NCEU al fg. 111 p.lla 986 sub 12

L'immobile presenta le seguenti finiture interne ed esterne: il pavimento è in battuto cementizio; i soffitti interni non sono intonacati; le pareti sono allo stato grezzo, salvo qualche porzione e i pilastri che sono ancora da intonacare; il prospetto esterno dell'edificio è allo stato grezzo e presenta segni evidenti di deterioramento.

Lo stato di conservazione e manutenzione dell'immobile è da ritenersi sufficiente, salvo difetti occulti non visibili con la semplice osservazione dei luoghi.
