Perizia tecnica sul crollo di parte del controsoffitto del capannone industriale, sito in via Delle Industrie 16 nel Comune di Modica (RG), di proprietà della società (f.168-part.1024)

PERIZIA TECNICA

Data 29/08/2023

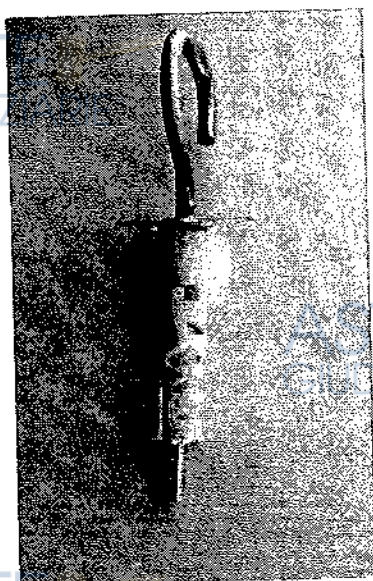
Più dettagliatamente il controsoffitto è costituito da lastre di cartongesso sp 10 mm collegate tramite viti  $\phi 4$  a binari a C in acciaio zincato disposti parallelamente alle travi di copertura in c.a.p. con un passo tra di loro di circa 50 cm. Tali binari sono poi collegati superiormente (sempre tramite viti) ad una seconda orditura di profili in acciaio zincato, profili a loro volta collegati tramite tirantini in acciaio a tasselli in nylon  $\phi 9$  (vite  $\phi 4$ ) inseriti nella travi prefabbricate a Y in c.a.p.

In definitiva l'intero sistema del controsoffitto è vincolato alla struttura prefabbricata di copertura del capannone tramite un certo numero di tasselli inseriti nell'intradosso del piede delle travi a Y e nelle ali superiori delle stesse travi.

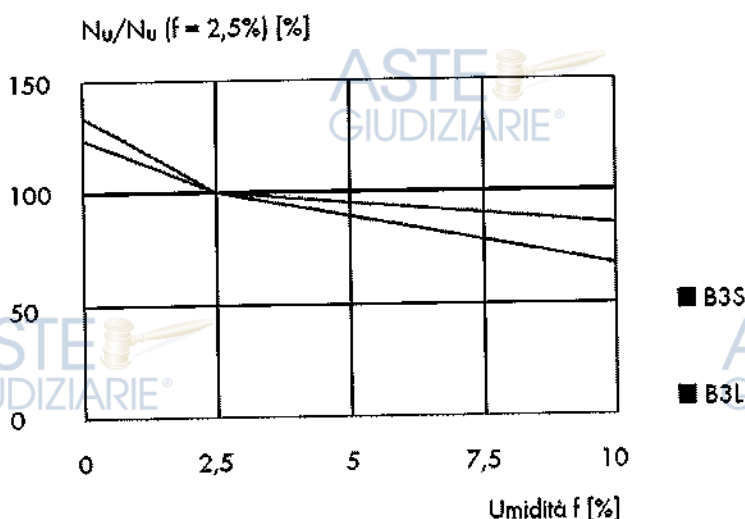
fig. 2.6 Andamento della resistenza alla trazione di tasselli in nylon in funzione dell'umidità (7), (8)

L'umidità causa un aumento di volume nel materiale che perde rigidità e durezza.
