TRIBUNALE ORDINARIO DI AGRIGENTO

Proc. n. 234/2009 R.G.

CONSULENZA TECNICA D'UFFICIO

RELAZIONE + ALLEGATI

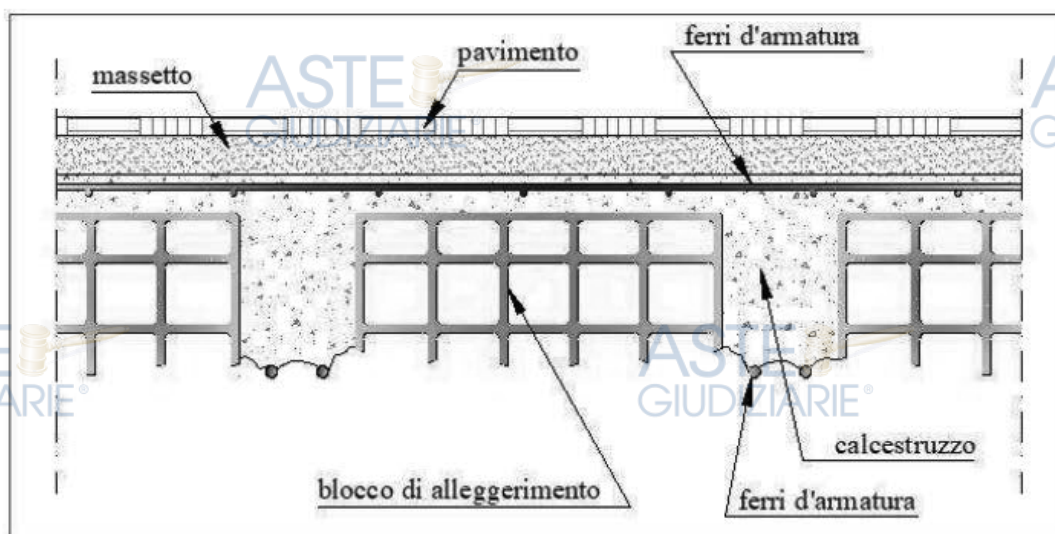
Figura 2 – Sezione tipica di un solaio in laterocemento: schematizzazione del fenomeno.

Le cause dello sfondellamento sono riconducibili generalmente a più fattori simultanei che interagendo tra loro danno origine alla rottura delle pignatte e alla loro caduta.

A giudizio del sottoscritto oltre alla naturale obsolescenza fisico-materica degli elementi edilizi, la causa principale dello stato di degrado della porzione del solaio è da attribuire ad una assenza e/o cattiva manutenzione del fabbricato, dalla presenza di infiltrazione d'acqua proveniente dalla copertura soprastante e dalla presenza di umidità che hanno dato luogo ad un'espansione del laterizio, come anche la corrosione dell'armatura dei travetti con le conseguenti spinte sia sul calcestruzzo circostante sia a carico dei blocchi di laterizio adiacente.

Quando la risultante degli stati tensionali prodotti dal complesso delle azioni sopra citate (e di altre non riportate per necessità di sintesi) supera la resistenza dei blocchi in laterizio se ne determina il cedimento coinvolgendo il fondello inferiore dello stesso.

Questi danneggiamenti, oltre ad essere causa di una riduzione complessiva della resistenza meccanica del blocco, possono anche costituire i punti d'innescio di lesioni che, progredendo nel tempo per via dello stato tensionale esistente, isolano porzioni di laterizio man mano più estese, fino a determinare la completa separazione e la caduta dello stesso laterizio.
