## Tribunale di Alessandria

N° Gen. Rep. **153/2024**

### RAPPORTO DI VALUTAZIONE Lotto 001

**Bene:** via D. Carbone \*\* - Villalvernia (AL) - 15050

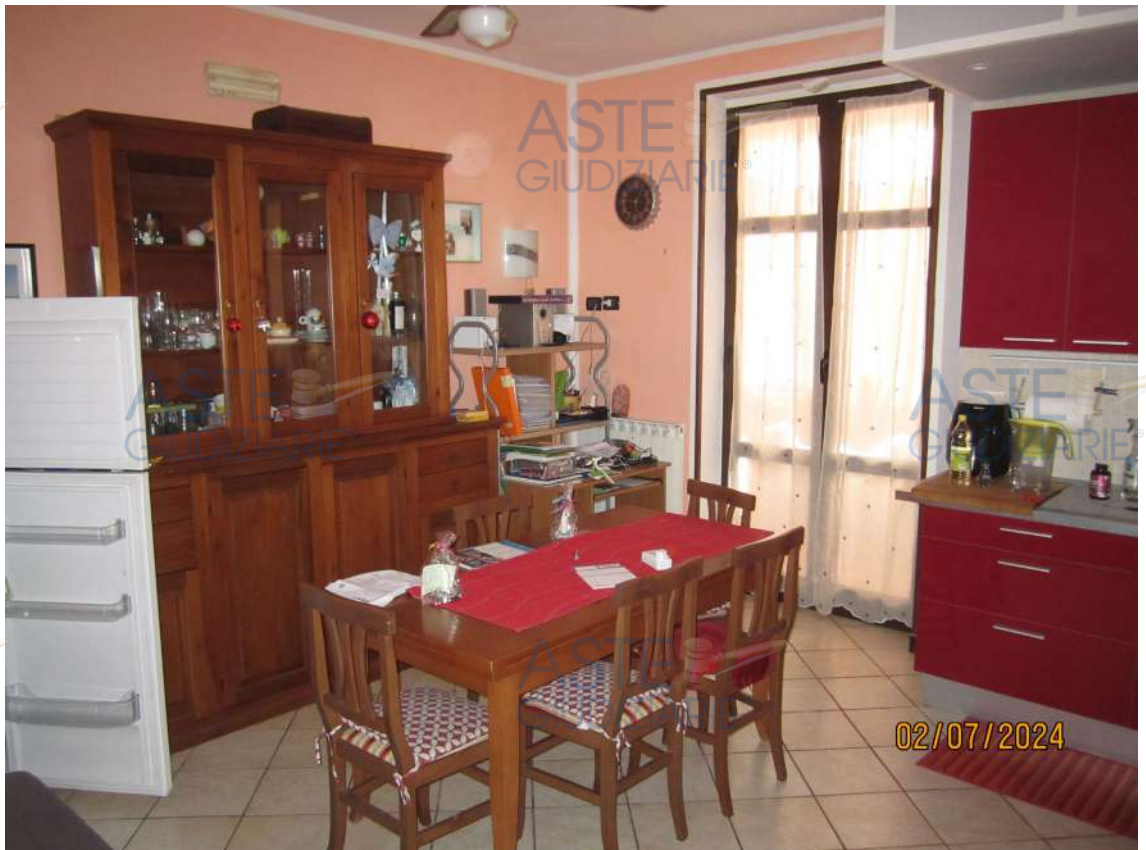
**FOTO 4**

L'ambiente soggiorno-cucina ripreso dalla porta di ingresso. La porta finestra sul fondo conduce alla veranda.

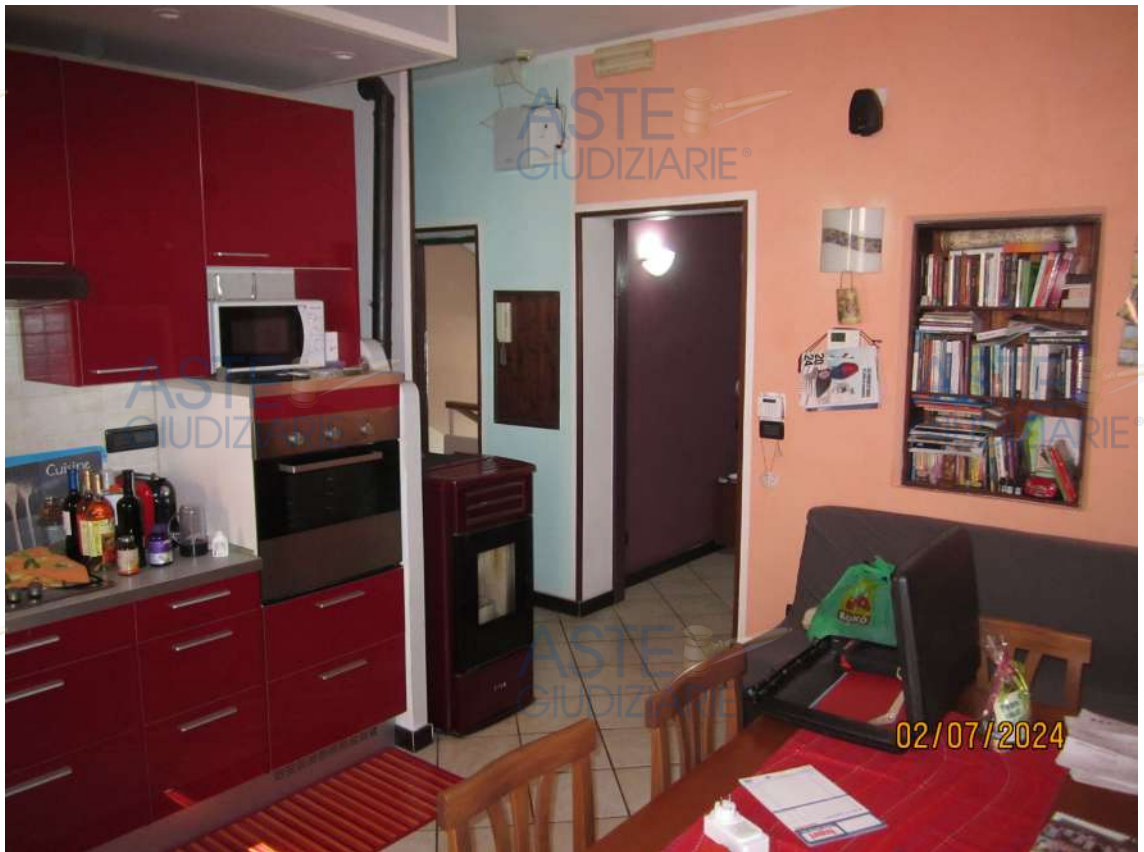
**FOTO 5**

Il soggiorno ripreso da altra angolazione. A sin. l'angolo cucina. Sul fondo al centro la porta di accesso alla camera da letto.

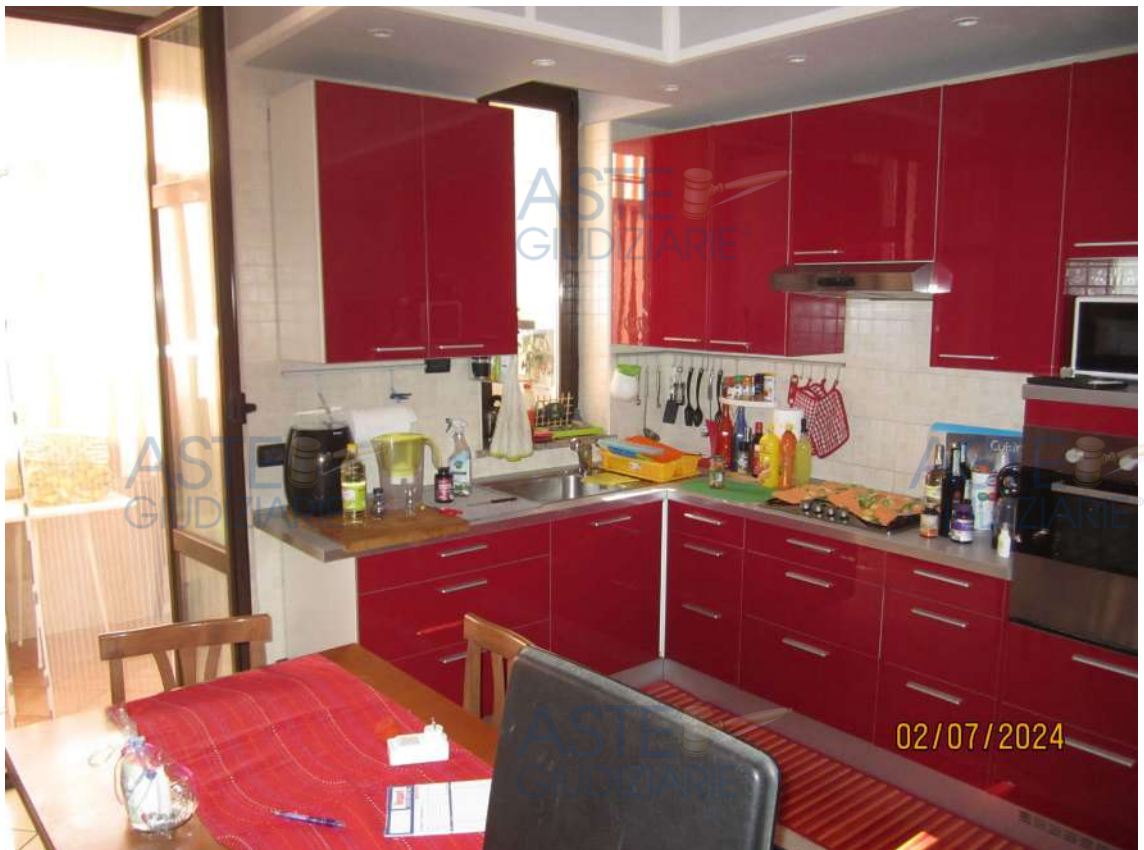
**FOTO 6**

Scorcio dell'angolo cucina dell'ambiente giorno, ben attrezzato e funzionale.

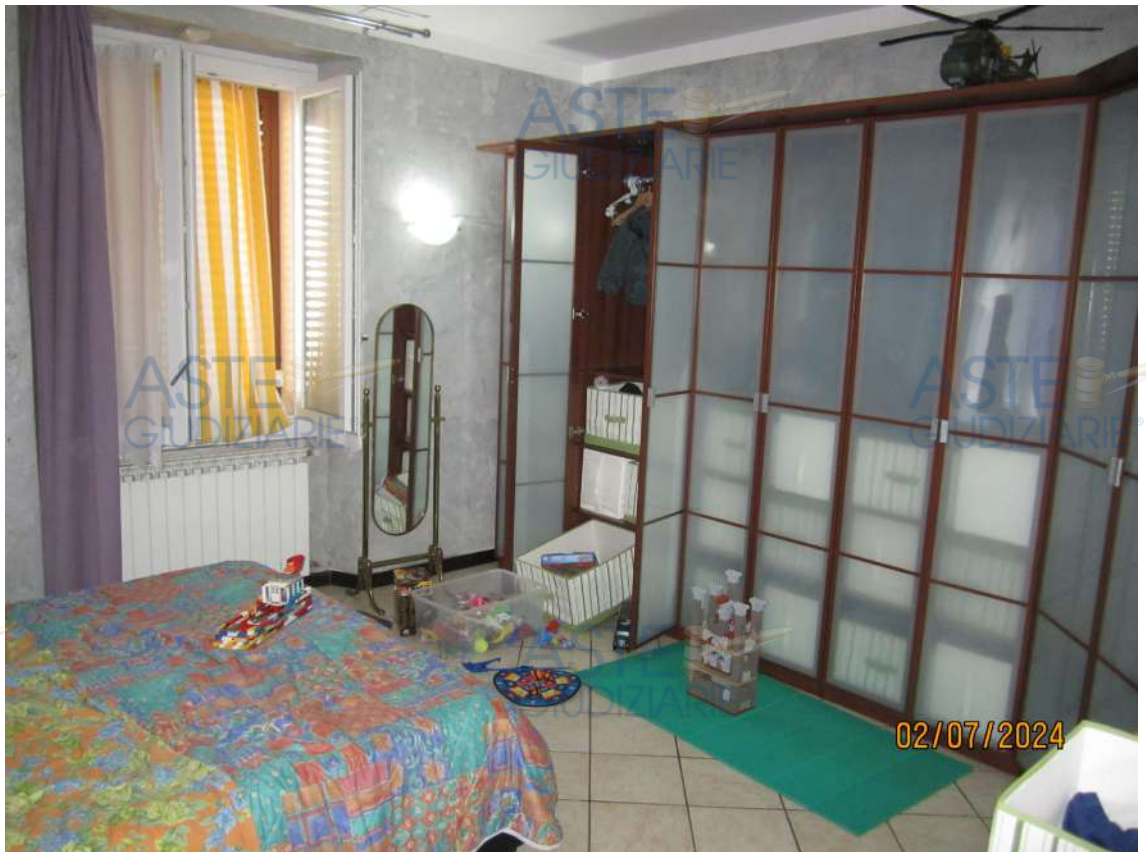
**FOTO 7**

Vista dell'unica camera da letto, piuttosto spaziosa, con finestra che si affaccia su via Carbone.
