TRIBUNALE ORDINARIO DI ALESSANDRIA

Esecuzione Immobiliare n° 157/2023

RELAZIONE AL GIUDICE

Nella precedente relazione lo scrivente aveva segnalato le problematiche inerenti il soffitto dell'ultimo piano del fabbricato sito in via della Libertà 13 - Fraz. Gavazzana – Cassano Spinola, ipotizzando che i danni accertati fossero dovuti ad infiltrazioni di acque meteoriche provenienti dalla copertura.

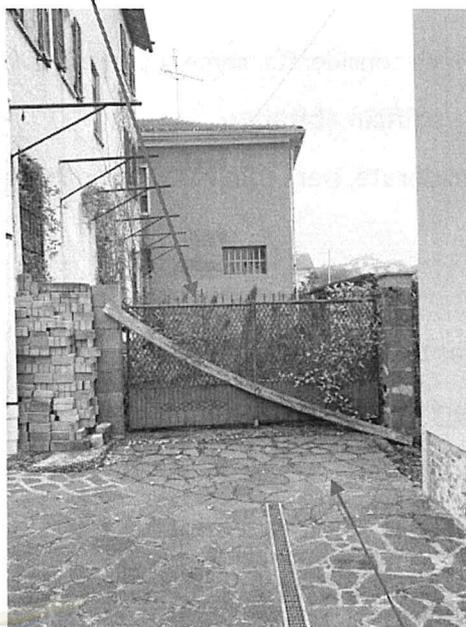
Dalle informazioni assunte in loco dai proprietari confinanti la part. 17 è accessibile, con diritto di passaggio, dal mapp. 12.

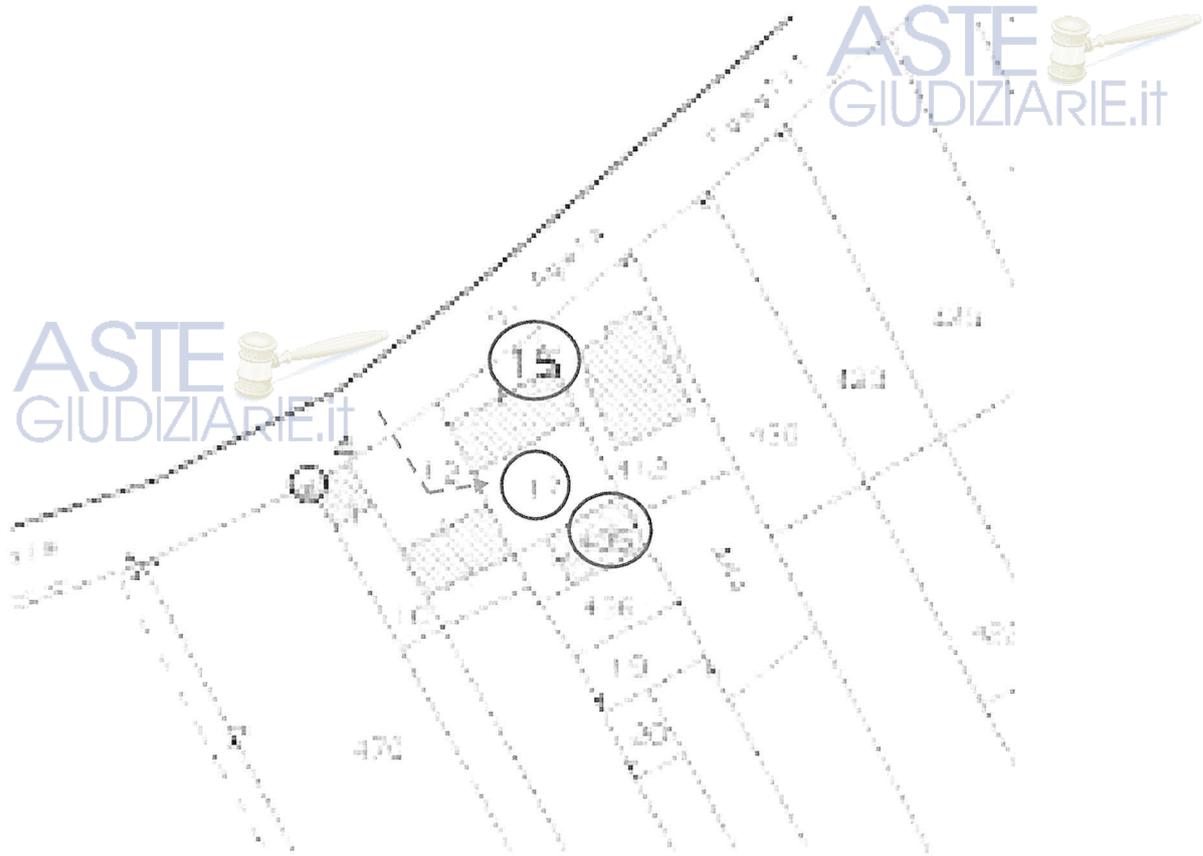
Il successivo estratto di mappa individua le particelle in oggetto individua ed il diritto di passaggio (tratteggio celeste) a favore degli esecutati.
