**TRIBUNALE ORDINARIO DI ALESSANDRIA**

E.I. N° R.E.: **55/2023**

**RELAZIONE DEL CTU  
SULLE CONDIZIONI DI PERICOLO DELL'IMMOBILE**

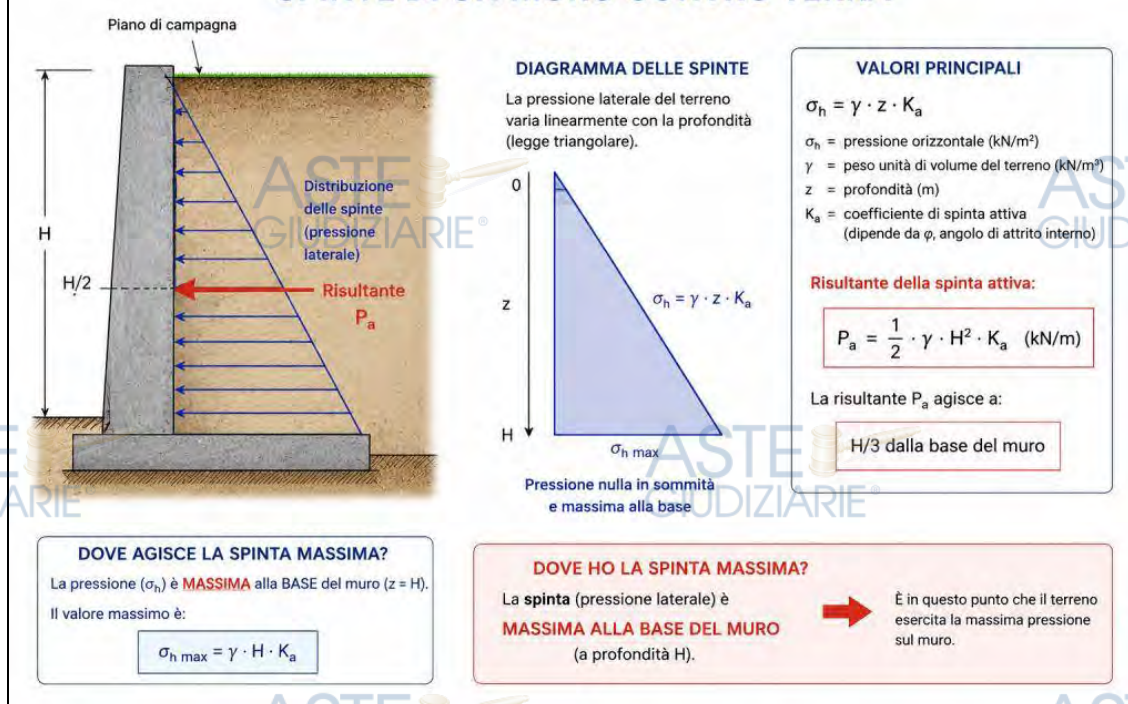
Secondo la Scienza delle Costruzioni la maggiore spinta in casi analoghi la si ha al piede del muro, la risultante agisce a metà dell'altezza del muro, quindi risulta difficile imputare alla spinta del terreno la presenza di dette fessurazioni.

Immagine 6: stralcio di diagramma delle pinte di un muro contro terra
