Tribunale di Arezzo – Ufficio Esecuzioni Immobiliari

**ESECUZIONE IMMOBILIARE n.114/2019 R.G.E.**

## **Relazione di Consulenza Tecnica Integrativa**

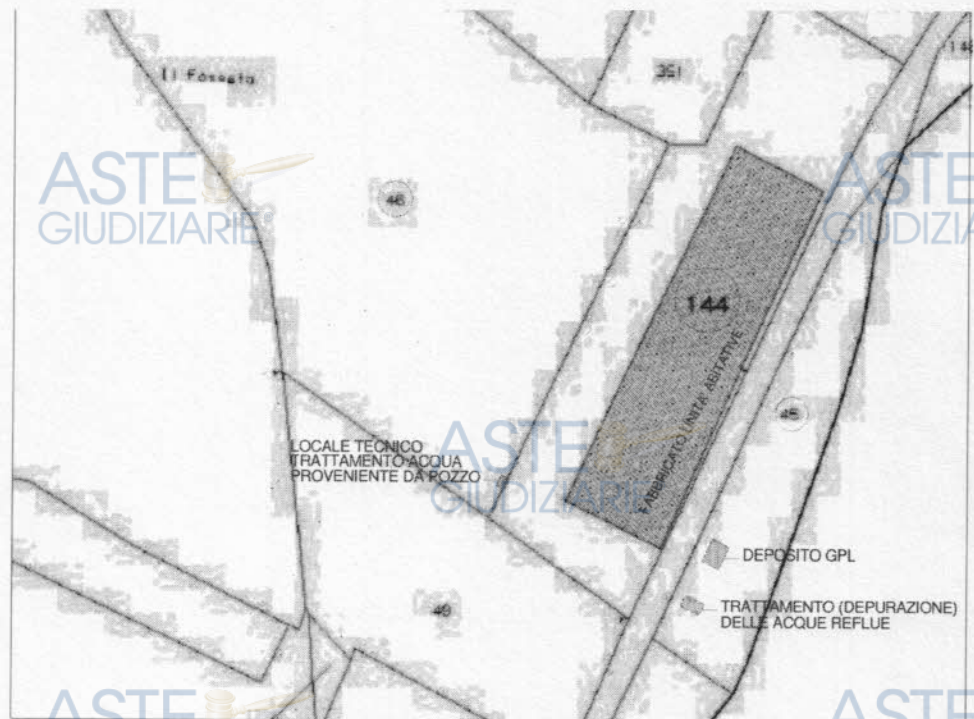
sotto viene riportato un estratto della mappa catastale ove la posizione di detta impiantistica risulta evidenziata in colore rosso:
