TRIBUNALE DI BARI – IV<sup>A</sup> SEZIONE CIVILE - FALLIMENTI

## FALLIMENTO - R.F. 122/2019

Consulenza Tecnica di Ufficio concernente la stima di alcuni immobili  
(

C.T.U. : ing. Pasqualino Di Lalla

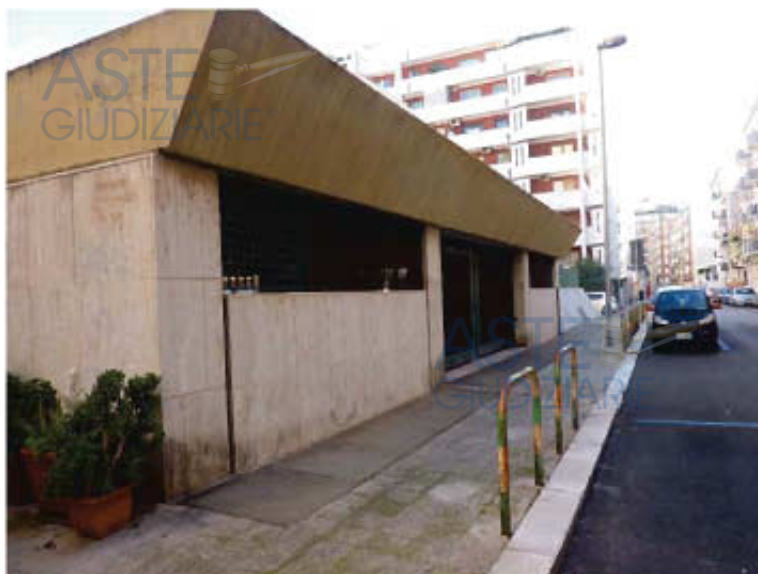
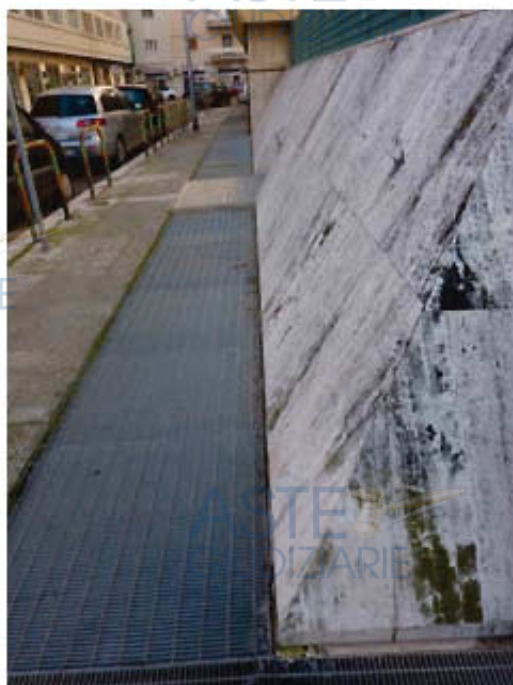
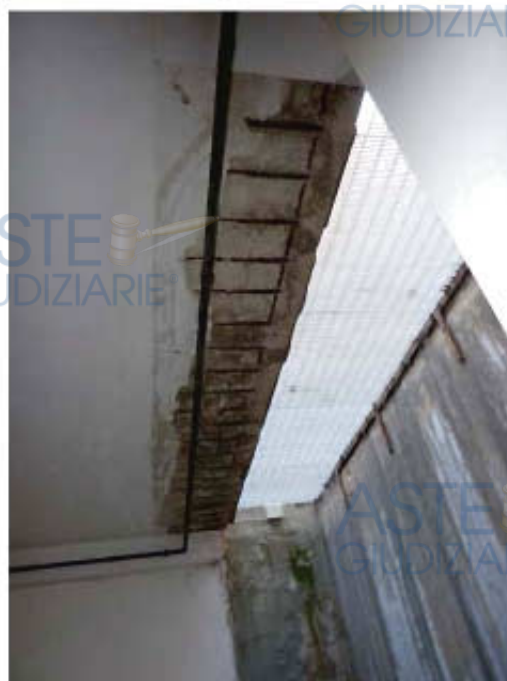
Foto n.1-2-3: Carbonatazione del calcestruzzo armato delle travi di bordo e distacco dei pannelli in “cartongesso” utilizzati come strato di rifinitura dell'intradosso delle stesse

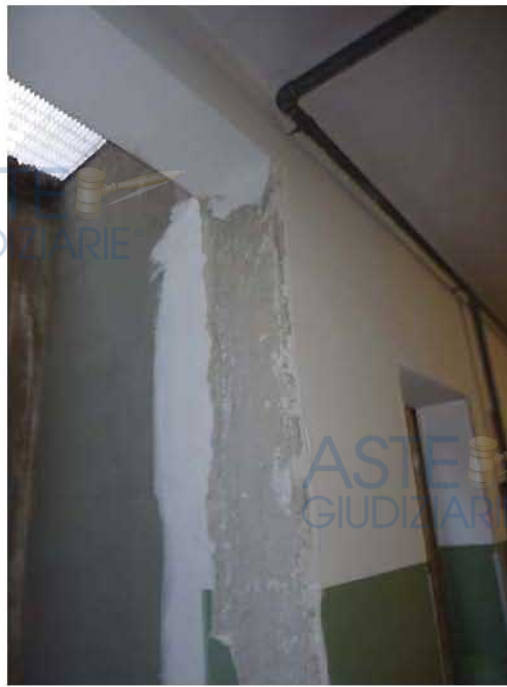
Foto n.4

Foto n.4-5: Strato superficiale di intonaco ammalorato ed in fase di distacco, in particolare in corrispondenza degli spigoli a seguito dello stato ossidato e corrosivo del paraspigolo d'angolo del pilastro

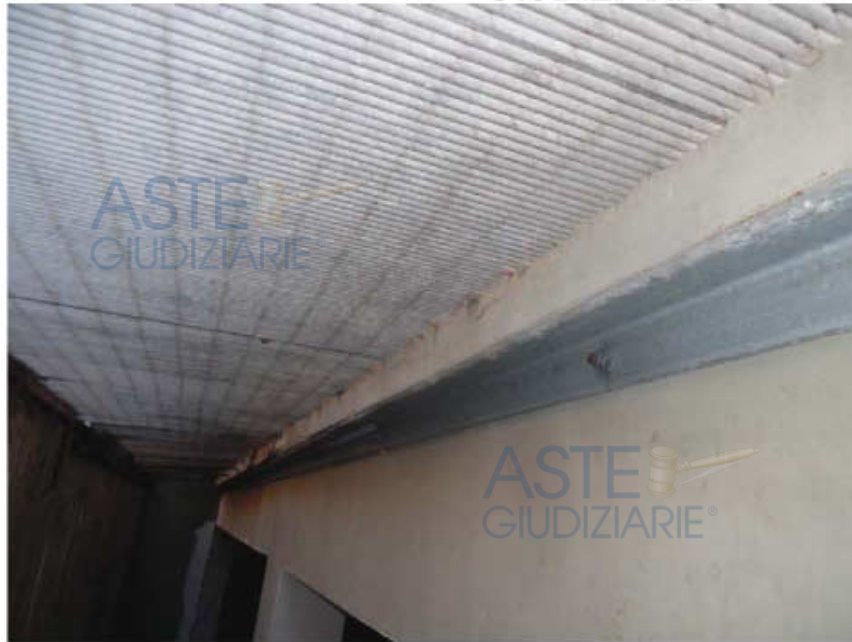
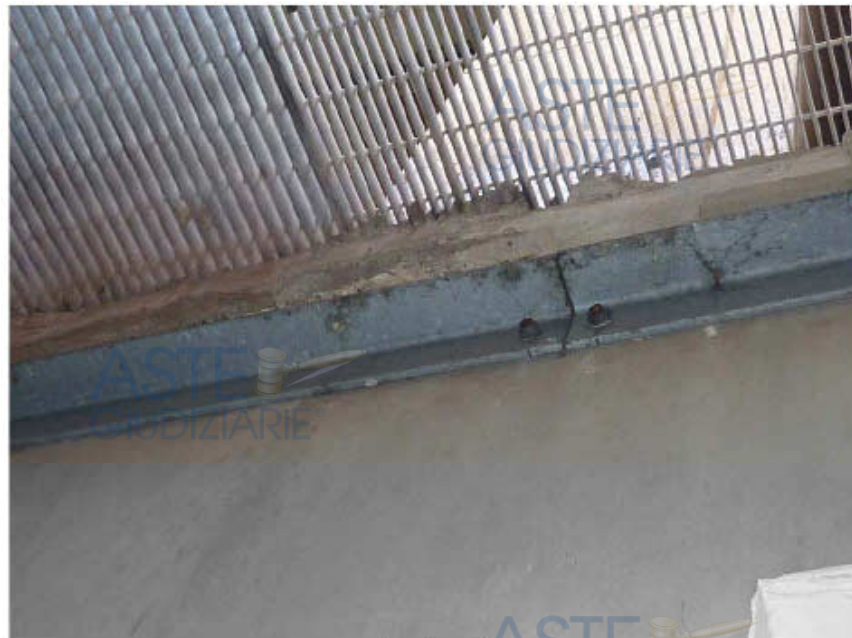
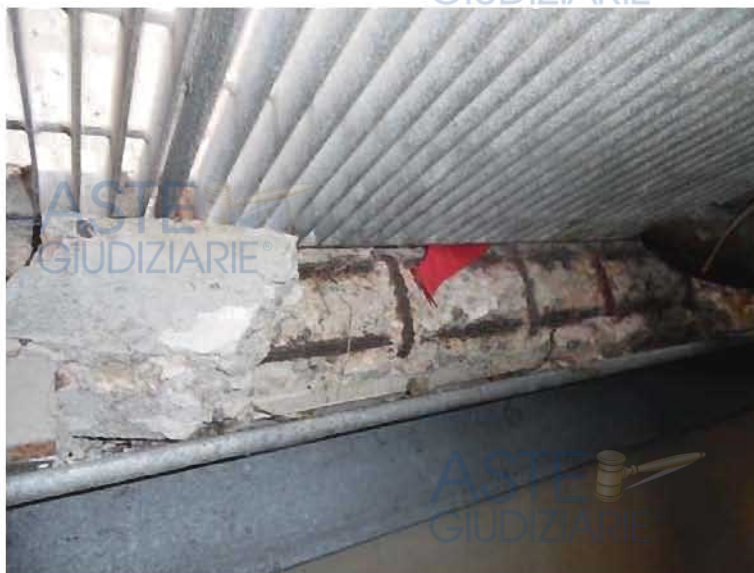
Foto n.18-19-20: **Modalità 4 (interna e non originaria)**: di posa del grigliato elettrosaldato a chiusura dell'intercapedine perimetrale, in sostituzione della modalità 1, consistente in profilato metallico ad "L" ancorato meccanicamente alla trave di bordo mediante tasselli come sostegno di un ringrosso di calcestruzzo su cui trova appoggio diretto la griglia metallica.

Nessuna affidabilità offrono gli apparecchi di sostegno delle griglie dell'intercapedine soggette al traffico pedonale, in particolare sul lato adiacente alle travi perimetrali (modalità 1 e modalità 4), in quanto sono assai deteriorati e danneggiati.

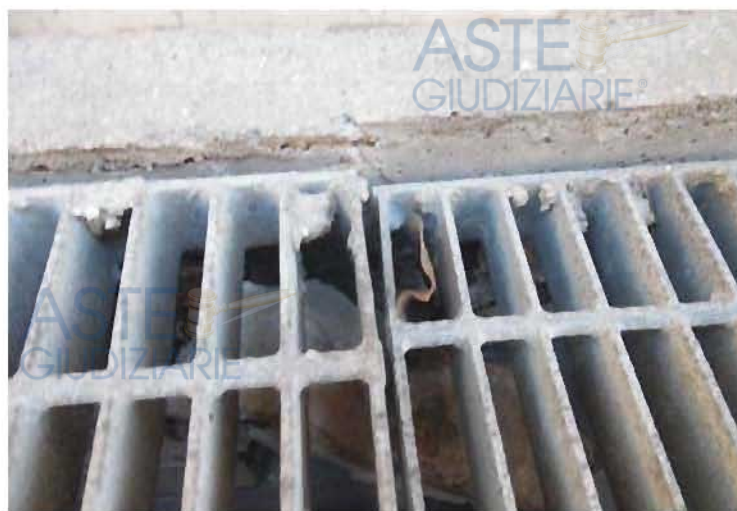
Foto n.21

Foto n.21: **Modalità 4 (interna e non originaria)** particolare del sistema di appoggio visto dall'estradosso a quota piano marciapiede, dove si riscontrano alcuni cedimenti differenziali

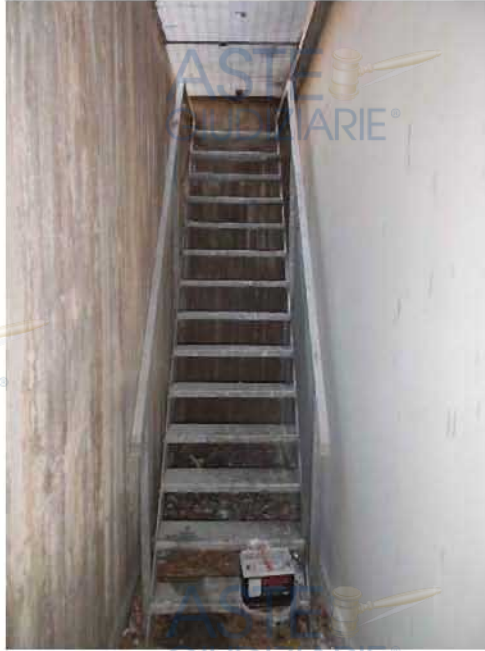
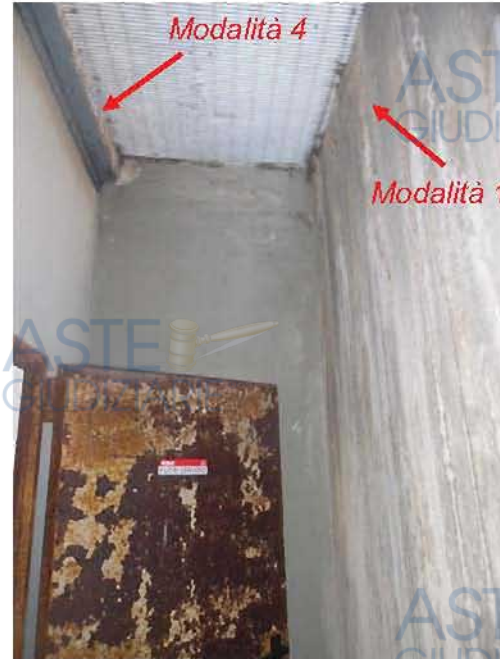
Foto n.22-23: Area di accesso della scala di sicurezza con accesso da botola esterna in cui si riscontra come modalità di posa dell'intercapedine la **Modalità 4 (interna e non originaria)** e la **Modalità 1 (esterna ed originaria)**

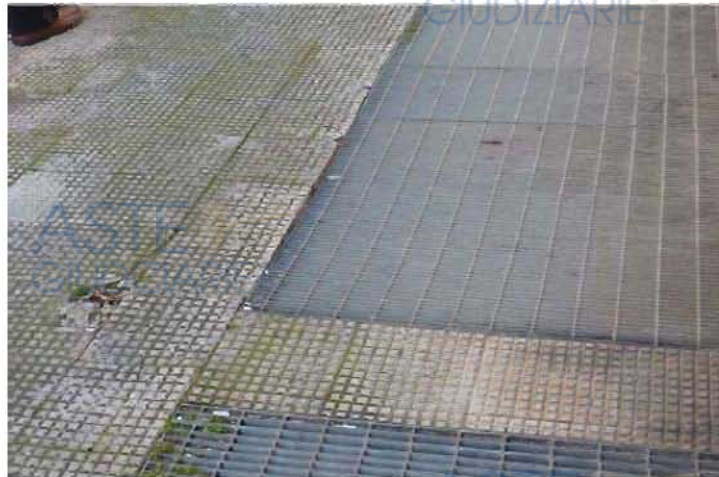
Foto n.24

Foto n.24: **Modalità 1 (originaria)** particolare del sistema di appoggio visto dall'estradosso a quota piano marciapiede, dove si riscontrano alcuni cedimenti differenziali

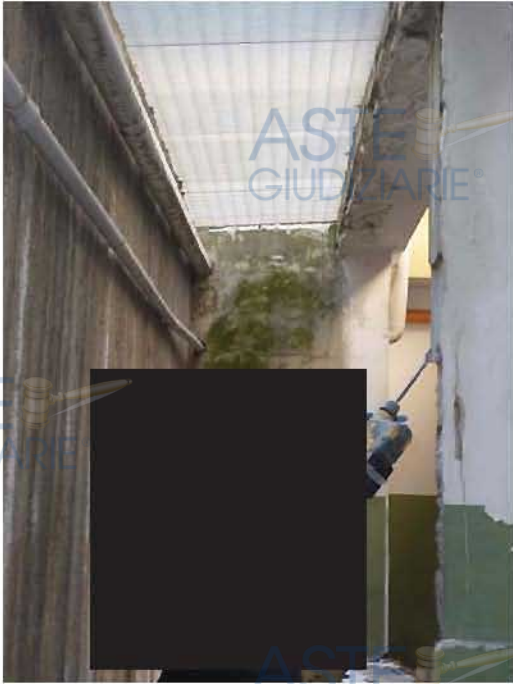
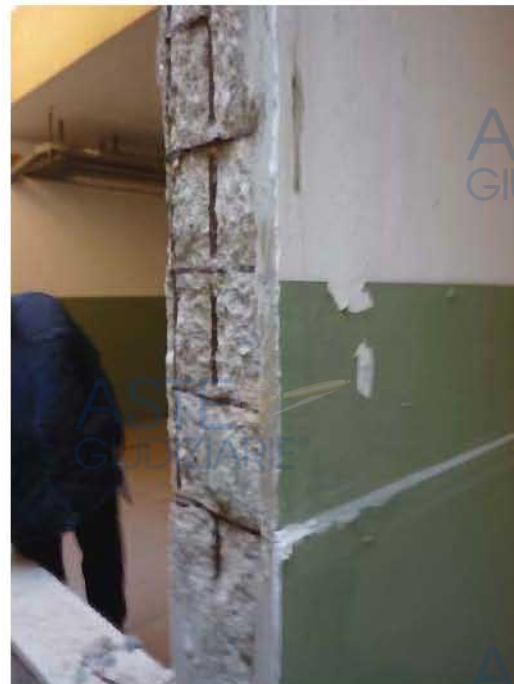
Foto n.28-29: Carbonatazione del calcestruzzo armato dei pilastri, in alcuni punti si è riscontrata la presenza di strati superficiali di “rimpello” di materiale incoerente ed in fase di distacco

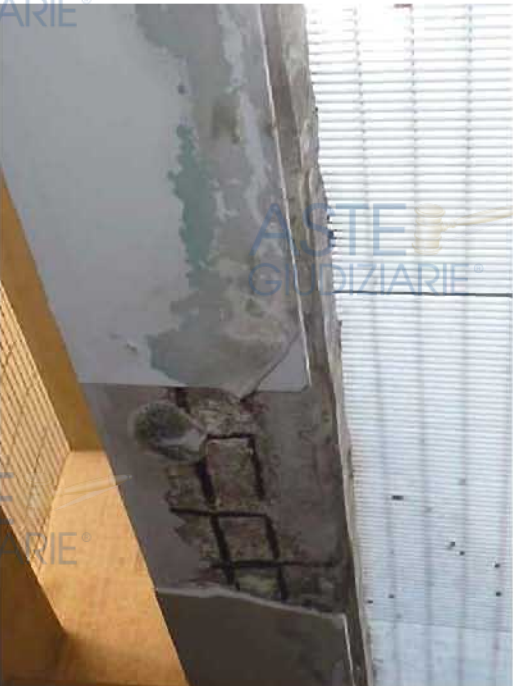
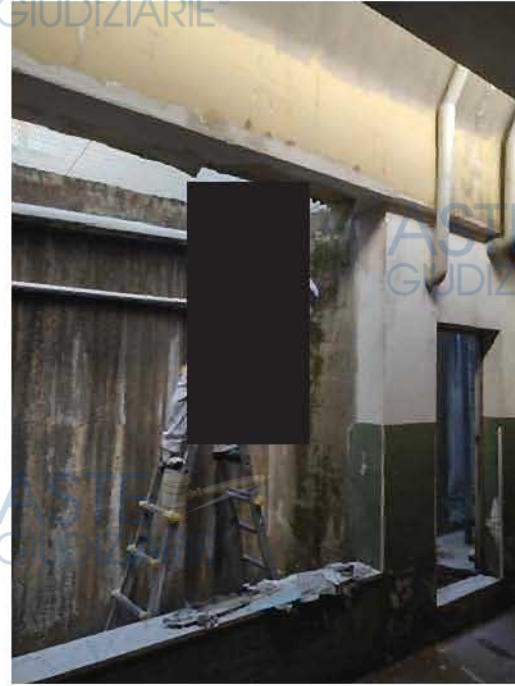
Foto da n.30 a n.34: Carbonatazione del calcestruzzo armato delle travi di bordo e degrado diffuso dei pannelli in “cartongesso” applicati come strato di rifinitura sull'intradosso delle stesse mediante collante applicato puntualmente senza alcun fissaggio di tipo meccanico

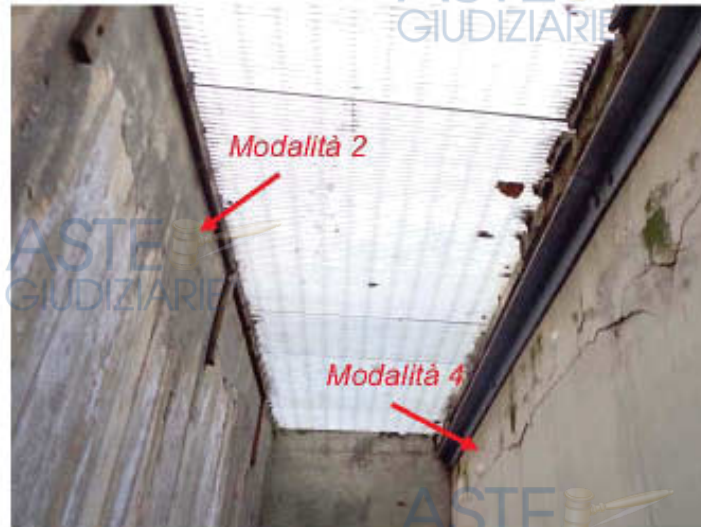
Foto n.40

Foto n.40: modalità di posa del grigliato elettrosaldato a chiusura dell'intercapedine perimetrale secondo **modalità 2 (esterna ed originaria)** da un lato e **modalità 4 (interna e non originaria)**

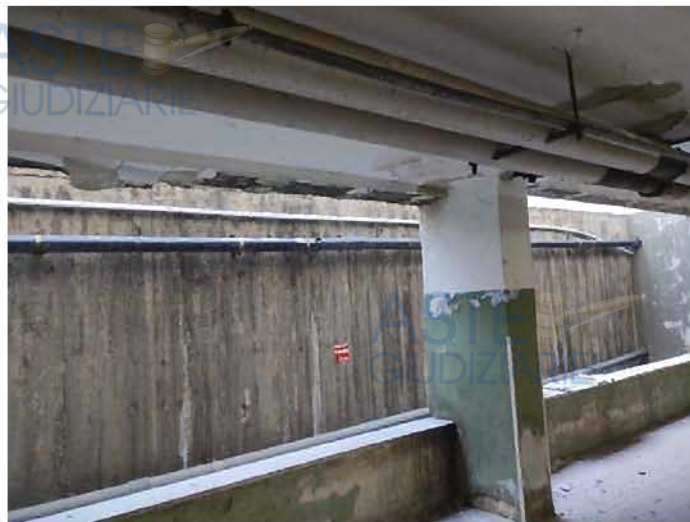
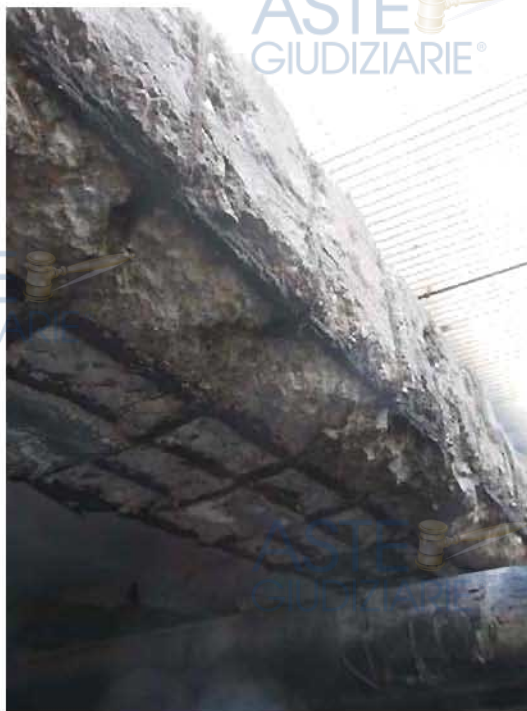
Foto n.41-42-43: Carbonatazione del calcestruzzo armato delle travi di bordo e degrado diffuso dei pannelli in “cartongesso” applicati come strato di rifinitura sull'intradosso delle stesse mediante collante applicato puntualmente

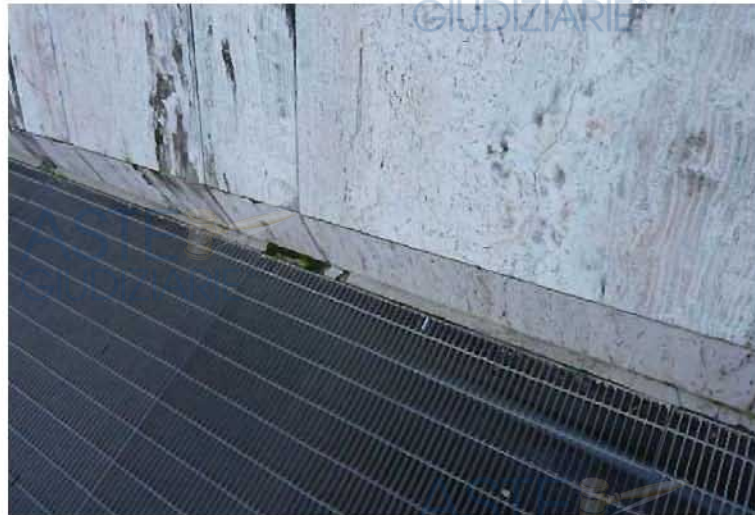
Foto n.45

**Foto n.45: Modalità 1** particolare del sistema di appoggio visto dall'estradosso a quota piano marciapiede, in prossimità dello scivolo

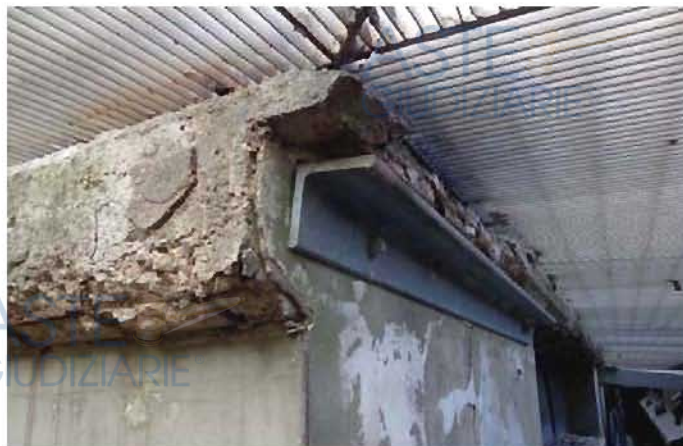
Foto n.47

Foto n.47: **Modalità 4 (interna e non originaria)** di posa del grigliato elettrosaldato a chiusura dell'intercapedine perimetrale, in sostituzione della modalità 1, consistente in profilato metallico ad "L" ancorato meccanicamente alla trave di bordo mediante tasselli come sostegno di un ringrosso di calcestruzzo su cui trova appoggio diretto la griglia metallica

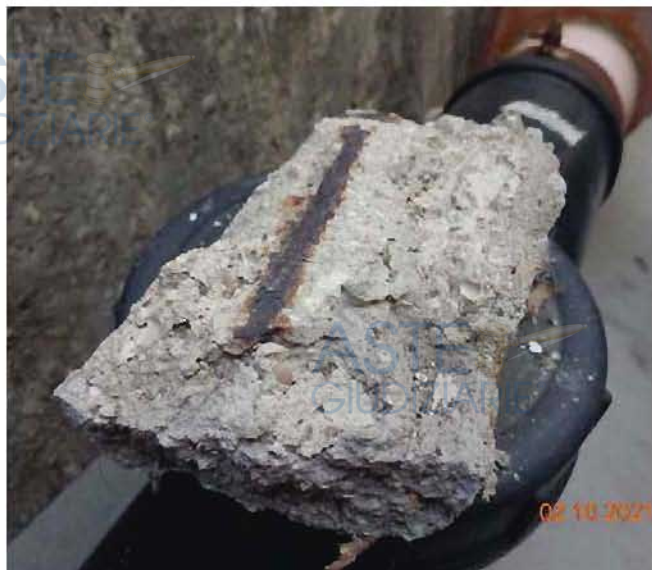
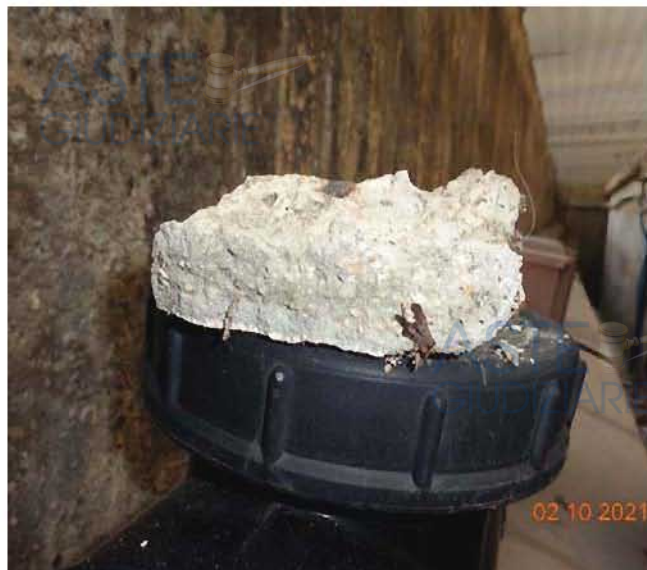
Foto n.51-52: Espulsione significativa dello strato di *copriferro* delle travi di bordo e dei pilastri

Le infiltrazioni di acqua piovana hanno causato, nel tempo, un fenomeno di ossidazione dei ferri di armatura, con riduzione rilevante della loro sezione utile (in alcuni punti maggiormente critici risulta pressoché inesistente), oltre un distacco diffuso e cospicuo dello strato di calcestruzzo costituente il copriferro di travi e sommità dei pilastri. I suddetti fenomeni di degrado sono più gravi nella zona 3 e in zona 2, minori, e però seri, anche in zona 1, la quale è però quella con maggior sovraccarico di esercizio (autorimessa al P.T.).

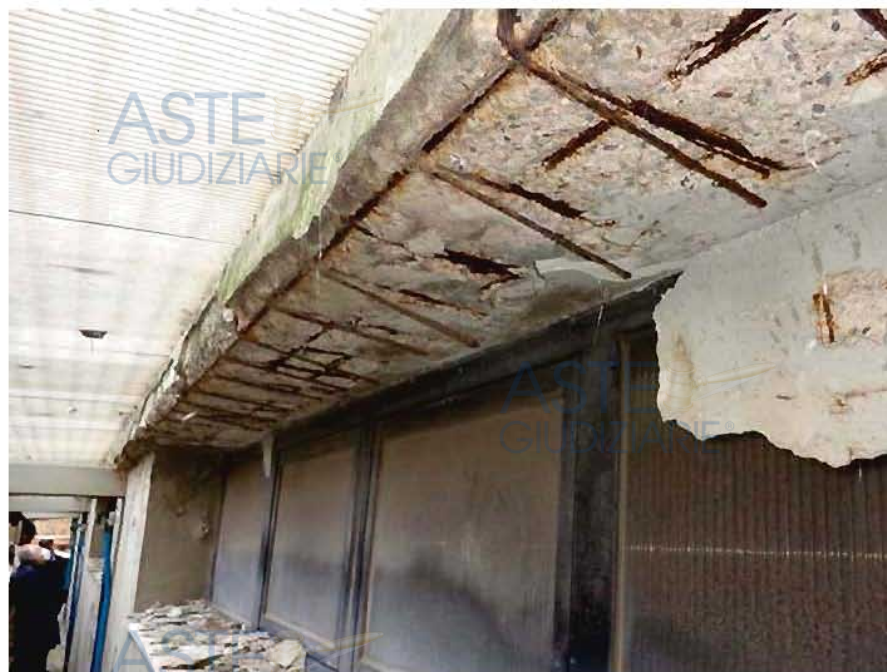
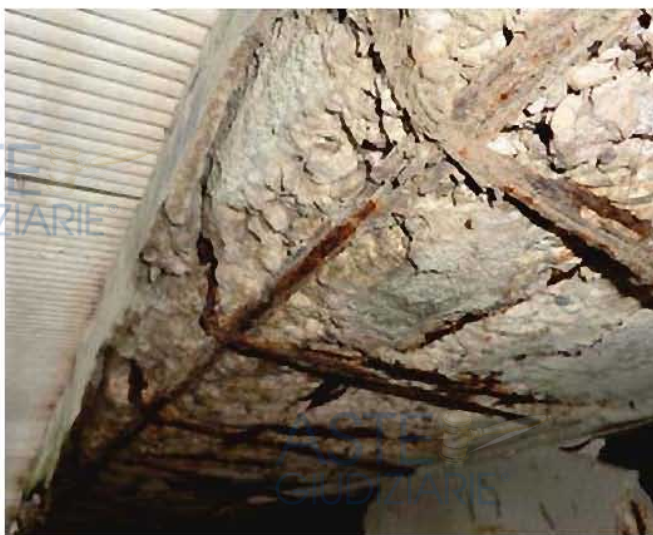
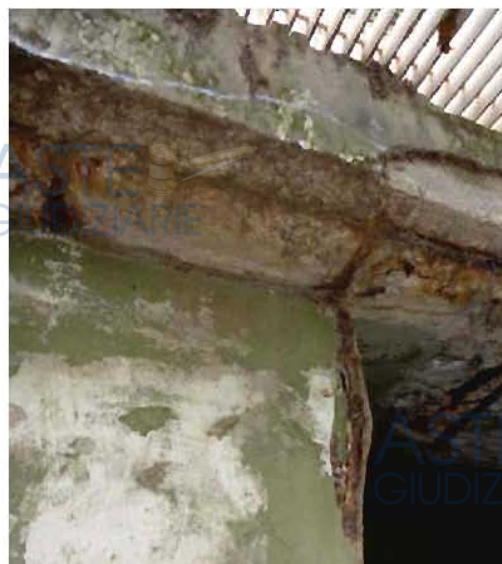
Foto n.55-56-57: Fenomeni diffusi di carbonatazione del calcestruzzo armato delle travi di bordo su cui è altresì poggiata il grigliato di chiusura dell'intercapedine secondo la **modalità 1** di posa

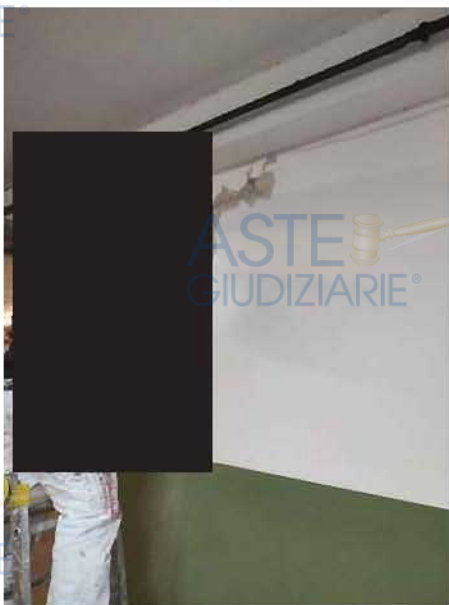
Foto n.58

**Foto n.58-59:** Lesione sub-verticale con andamento a 45° in corrispondenza dell'attacco pilastro-muratura. Appare trattarsi di semplice cedimento della muratura in corrispondenza dell'angolo

La modalità d'intervento individuata in relazione alla zona 4 consiste nell'avviare attività di ripristino attraverso l'applicazione di rinzafo (primo strato del procedimento d'intonacatura) e secondo strato di intonaco tirato a frattazzo. Tuttavia è consigliabile monitorare la suddetta lesione.

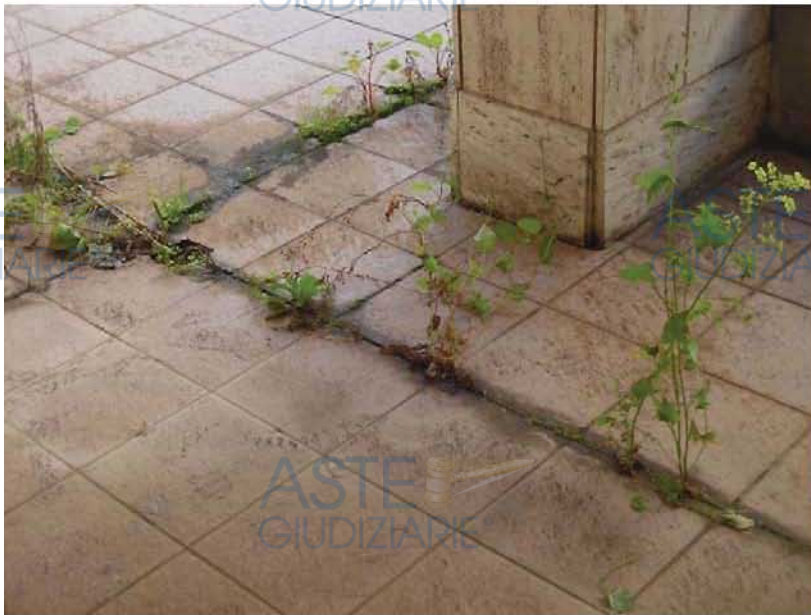
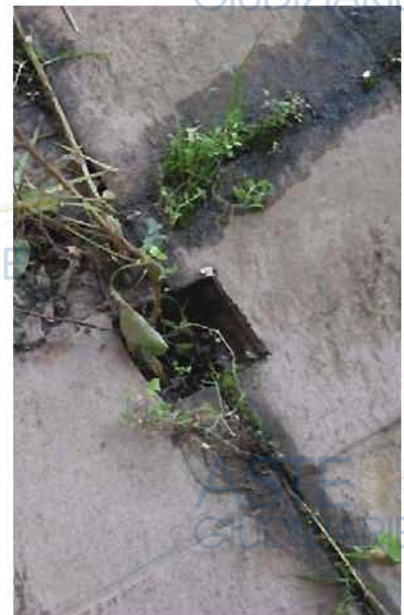
Foto n.74-75: bocchettone di convogliamento ed allontanamento delle acque meteoriche dell'area porticale, privo di protezione "para-foglie" e quasi completamente occluso. Si riscontra altresì la presenza di *erbe infestanti* tra le fughe della pavimentazione in particolare lungo le direttrici di compluvio

Le infiltrazioni riscontrate nella *zona 5* e nell'area porticale sono riconducibili ad una realizzazione non a regola d'arte delle pendenze della pavimentazione del cortile, in particolare nell'area porticale antistante l'ascensore dell'ala est del fabbricato. La principale conseguenza di ciò è il convogliamento delle acque meteoriche verso vari punti critici quali i gradini realizzati per vincere i vari salti di quota (infiltrazione con *epicentro A*), e l'intradosso della prima rampa di scale, esterna, che conduce ai piani superiori (infiltrazione con *epicentro B*). Il ristagno generato a seguito dell'impossibilità del deflusso delle acque per le pendenze errate, coadiuvato dall'inefficacia delle fugature e sigillature, porta come conseguenza le cospicue infiltrazioni riscontrate.

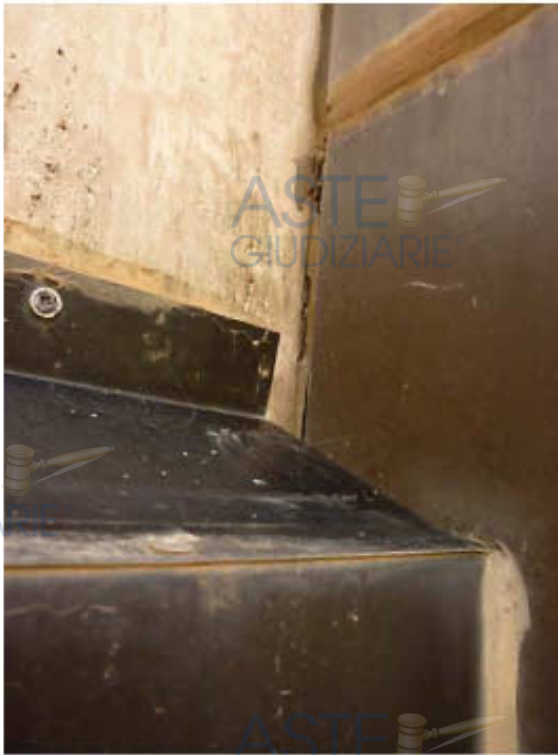
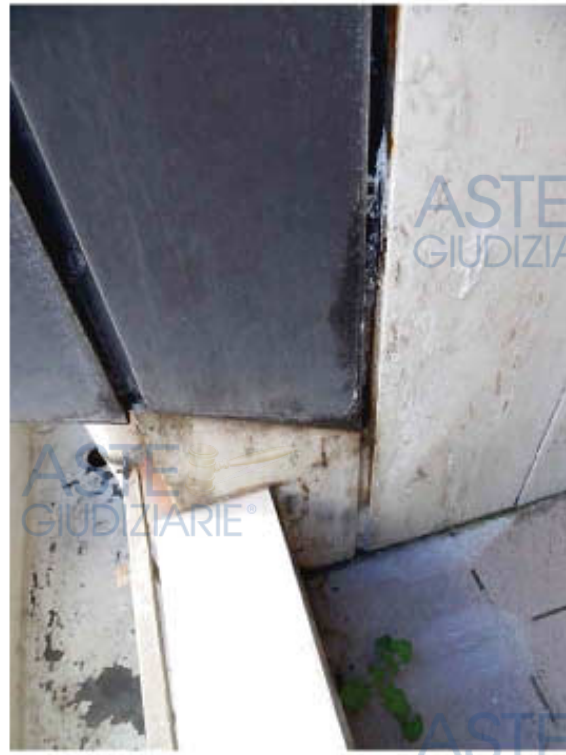
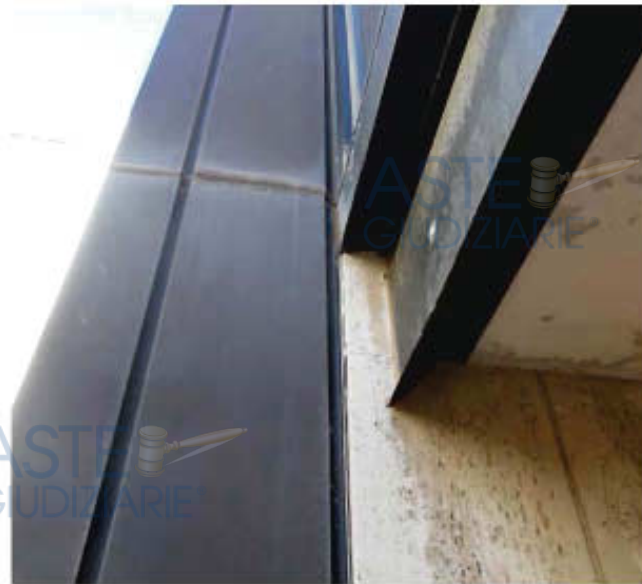
Foto n.86-87-88: **vasca n.1**- viste particolari dei punti critici di giunzione tra il cassonetto in lamiera presso-piegata, a copertura del canale pluviale, e del rivestimento verticale, da cui si evince la mancanza di sigillatura tra le superfici, dando luogo a punti di ingresso delle acque meteoriche e di percolamento di esse.

I fenomeni infiltrativi individuati nella zona 7 sono attribuibili all'inefficacia e al danneggiamento della *vasca n.1* di convogliamento della discendente pluviale a servizio del lastrico solare del piano quarto. Si individuano i seguenti interventi per la eliminazione degli stessi:
