**TRIBUNALE DI BRESCIA  
ESECUCIONI IMMOBILIARI**

R.G.E IMM. N. 1073/2012

## **2 RELAZIONE SUL SOPRALLUOGO EFFETTUATO IN DATA 10/09/2018**

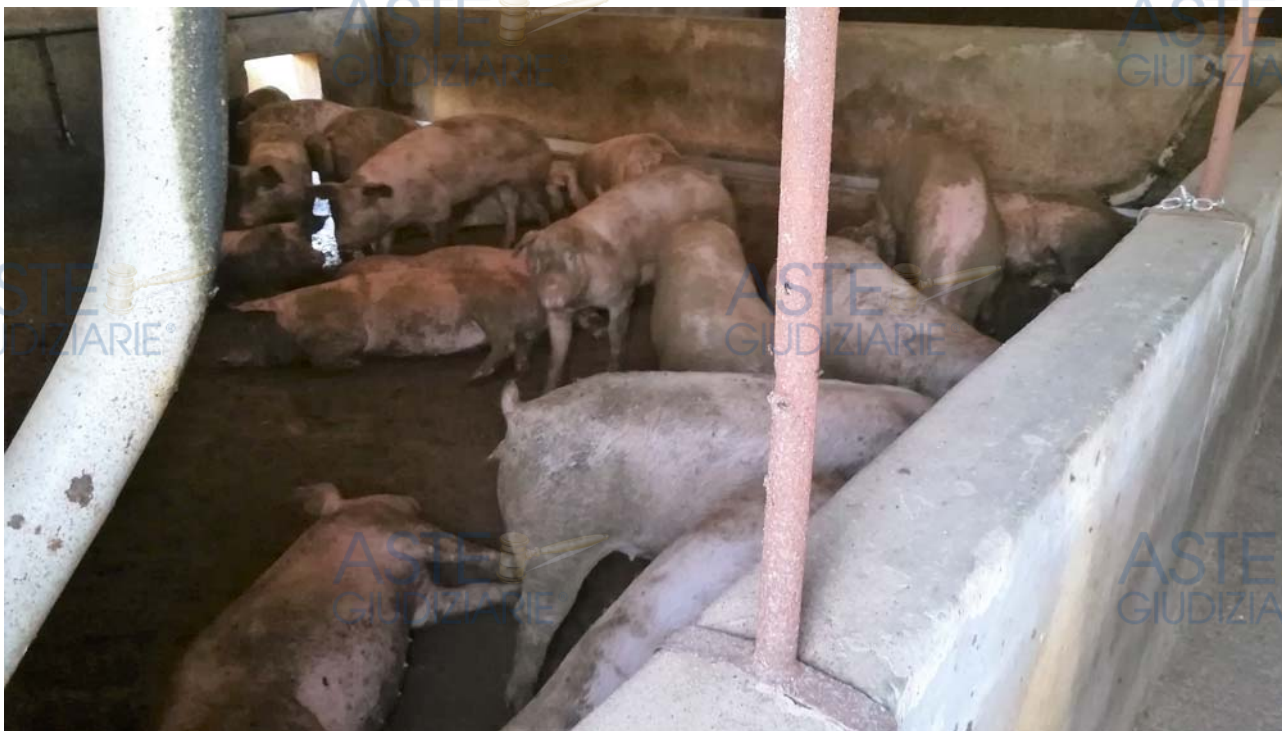
- I capi allevati sono mantenuti in uno stato di degrado evidente. Gli animali vivono costantemente a contatto con le proprie feci e ne sono ricoperti. Per evitare proprio questo gli allevamenti funzionali sono dotati di superfici a grigliato scolante.

L'allevamento in questione ne è dotato, ma evidentemente il cattivo stato manutentivo ha danneggiato anche queste superfici.

Condizioni di vita dei capi allevati
