## TRIBUNALE CIVILE DI CAGLIARI

#### RELAZIONE DI CONSULENZA TECNICA D'UFFICIO ESECUZIONE IMMOBILIARE N° 292/2022

CONSULENTE TECNICO D'UFFICIO: **Geom. Giuseppe Bertolino**

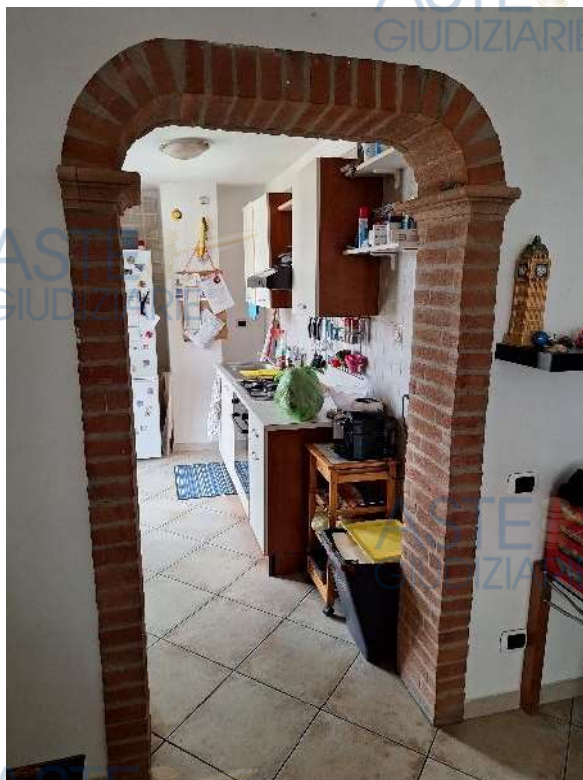
- 1) La veranda prospiciente la Via Speranza è stata chiusa realizzando così un volume non autorizzato nel quale è stata ricavata una cucina. Dalla chiusura della predetta veranda il soggiorno ha perso una portafinestra, riducendo così la superficie finestrata a disposizione del soggiorno stesso. Ciò comporta la perdita del rapporto tra superficie

Foto 11. Zona cottura

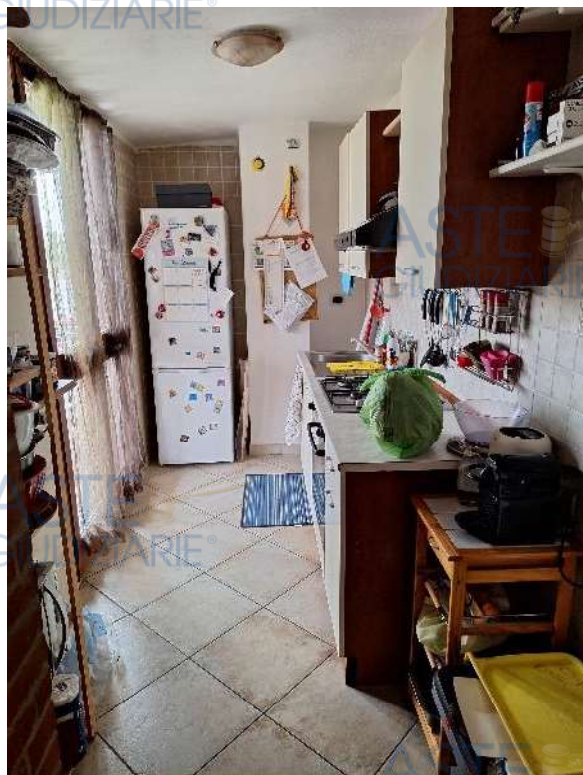
Foto 12. Zona cottura
