Tribunale di Caltagirone

INTEGRAZIONI

RELAZIONE DI CONSULENZA TECNICA

Proc. Esecutiva immobiliare n. 133/2013 R.G.E.

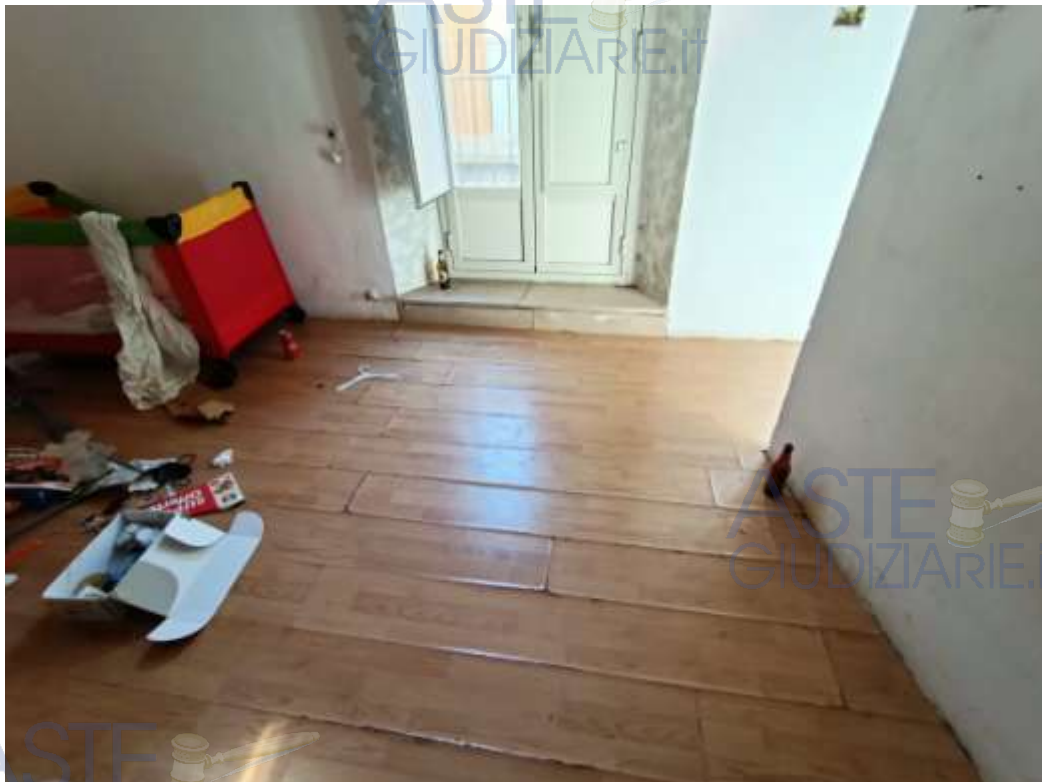
Rigonfiamento dovuto con molta probabilità sia alla vetustà dei materiali utilizzati sia all'infiltrazioni dal secondo livello
