**RELAZIONE DI CONSULENZA TECNICA**

## ALLINEAMENTO CATASTALE – DIFFORMITÀ EDILIZIE

Il compendio ricade in territorio di Aci Sant'Antonio, è identificato catastalmente nel fg.11 da un'unica particella, la part. 9, con due subalterni: il sub.6 identifica l'immobile principale, cui è associata anche l'area esterna; il sub.4 identifica un immobile secondario:

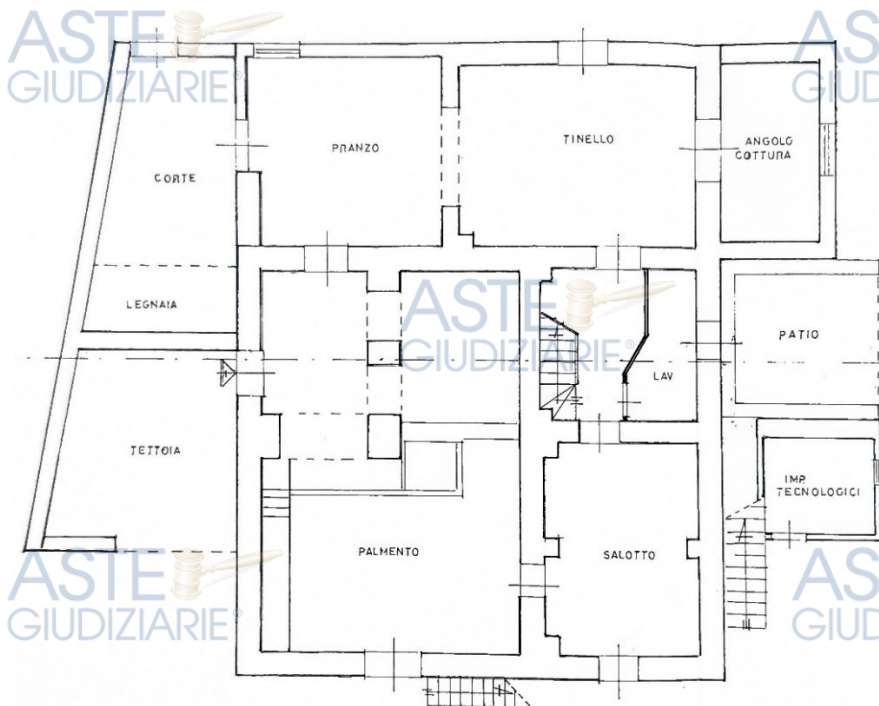
A fianco è inserita la planimetria del PT approvata. La figura sotto ripropone la medesima planimetria, ma con indicazione delle difformità che lo stato dei luoghi presenta rispetto alla stessa.

In primo luogo, si evidenziano le divergenze rispetto alle scale. In progetto figurano due scale esterne ed una sala interna. Delle due scale esterne, quella su prospetto sud, che doveva essere mantenuta, è stata demolita.

Il raffronto tra il corpo originario e quello attuale mostra come il timpano sopra l'abitazione sia scomparso. Il tetto, originariamente a due falde, che doveva essere mantenuto tipologicamente, adesso è a padiglione (quattro falde).

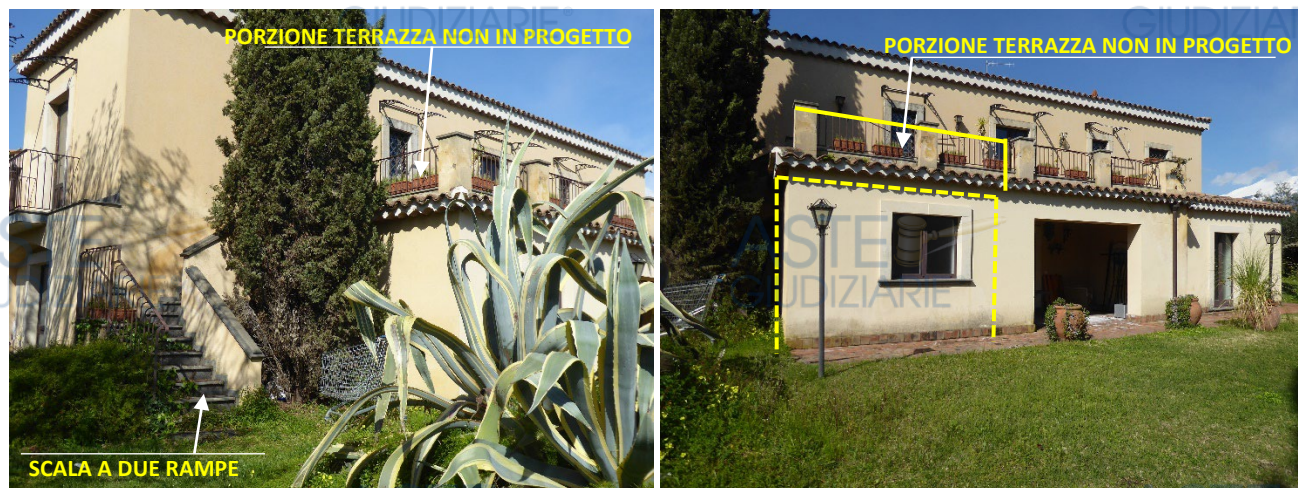
La terrazza che avrebbe dovuto coprire solo il patio, si allunga verso sud, fino a coprire tutto il locale tecnico. La scala viene arretrata verso sud e ricostruita a due rampe ortogonali.

La **scala interna**, in progetto nel nucleo centrale dell'abitazione, è stata realizzata all'interno del palmento aprendo, in corrispondenza dello sbarco, una porta nella muratura (lettera M in figura).

L'ampliamento della terrazza verso sud ha richiesto una maggiore altezza del locale, per portare il solaio alla stessa quota del patio, e l'allineamento della parete est del vano tecnico con quella del patio.

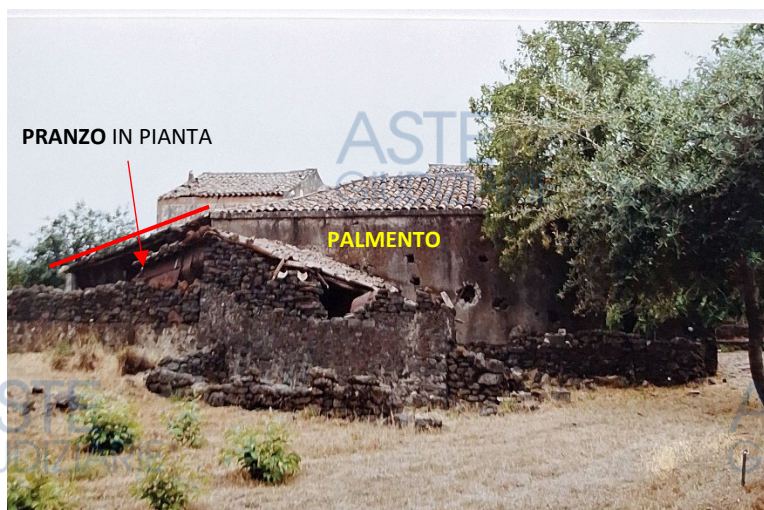
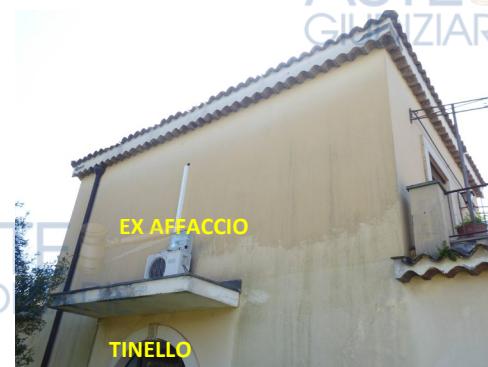
Altra difformità è relativa alla copertura del locale individuato in progetto come “pranzo”. Questo volume era originariamente coperto da una falda. Il progetto non ne raffigura la copertura nella planimetria delle coperture. Tuttavia, lo conferma il progetto del piano primo che non prevede porta-finestra verso questa copertura, bensì una finestra. Diversamente da quanto approvato, è stata realizzata una terrazza di pertinenza della vicina camera (n.8).

Utilizzando le stesse figure e la foto attuale, si evidenzia anche l'eliminazione di affaccio su balcone sopra l'ambiente indicato a PT come “tinello”, sul prospetto nord. Ne rimane l'aggetto.

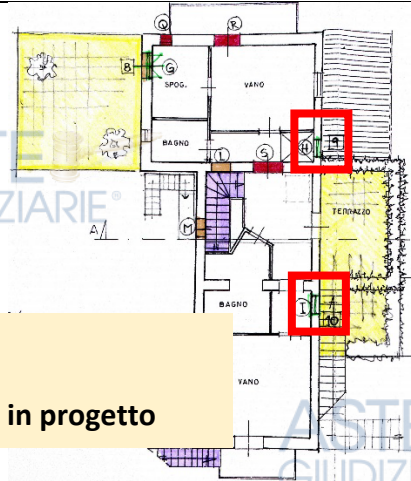
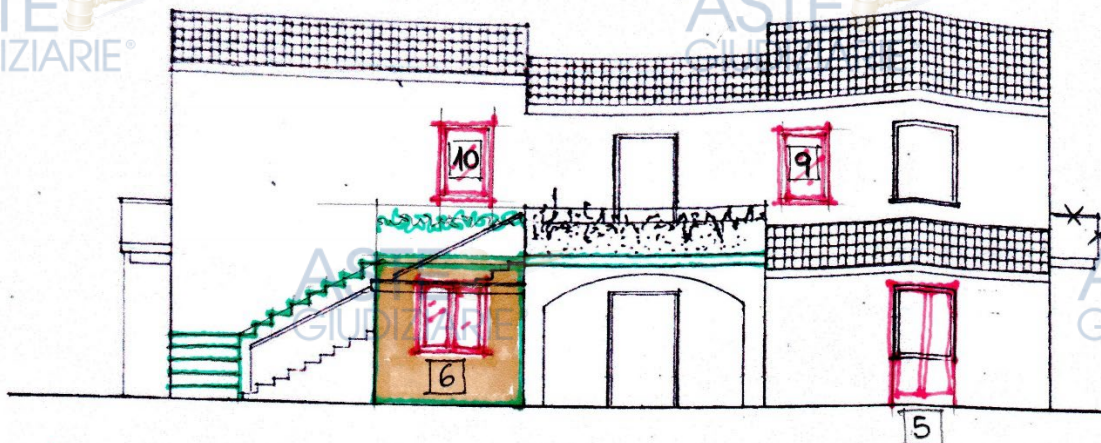
APERTURE NON AUTORIZZATE

E/O MODIFICATE RISPETTO AL PROSPETTO EST  
PROGETTO

Le due foto a fianco inquadrano il prospetto est

**5** Porta-finestra in luogo della finestra di progetto

**6** Quello che avrebbe dovuto essere un locale tecnico indipendente, delle dimensioni ricomprese nel perimetro tratteggiato blu, coperto da tetto a falda unica, con porta e piccola finestra, è stato ampliato, coperto dal prolungamento della terrazza, annesso all'abitazione, privato della porta esterna e dotato di una finestra più ampia, adibito a gruppo servizi igienici. La porta di progetto (n.7) avrebbe dovuto essere dietro il cipresso.

Per ampliare ed annettere all'abitazione il volume destinato a locale tecnico, e per ampliare contestualmente la soprastante terrazza, la scala (in foto) è stata realizzata a due rampe tra loro perpendicolari in luogo dell'unica rampa originaria e mantenuta in progetto.

Il tratteggio giallo indica dove sarebbe dovuta terminare la terrazza. La sua superficie è quasi doppia di quella in progetto per effetto dell'annessione del vano tecnico all'abitazione e della diversa sagoma della scala.

**9-10** Finestre non in progetto

**Oblo** Sulle pareti laterali del portico, sono presenti due finestre ad oblo non previste in progetto

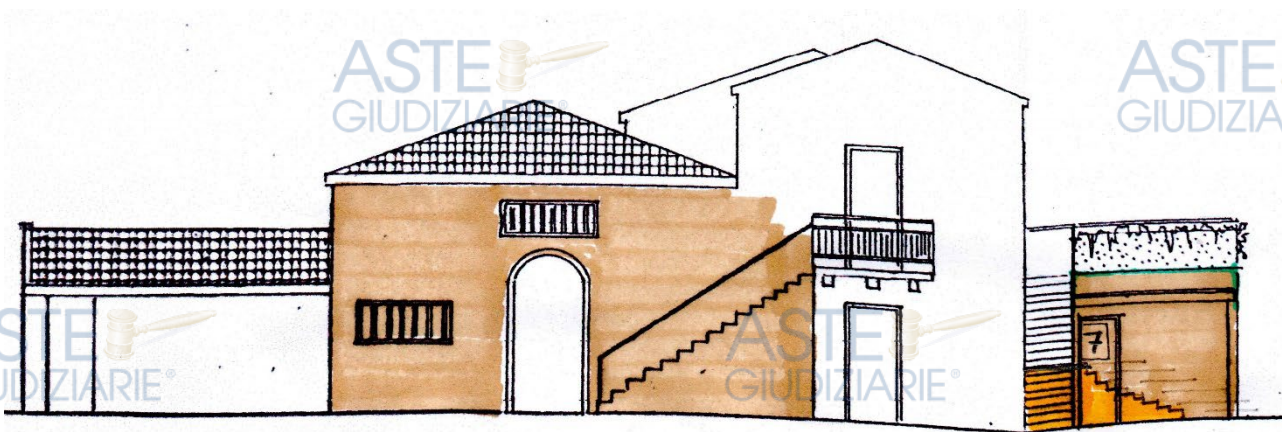
Quello a fianco è il prospetto **sud**.

La difformità principale consiste nella demolizione della scala ad una rampa che conduceva al ballatoio. Contestualmente è stata creata una sporgenza della muratura a piano terra rispetto alla facciata del primo con arco ribassato che inquadra la porta-finestra.

Anche sul prospetto sud di progetto, si dà evidenza della diversa struttura della scala laterale, di quella che avrebbe dovuto essere la porta di accesso al vano tecnico (n.7) e della sua sopraelevazione per portarsi in quota con la terrazza.

La finestra alla sinistra del portone del palmento non esiste.

I tetti che coprivano l'abitazione dovevano essere a due falde; invece, sono a padiglione (quattro falde)
