**TRIBUNALE DI CIVITAVECCHIA**  
RGN 789/2024

l'imbarcazione da diporto denominata "KERILOS", con matricola "SP 1927D". All'udienza del 28/09/2015, conferito l'incarico ed espletate le formalità di rito il Giudice Dott. Stefano PALMACCIO, formulava al sottoscritto CTU quale quesito la verifica dello stato e la stima del valore di mercato della stessa imbarcazione.

Imbarcazione da diporto denominata "KERILOS" avente targa SP 1927D. Costruita in legno nell'anno 1961 dal cantiere navale Ital Porta a Mare. Propulsione a vela armata con 2 alberi; motore ausiliario entrobordo costruiti dalla ditta General Motor nell'anno 1960 alimentato a gasolio.

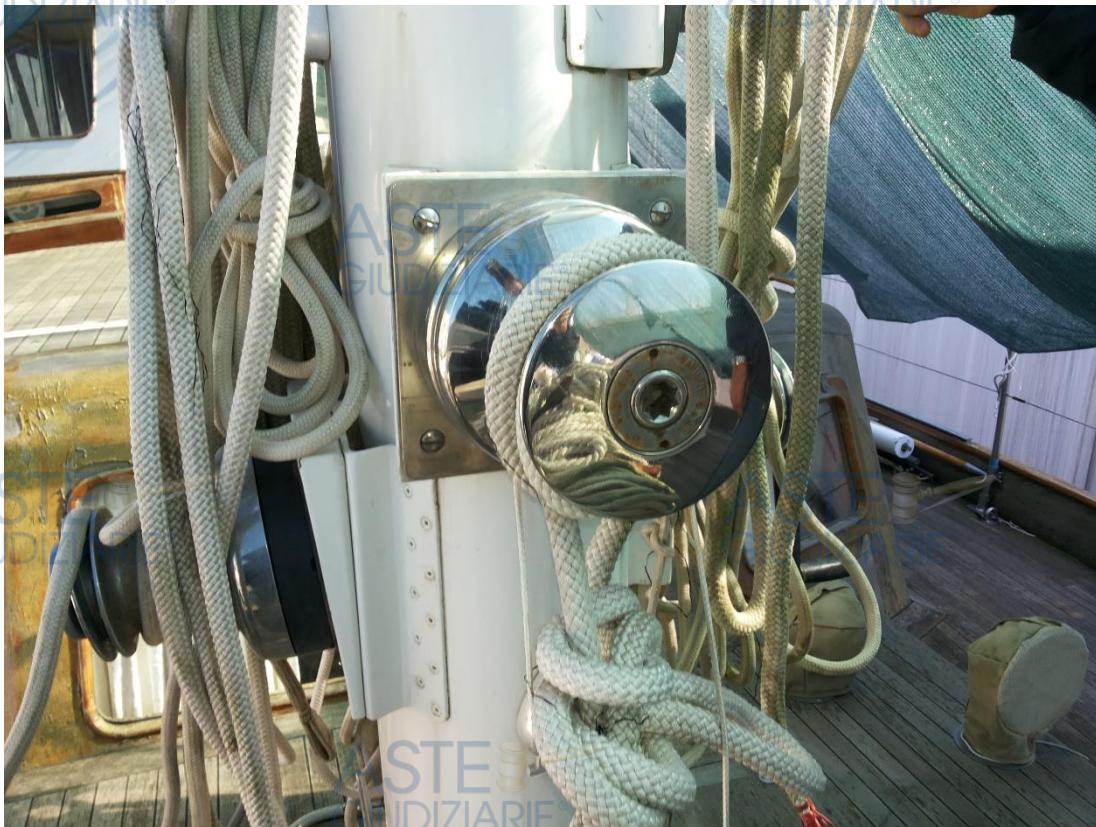
ASTE  
ARMAMENTO VELICO  
GIUDIZIARIE®

L'ossatura (elementi strutturali dell'imbarcazione), si presenta in buono stato di conservazione, anche se evidentemente priva di manutenzione. Non è stato possibile provare gli organi di propulsione governo e trasmissione perché la barca era in secco al momento degli accessi del sottoscritto e più precisamente, come detto posta su n. 10 taccature all'interno del cantiere in area scoperta. Ma nonostante l'assenza di eventi dannosi al momento dell'ingresso in cantiere avvenuto in totale efficienza si ritiene possano essere considerati in cattivo stato di conservazione e anche qui carenti di ogni dovuta manutenzione. L'armamento velico è costituito da due alberi a doppia crocetta più un rollafiocco appunto per avvolgere e aprire la vela di prua che è detta appunto fiocco. E' da far presente che l'albero poppiero, più propriamente detto di mezzana, al momento degli accessi risultava sbarcato e riposto sulla parete di uno di capannoni del cantiere. (Cfr. foto n. 6 – 7) corredato di tutte le manovre con sopra collegate le antenne degli strumenti di navigazione. L'alberatura del Kerilos risulta comunque in sufficiente stato di conservazione escludendo il così come tutto il resto dell'armamento velico. I winches (argani necessari per manovrare le vele) – il salpancora – il rollafiocco, risultano essere tutti oltre che di buona qualità, anche in discreto stato conservativo. Stessa cosa dicasi per il sartiamme (insieme di cavi di acciaio che costituiscono la tenuta dell'alberatura sia trasversalmente che longitudinalmente) (cfr. foto con dicitura "**Armamento velico**").

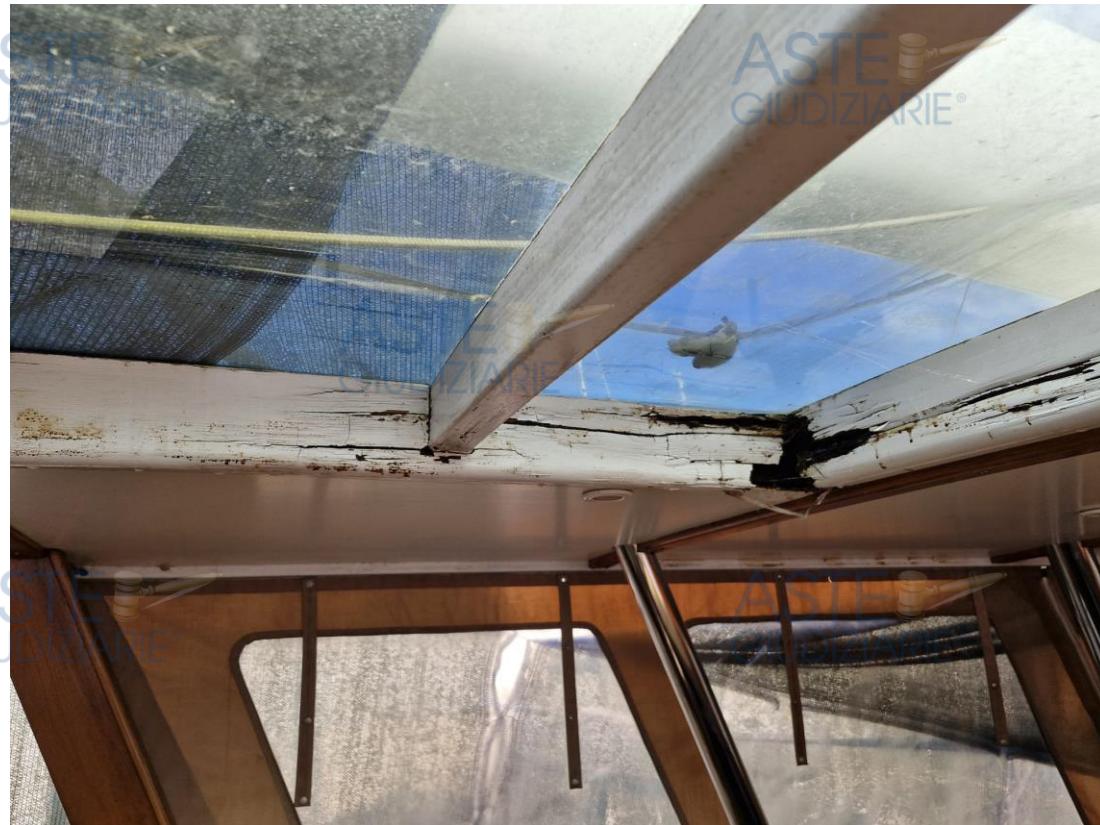
TUGA

vegetazione sul ponte (Cfr. foto denominate "**Coperta**"). Così come la tuga (sovrastruttura che accoglie la plancia di comando con divanetti e tavolo per ospiti). Il trattamento protettivo e di finitura trasparente applicato si presenta completamente deteriorato con evidenti distacchi e sfogliature ed in molti punti la marcescenza dei legni è molto evidente tanto da richiederne il rifacimento da zero (cfr. foto denominate "**Tuga**"). Le tappezzerie analogamente al resto si presentano ormai da sostituire. Per tappezzerie si intendono pavimentazioni, cuscinerie materassi ecc. (cfr. foto denominate tappezzeria)
