20. Descrizione dei beni di proprietà della oggetto di valutazione

Tribunale di Enna - Sezione Fallimentare

Procedura Fallimentare n. **13/2021** R.G. Fall.

Immobili ubicati all'interno del complesso denominato "Ennadue"

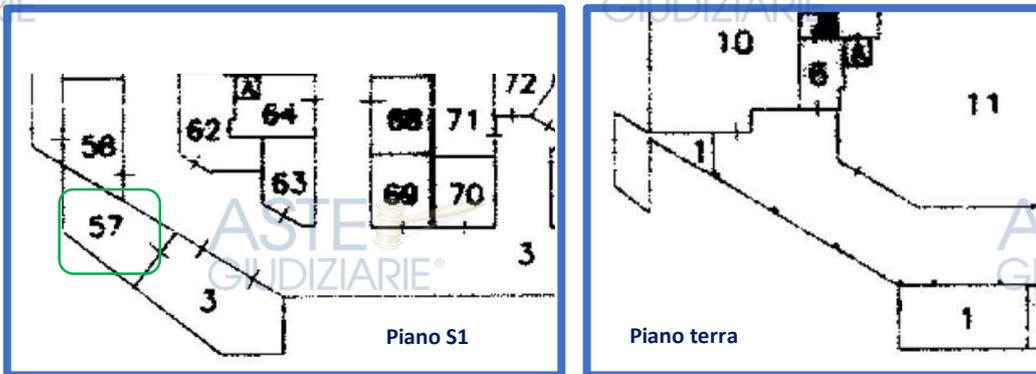
L'area ha una forma trapezoidale regolare, è completamente pavimentata e si presenta libera da strutture di copertura, recinzioni o altri elementi di chiusura. Non sono presenti sbarre, cancelli o altri dispositivi atti a regolare l'accesso da parte di soggetti terzi. L'area è altresì priva di segnaletica orizzontale o verticale che ne definisca chiaramente i limiti fisici sul posto.

Le caratteristiche fisiche e visive dell'area rendono complessa l'individuazione puntuale del posto auto, in quanto non è presente una netta discontinuità materiale o visiva tra il bene in valutazione (sub 57) e le adiacenti aree comuni (sub 1), con le quali tende a fondersi percettivamente. Tale assenza di elementi di separazione o segnaletica permanente compromette una chiara delimitazione dello spazio asservito all'uso esclusivo.

autorimessa ubicata al piano interrato), mentre a sud e ad ovest confina con in muro realizzato a sostegno della bretella stradale che collega la via Fava con l'edificio n.23. I confini sopra indicati sono stati individuati sulla base dell'elaborato planimetrico catastale nonché delle evidenze rilevate nel corso dei vari sopralluoghi. A tal proposito, si evidenzia che, per una corretta comprensione della posizione catastale del bene oggetto di valutazione, è necessario fare riferimento sia al piano terra sia al piano S1 dell'elaborato planimetrico. Infatti, sebbene il posto auto risulti altimetricamente collocato al livello del piano terra, nella rappresentazione grafica catastale esso è indicato come facente parte del piano S1, circostanza che contribuisce a rendere più complessa la sua esatta localizzazione.

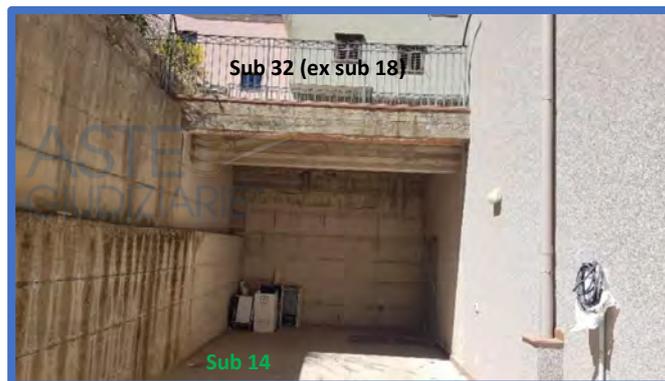
L'area scoperta destinata a parcheggio ha una forma regolare e presenta una superficie complessiva di 46,10 m². Le dimensioni dell'area di sosta risultano idonee alla sosta di un veicolo di categoria media, senza rilevanti impedimenti in fase di accesso o uscita.

La superficie è interamente pavimentata ed è priva di strutture di copertura ad eccezione della parte terminale coperta da un solaio in laterocemento. Questo solaio altro non è che la copertura dell'unità immobiliare soprastante censita con il sub 32 (derivata dal frazionamento dell'unità immobiliare originaria sub 18).

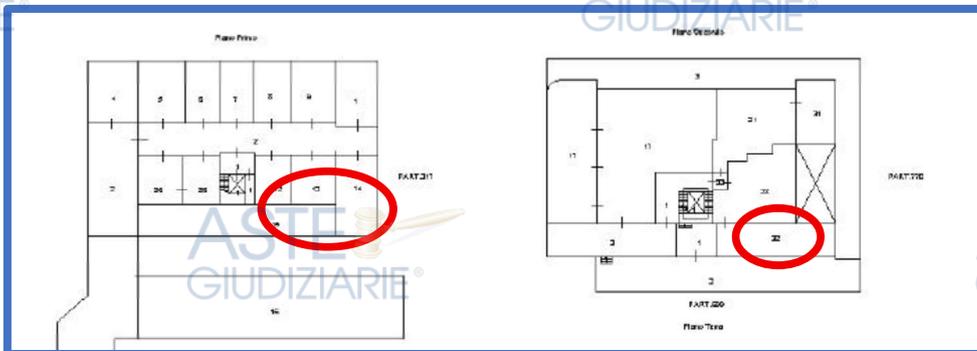
Catastalmente, il posto auto confina: a nord-est con la corsia di manovra condominiale (sub 2) a sud-est con la particella 317; a sud-ovest con un terrapieno; a nord-ovest in parte con l'unità immobiliare identificata con il sub 15 e in parte con il garage identificato con il sub 13, di proprietà di terza parte. I confini sono stati determinati sulla base dell'elaborato planimetrico catastale e delle risultanze dirette emerse in sede di sopralluogo.

Per una più chiara comprensione della posizione planimetrica del posto auto esterno, si rimanda alle immagini seguenti, estratte dall'elaborato planimetrico catastale attuale.

Al momento del sopralluogo, il posto auto risultava libero da veicoli; si è tuttavia rilevata, nell'angolo sinistro, la presenza di alcune caldaie dismesse mentre sul lato destro, in corrispondenza della parete dell'edificio condominiale, si è rinvenuta la presenza di due punti di ricarica per veicoli elettrici, verosimilmente a servizio del condominio e, probabilmente, realizzati nel corso di interventi edilizi riconducibili al cosiddetto "Superbonus 110%". Si rappresenta la necessità di rimuovere o riposizionare in un'area condominiale tali colonnine al fine di evitare che si possa costituire un uso prolungato o servitù di fatto, potenzialmente lesiva della proprietà esclusiva oggetto della presente procedura fallimentare, posta in vendita dalla curatela.

Inoltre, nel lato destro (in fondo), si è appurata la presenza di una porta in ferro chiusa a chiave, attraverso la quale si accede all'unità immobiliare censita al sub 15, anch'essa ricompresa nella massa attiva del fallimento.

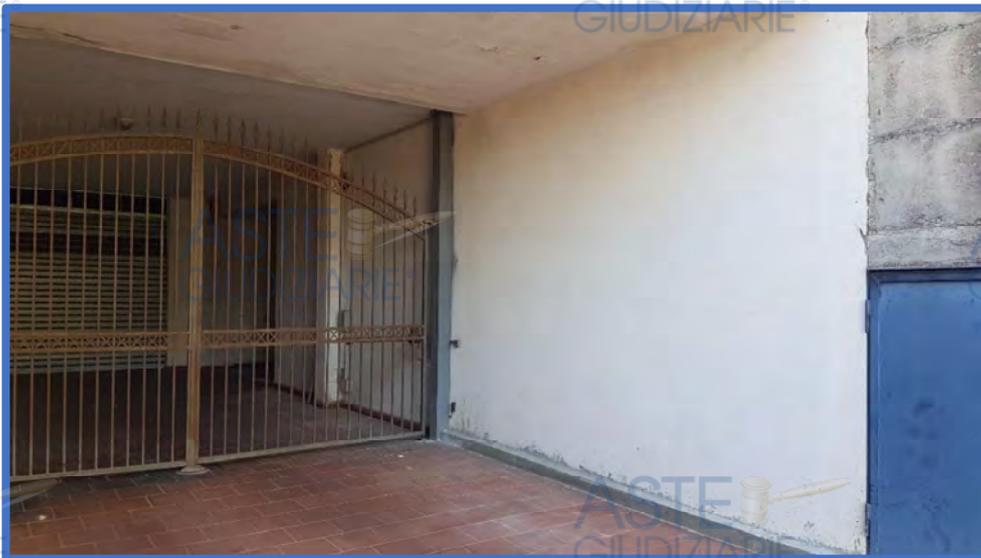
L'accesso all'unità (illegittimamente realizzato) avviene utilizzando la corsia di manovra a servizio dei garage (identificata con il sub 2) e in continuità attraverso il posto auto, censito in catasto come autorimessa identificata con il sub 14 (anche questo appreso alla massa fallimentare e oggetto di liquidazione giudiziale).

Catastalmente, questo "spazio" confina: a nord-est con il vano scala condominiale e con altre quattro unità immobiliari, a sud-est con l'area scoperta identificata con il sub 14 (anch'essa acquisita alla massa fallimentare come autorimessa), a sud-ovest con un terrapieno e a nord-ovest con la corsia di manovra a servizio dei garage, identificata con il sub 2. I confini sono stati determinati sulla base dell'elaborato planimetrico catastale e delle risultanze dirette emerse in sede di sopralluogo.

Al momento del sopralluogo non è stato possibile accedere fisicamente all'interno di questo spazio confinato in quanto lo stesso risulta inaccessibile per mancanza di chiavi della porta d'ingresso, che ne ha precluso l'ispezione interna. Pertanto, non è stato possibile verificare direttamente lo stato di conservazione del locale, la presenza di eventuali impianti, finiture o eventuali elementi di degrado strutturale.

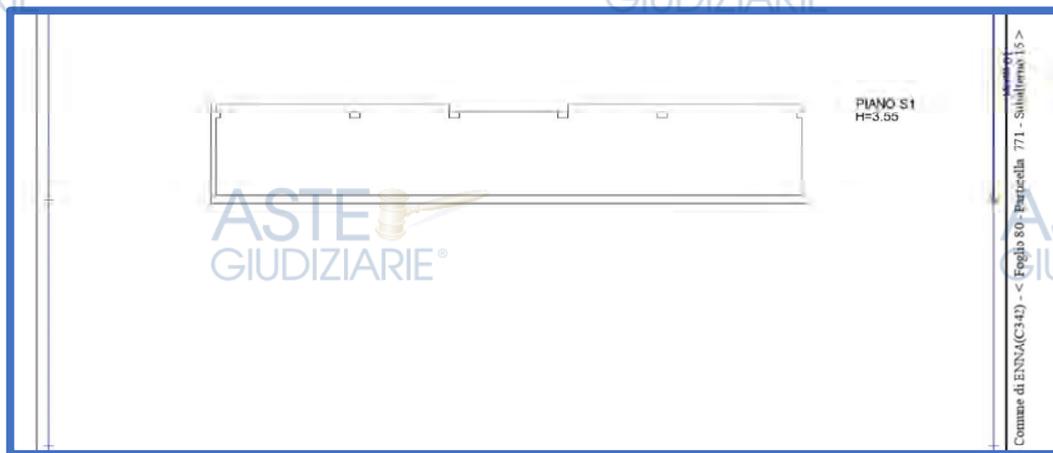
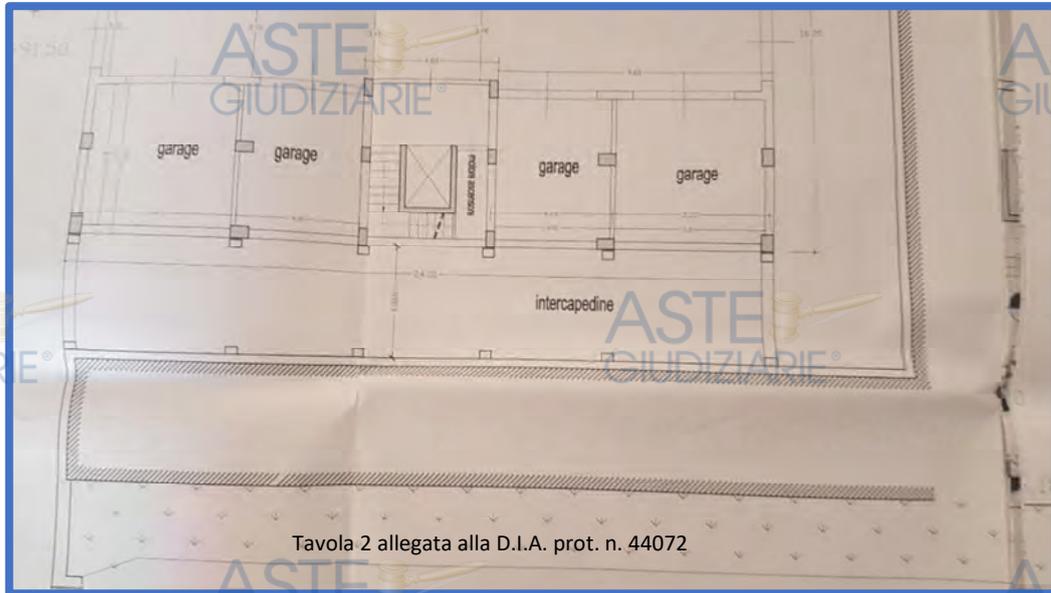
Dall'analisi della documentazione catastale acquisita, risulta che il sub 15 è stato censito al Catasto Fabbricati come unità a destinazione magazzino/deposito (categoria catastale C/2), nonostante non sia presente alcuna apertura utile all'accesso. Anche l'elaborato planimetrico catastale — sia nella versione originaria del 2007 sia nell'aggiornamento del 2024 — non riporta la presenza di porte o varchi che colleghino tale spazio con l'esterno.

Dal punto di vista urbanistico-edilizio, come risulta dalla Tavola 2 allegata alla Denuncia di Inizio Attività (D.I.A.) presentata al Comune di Enna (prot. n. 44072 del 12.12.2006 – pratica edilizia n. 181/2006), il locale in oggetto è identificato e rappresentato con un'intercapedine non accessibile, con dimensioni pianta pari a 24,00 x 4,00 m.

Alla luce di tali evidenze documentali e tecniche, si ritiene che il sub 15 debba essere correttamente qualificato come **“intercapedine”** e, quindi, **volume tecnico** privo di accesso, erroneamente accatastato come unità autonoma a destinazione deposito.

Tuttavia, si evidenzia e ribadisce che l'intercapedine prevista nel progetto allegato alla D.I.A. risulta, allo stato attuale, accessibile attraverso una porta in ferro che ne consente l'accesso.

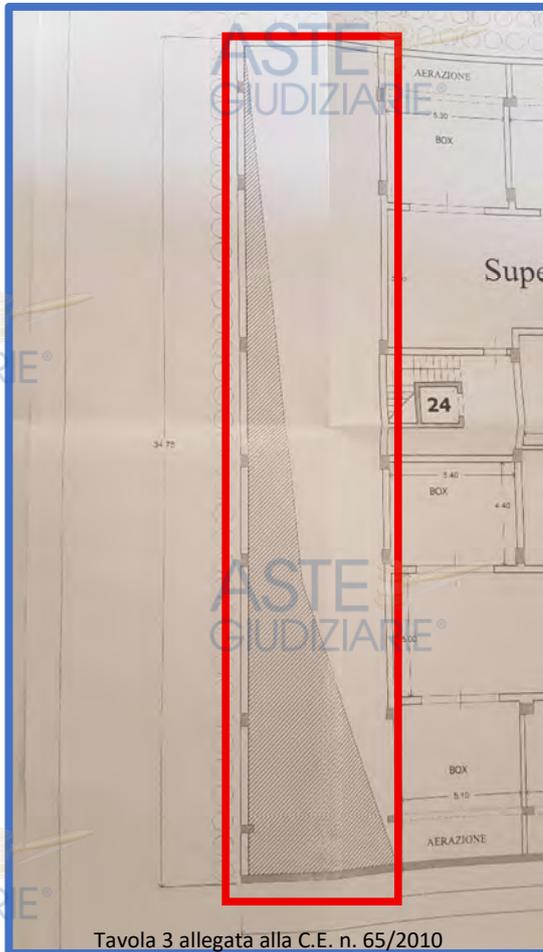
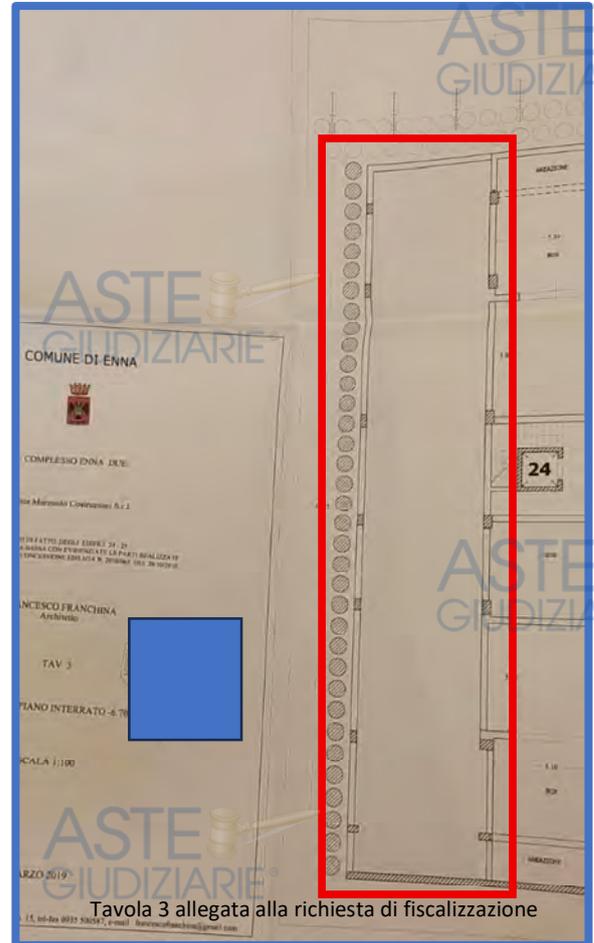
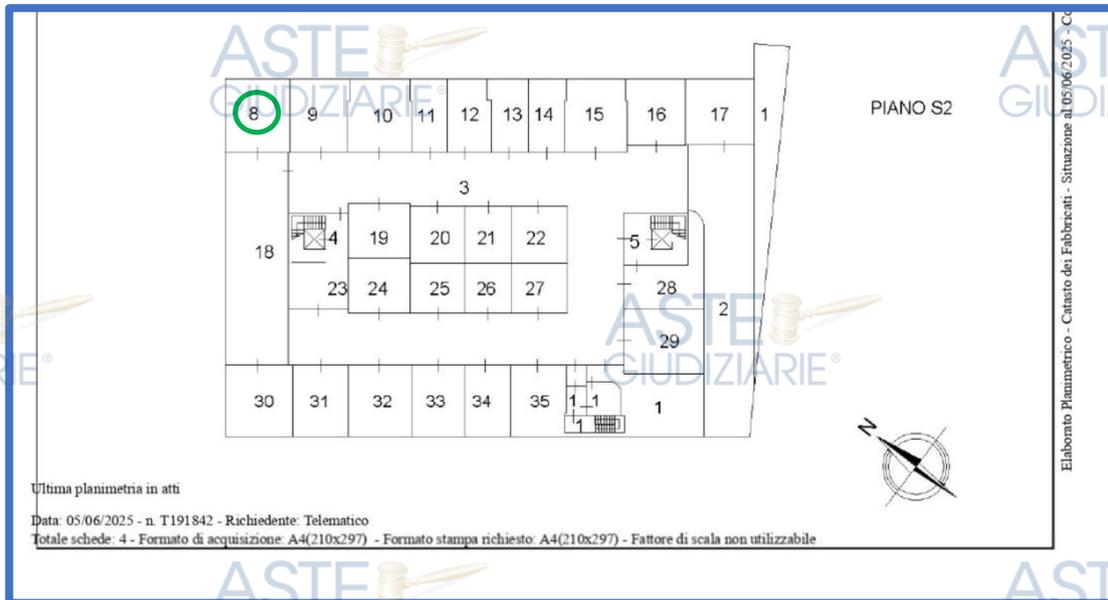
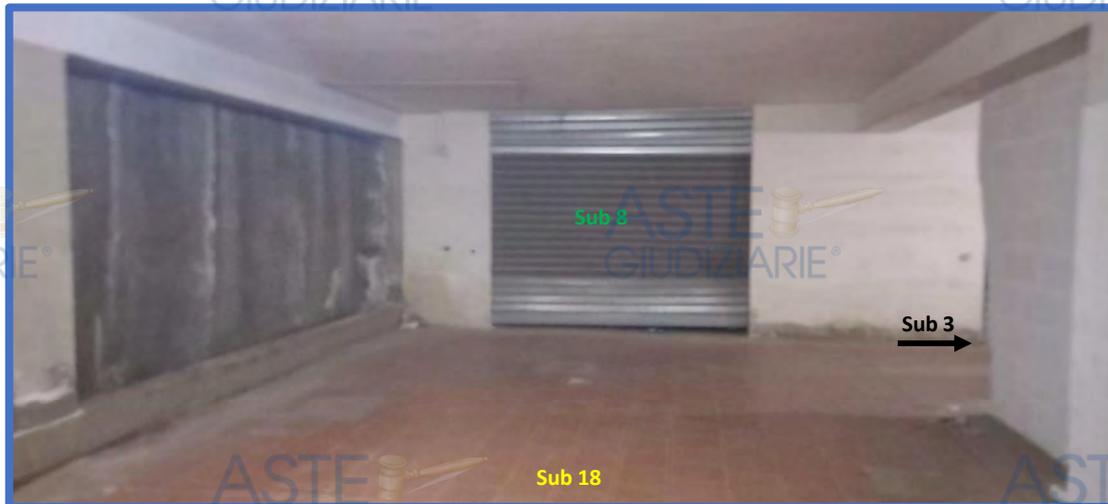
Dall'analisi documentale e planimetrica, pertanto, questo spazio urbanisticamente si configura unicamente come intercapedine a cielo aperto, priva di solaio di copertura, non accessibile dalla corsia condominiale, e realizzato presumibilmente a servizio dell'aerazione o isolamento dei locali box/garage.

Alla luce delle evidenze documentali e tecniche, si ritiene che il **sub 8** urbanisticamente vada qualificato come *"intercapedine"* o al limite *"pozzo luce"* e, quindi, volume tecnico privo di accesso, erroneamente accatastato come unità autonoma a destinazione deposito/magazzino.

Da ciò ne consegue che lo "spazio" in descrizione risulta privo di valore economico, non alienabile e, pertanto, non suscettibile di autonoma valutazione.
