Tribunale di Enna - Sezione Fallimentare

Procedura Fallimentare n. **13/2021** R.G. Fall.

Valutazione immobili di proprietà della

Immobili ubicati all'interno del complesso denominato "Ennadue"

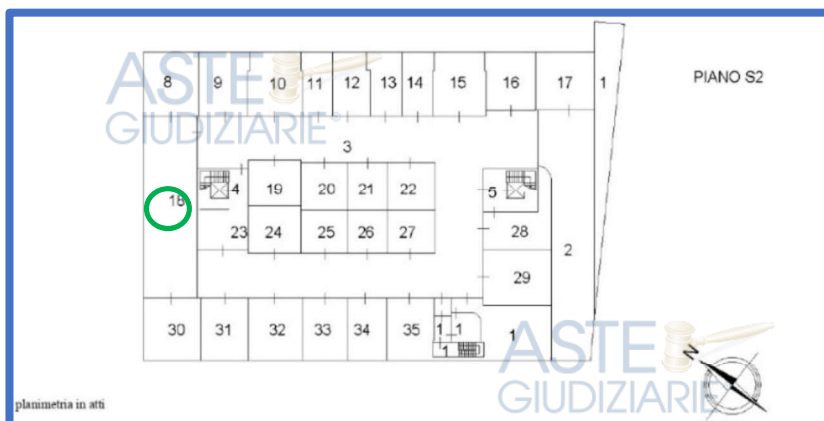
Catastalmente, invece, il locale risulta identificato come deposito/magazzino (categoria C/2) con dimensioni nette in pianta di circa 34,75 x 5,70 m.

L'analisi congiunta della documentazione progettuale e degli elaborati planimetrici evidenzia che l'area in esame si configura urbanisticamente quale spazio libero, non accessibile direttamente dalla corsia condominiale, e presumibilmente destinata a garantire l'aerazione e l'isolamento dei locali box/garage.

Tuttavia, da tale spazio — che non risulta configurato come locale autonomo né riconosciuto come tale nella documentazione urbanistico-edilizia sopra citata — si accede attualmente al locale identificato con il sub 23 e con il sub 30, oltre che al sub 8. Ciò è in contrasto con quanto rappresentato sia nella planimetria catastale sia nella documentazione progettuale.

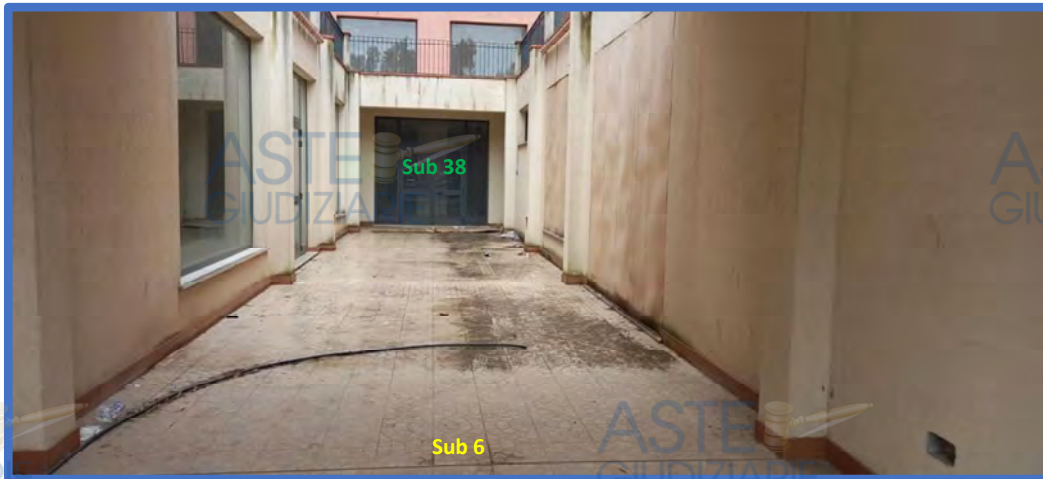
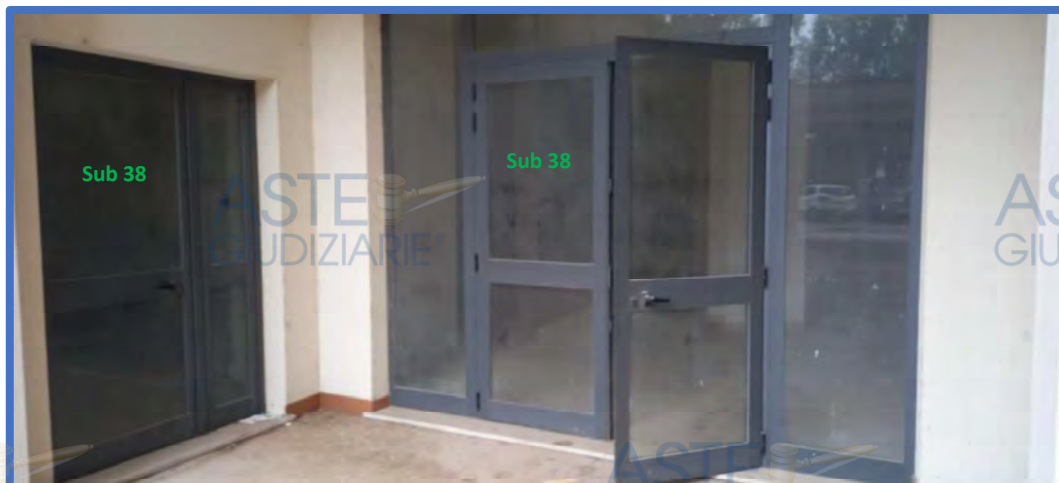
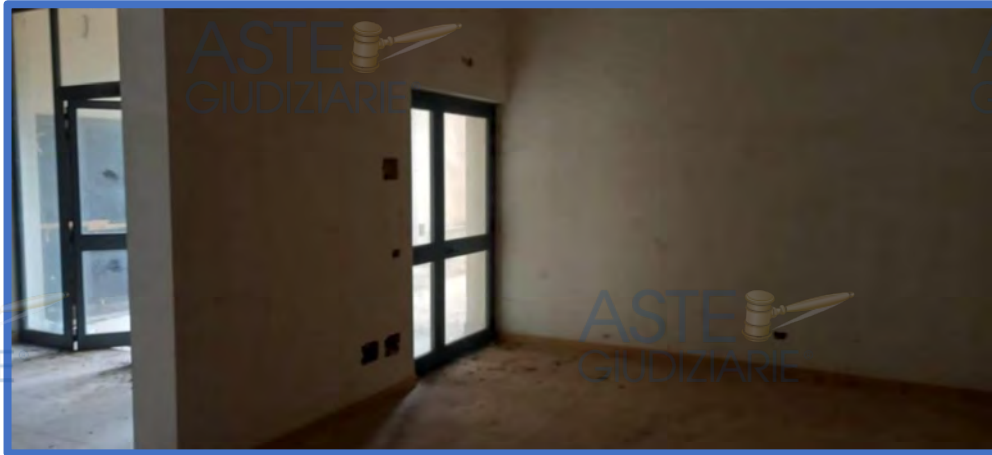
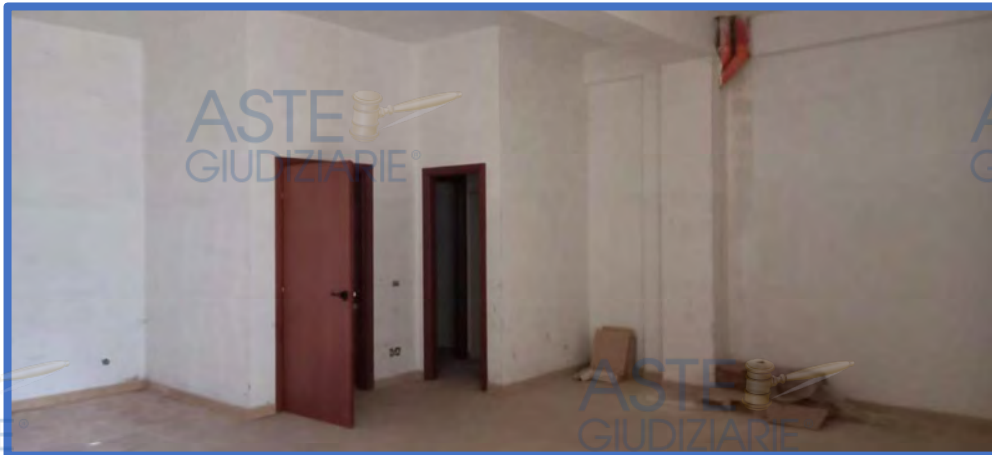
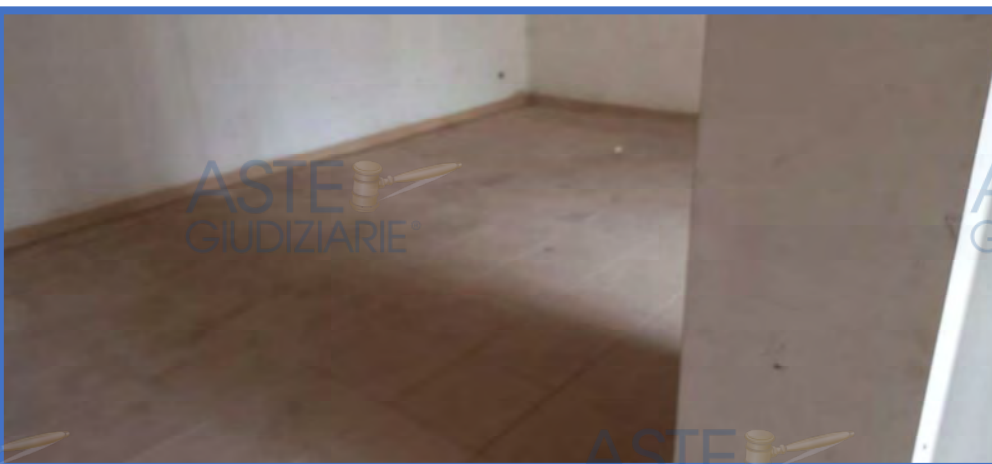
L'illuminazione naturale è garantita da due ampie vetrate affacciate sul portico comune e da quattro finestre a vasistas poste sul lato nord-est, di cui due a servizio diretto dei locali igienici.

Non sono stati rilevati segni di recente utilizzo e/o occupazione.

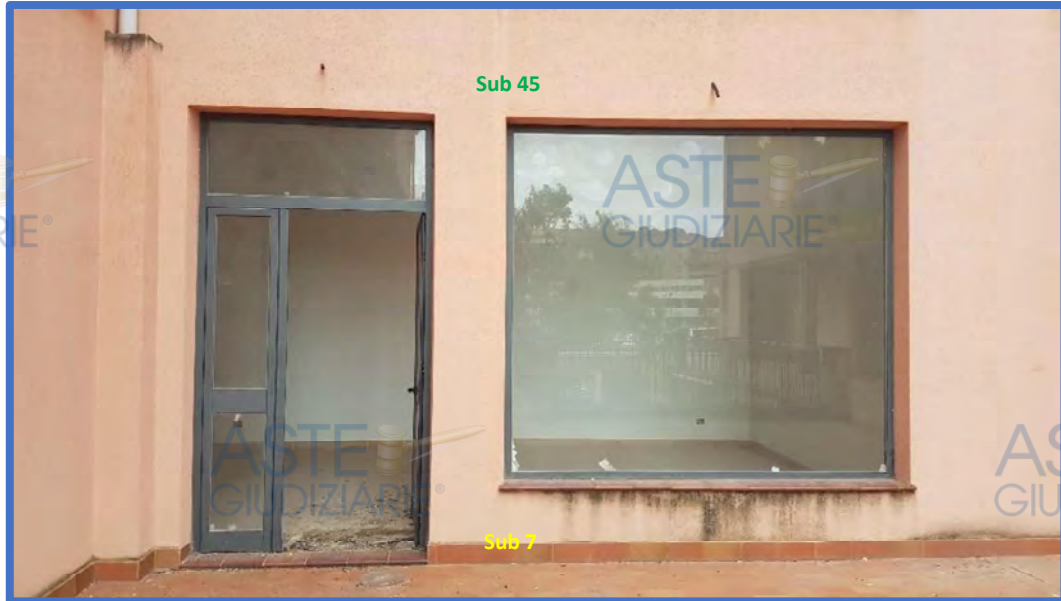
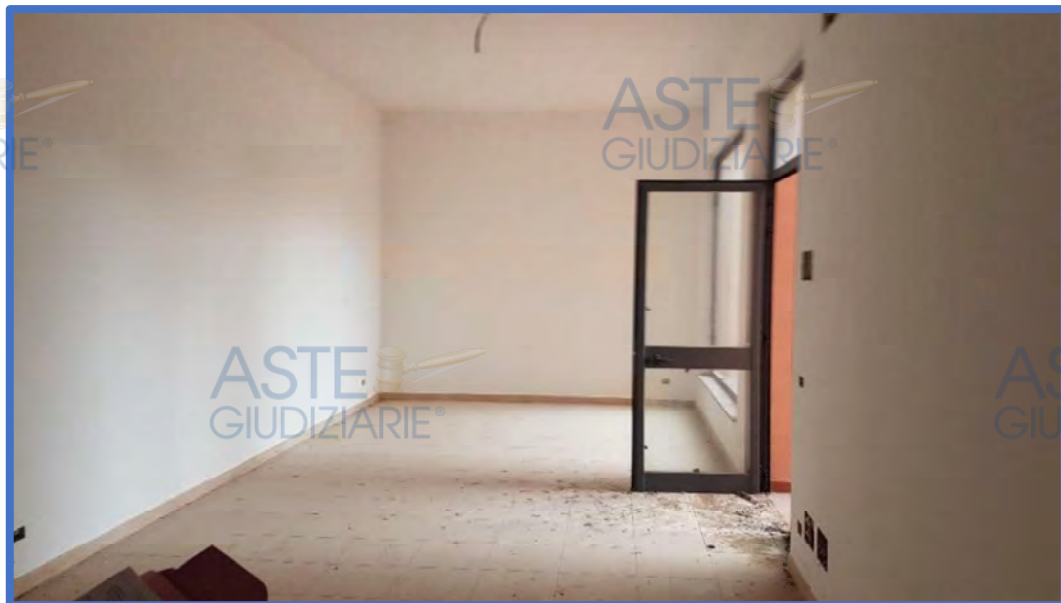
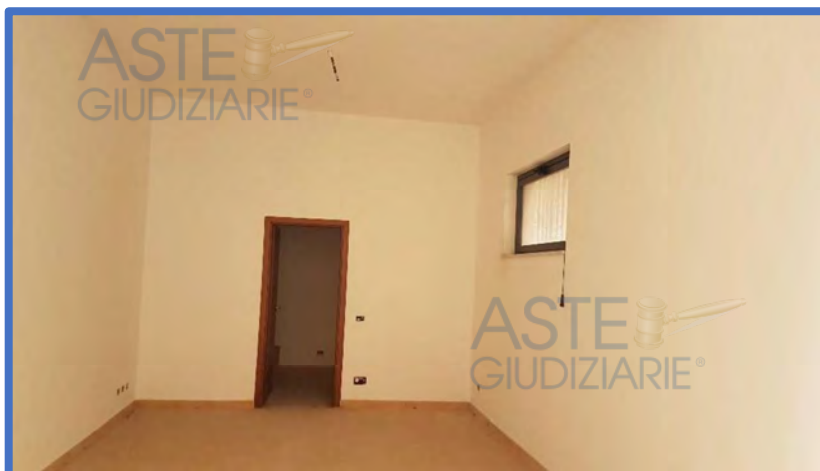
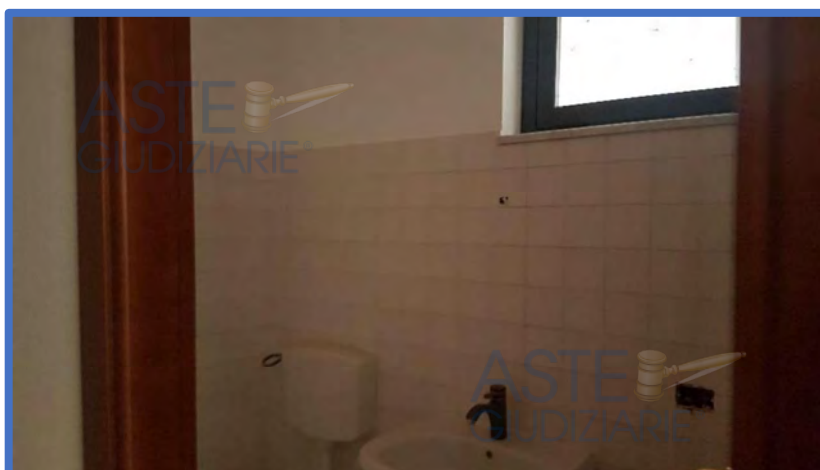
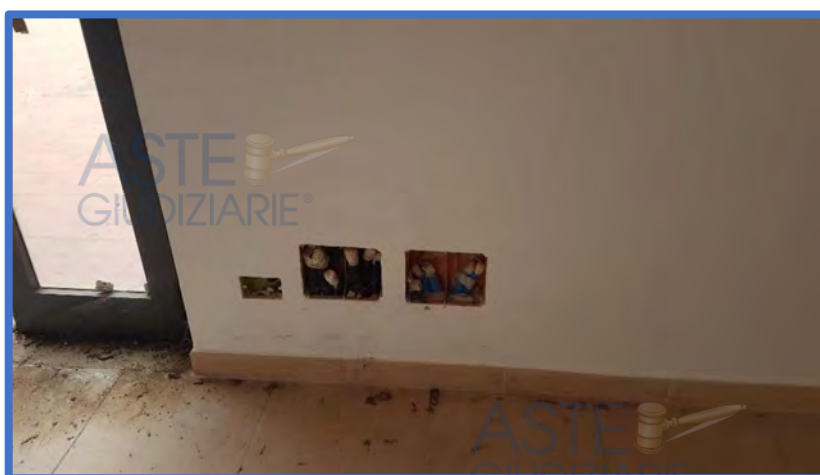
Al momento del sopralluogo l'unità risultava libera, sia da persone che da arredi.
