ASTE  
GIUDIZIARIE® **RELAZIONE TECNICA**

**Descrizione delle lesioni riscontrate**

**nell'Immobile in Via Contrada Virano n. 19, Veroli**

**ed Interventi di Consolidamento proposti**

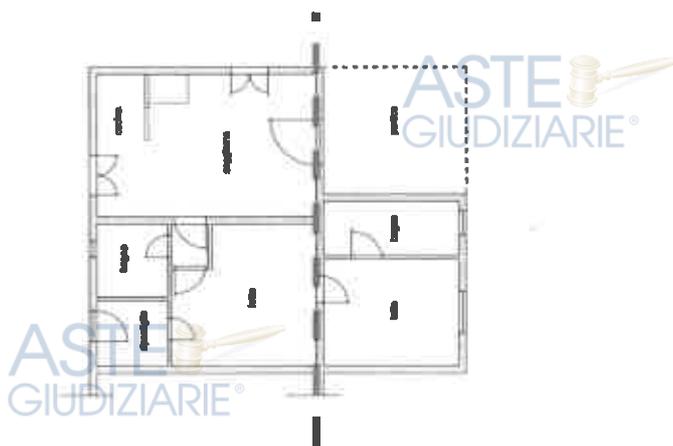
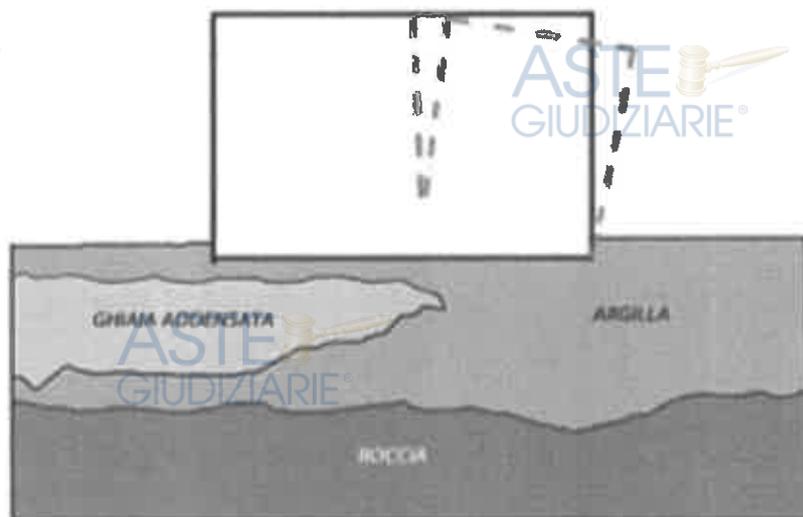
Tra le cause possibili si ipotizza la presenza di una sacca di argilla nel sottosuolo, poiché le argille tendono a subire variazioni significative nel contenuto d'acqua, influenzando la loro stabilità e capacità portante.

(immagine puramente a scopo illustrativo)
