TRIBUNALE DI LIVORNO

esecuzione immobiliare n° 216/2023 R.G.

Piena proprietà di unità immobiliari ad uso commerciale al dettaglio posti in Fraz. Gabbro, Piazza della Democrazia, n. 7, angolo Via Pietro Nenni, n.2, al piano terra e seminterrato, facenti parte di edificio di due piani fuori terra, oltre piano seminterrato; beni posti con ingresso alla destra del fabbricato per chi guarda dalla pubblica Piazza della Democrazia.

NOTA INTEGRATIVA

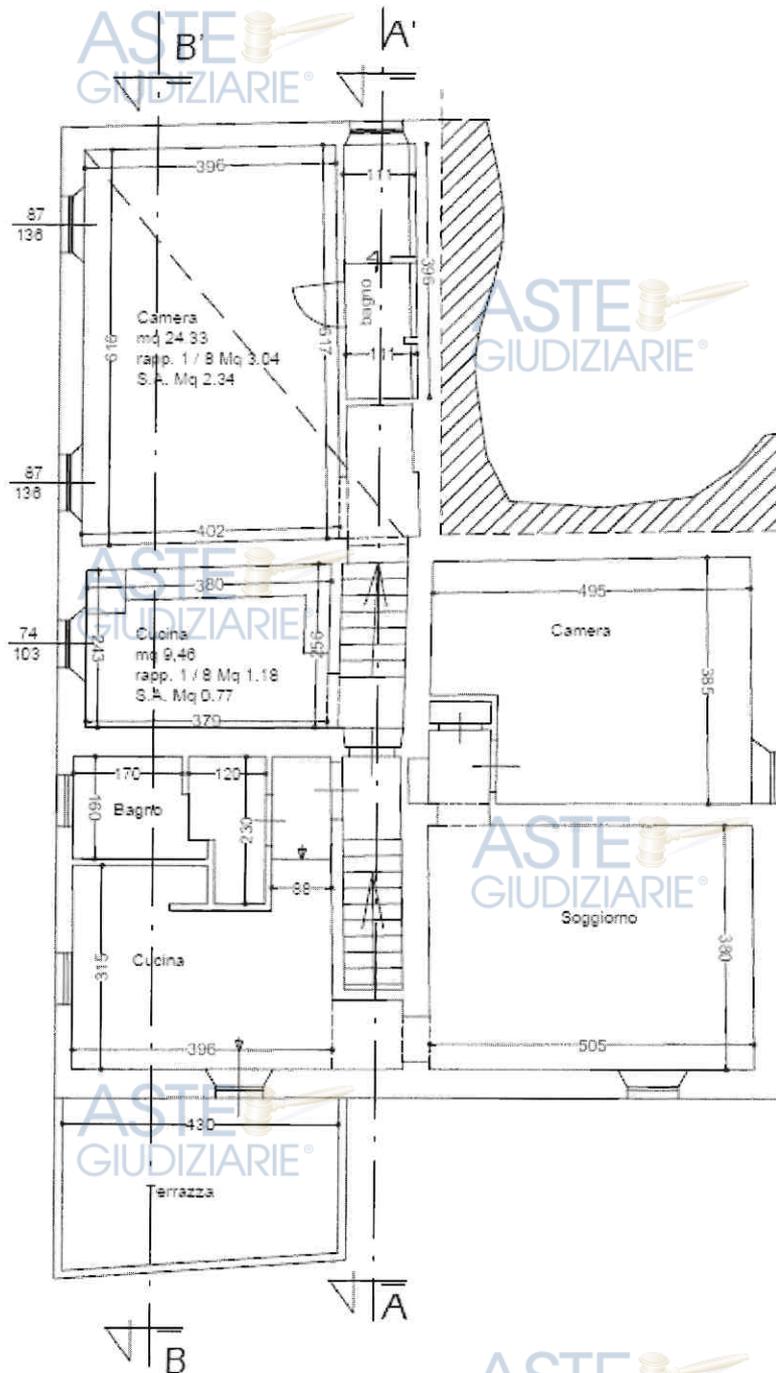
PIANTA PIANO PRIMO E SECONDO

Lo scrivente C.T.U. ha rilevato sui luoghi le misure di tutti gli ambienti interni delle unità immobiliari interessate dalle infiltrazioni con l'ausilio di misuratore Laser Disto® della Leica, riscontrando una esatta rispondenza alle quote riportate sul disegno allegato alla presente nota integrativa.
