Sopralluogo

Stato dei luoghi all'atto dell'accesso (3 aprile 2024)

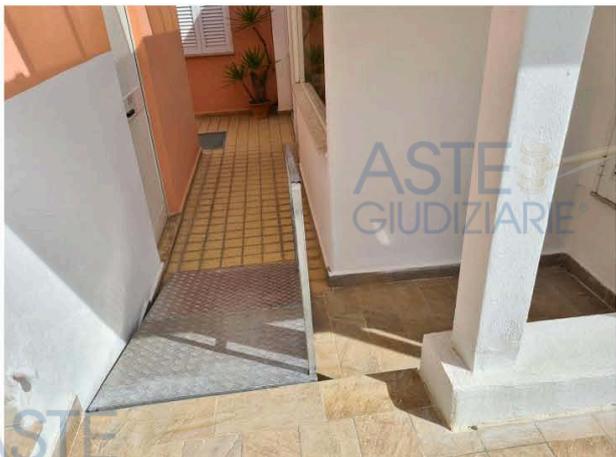
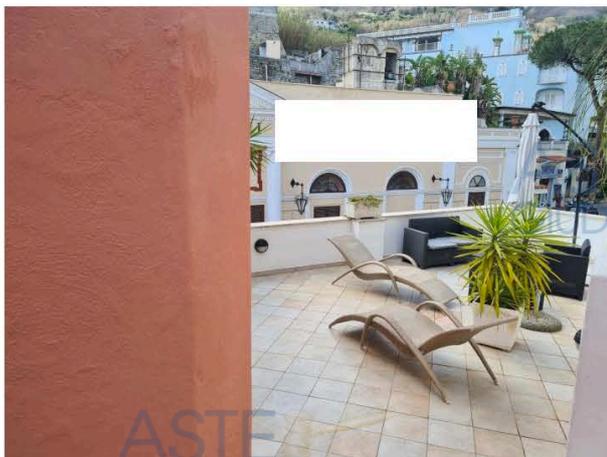
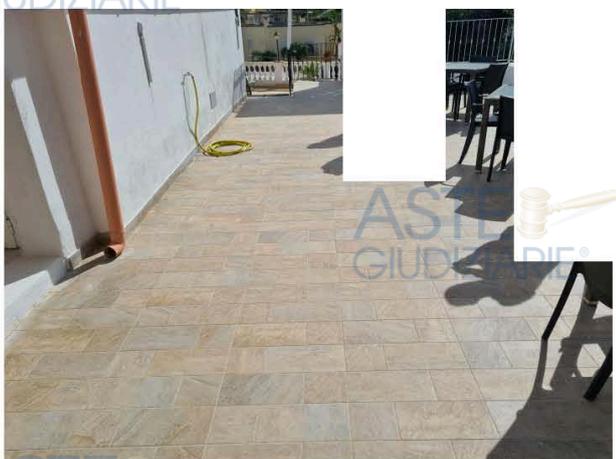
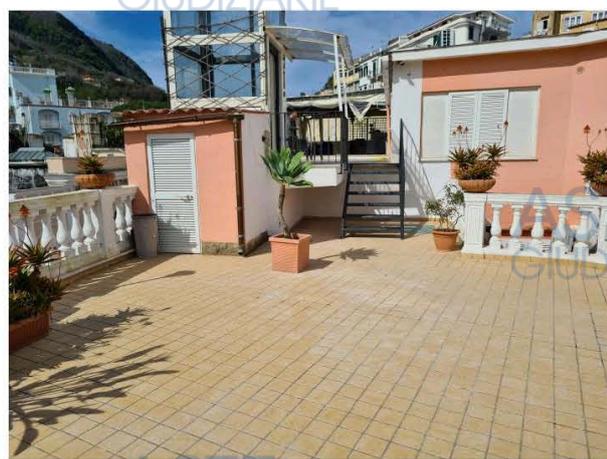
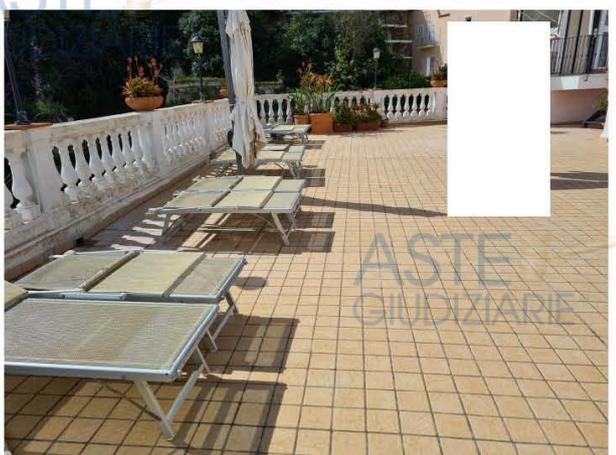
I terrazzi di copertura si presentano parimenti in buone condizioni conservative; le piastrelle della pavimentazione si presentano in buono stato; qualche fuga saltata per via delle intemperie, ma, di certo, non è in condizioni da ritenere considerevole una totale riattazione
