### Consulenza tecnica di parte

Il sottoscritto ing. Federico Erman iscritto all'Ordine degli Ingegneri della Provincia di Latina con il n° 1090, su incarico della Dott.ssa Natalia D'Auria quale curatore della liquidazione giudiziale nei confronti della società GIUPEX MARINE SRL, ha sottoposto a perizia tecnica l'unità da diporto a motore LUPODIMARE SPORT dell'anno 1989 del Cantiere CONAM SRL, denominata "BLUEYES" e targata "2 ..... X" allo scopo di valutare lo stato d'uso e identificarne il valore di mercato.

L'imbarcazione è stata sottoposta a visita a secco il giorno 12/06/2025

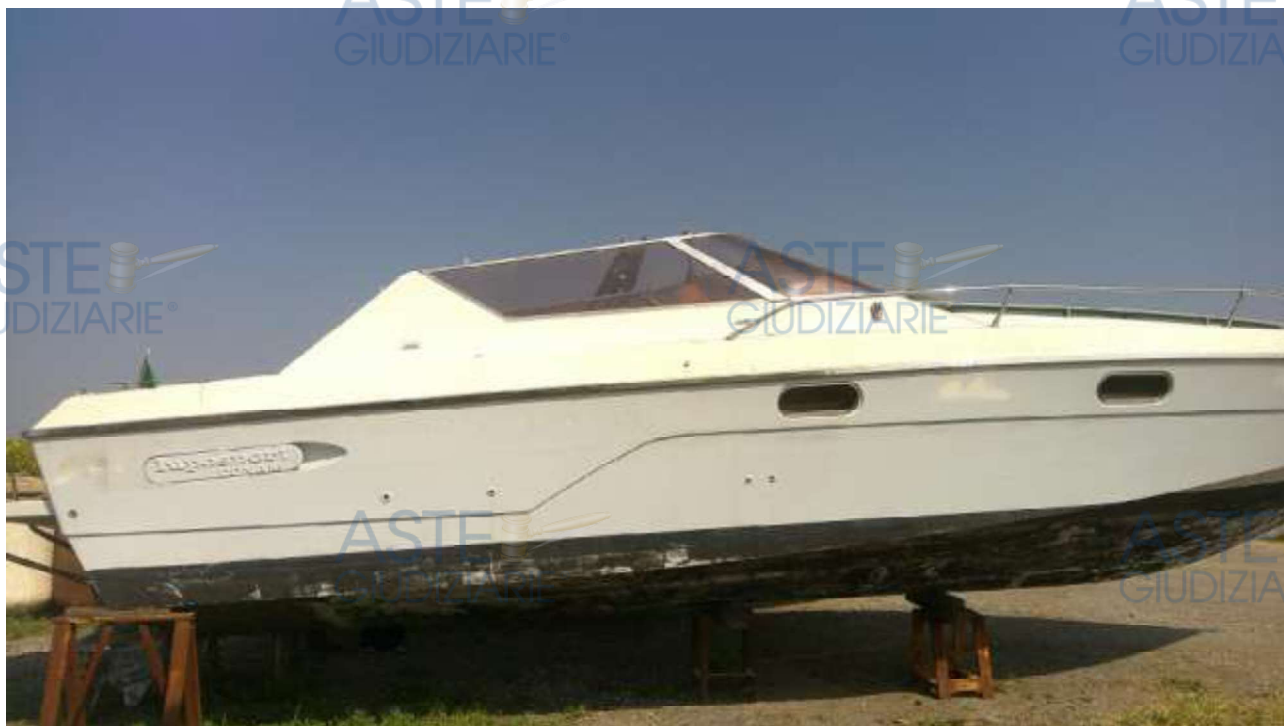
All'atto dell'ispezione l'unità risulta non possedere alcuna targa e denominata FAMILY.  
Dalla documentazione rilasciata dalla curatrice Dott. ssa D'Auria risulta:
