### Consulenza tecnica di parte

Il sottoscritto ing. Federico Erman iscritto all'Ordine degli Ingegneri della Provincia di Latina con il n° 1090, su incarico della Dott.ssa Natalia D'Auria quale curatore della liquidazione giudiziale nei confronti della società GIUPEX MARINE SRL, ha sottoposto a perizia tecnica l'unità da diporto a motore LUPODIMARE SPORT dell'anno 1989 del Cantiere CONAM SRL, denominata "BLUEYES" e targata " " allo scopo di valutare lo stato d'uso e identificarne il valore di mercato.

L'imbarcazione è stata sottoposta a visita a secco il giorno 12/06/2025 a Grazzanise.

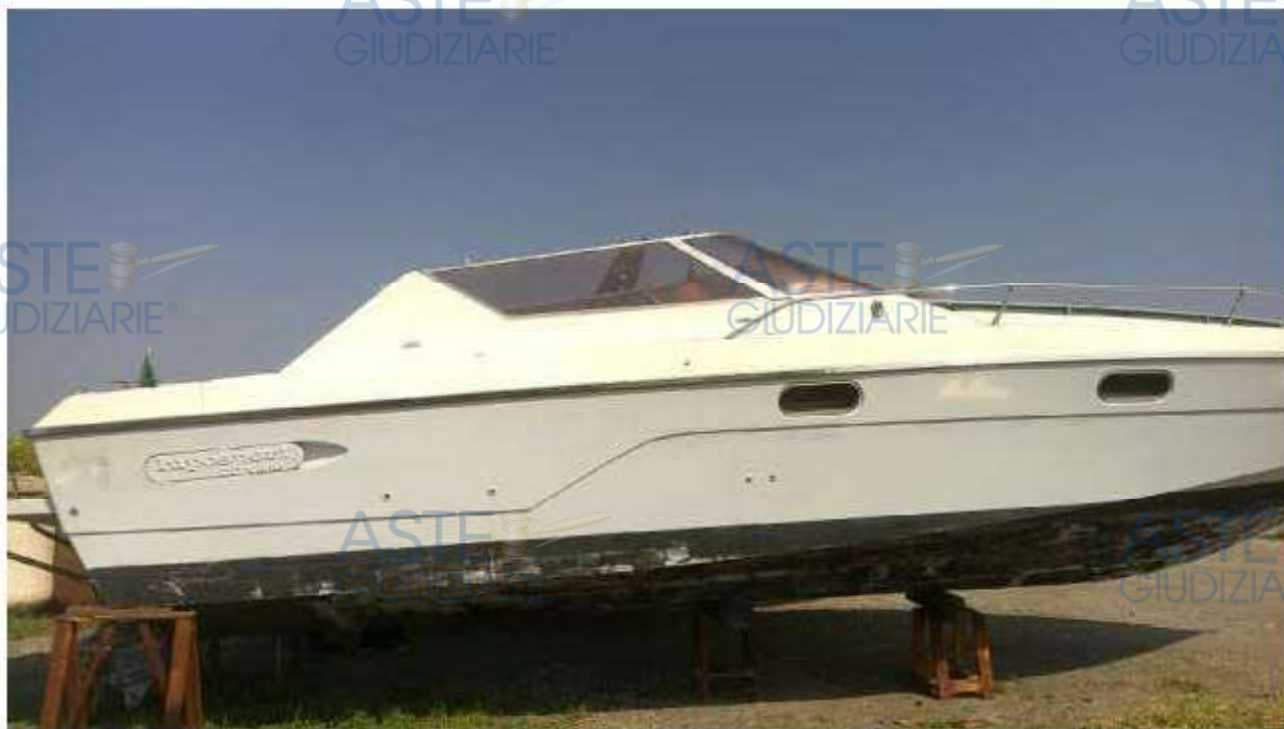
All'atto dell'ispezione l'unità risulta non possedere alcuna targa e denominata FAMILY.  
Dalla documentazione rilasciata dalla curatrice Dott. ssa D'Auria risulta:
