**VERIFICA DELLE CONDIZIONI DI PERICOLO  
PER LA PUBBLICA E PRIVATA INCOLUMITA'  
MISURE DA ADOTTARE PER LA MESSA IN SICUREZZA**

## STIMA DELLA GUARDIOLA DI INGRESSO DEL COMPLESSO INDUSTRIALE

## RELAZIONE TECNICA

## Verifica delle condizioni di conservazione della guardiola di ingresso

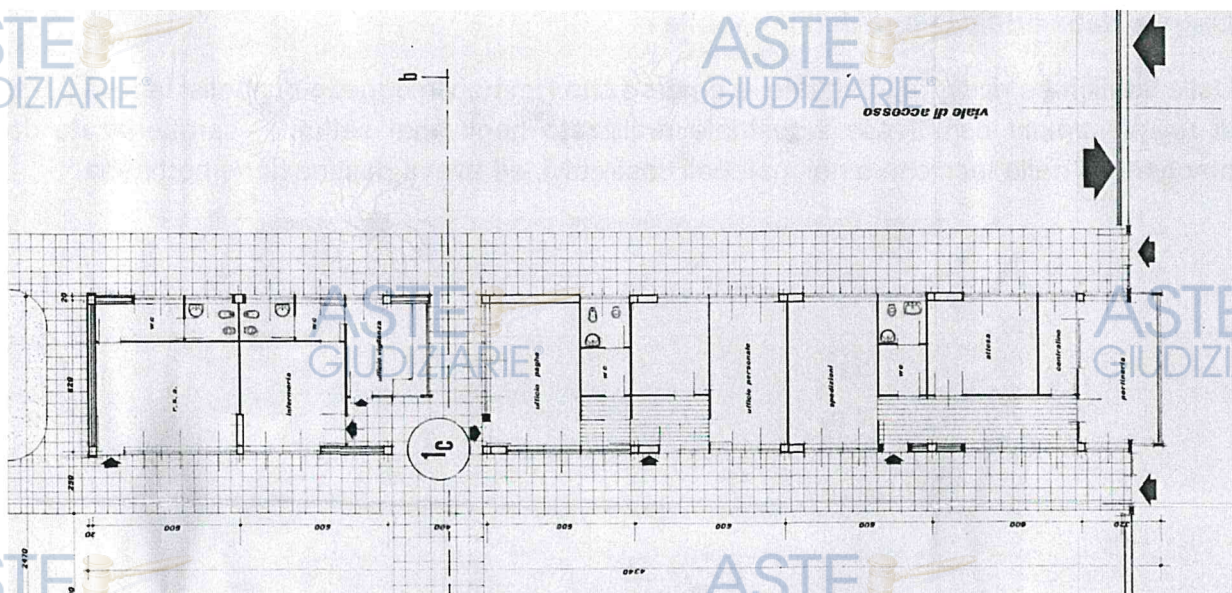
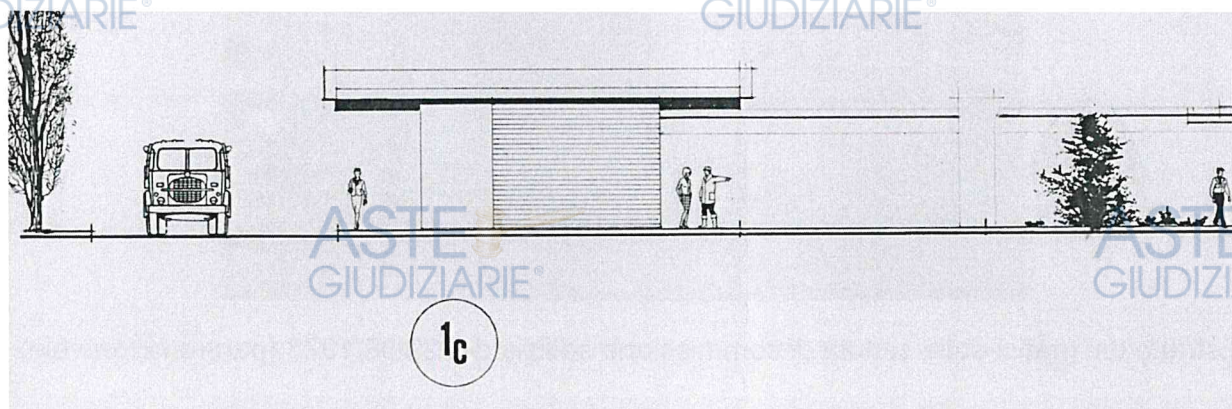
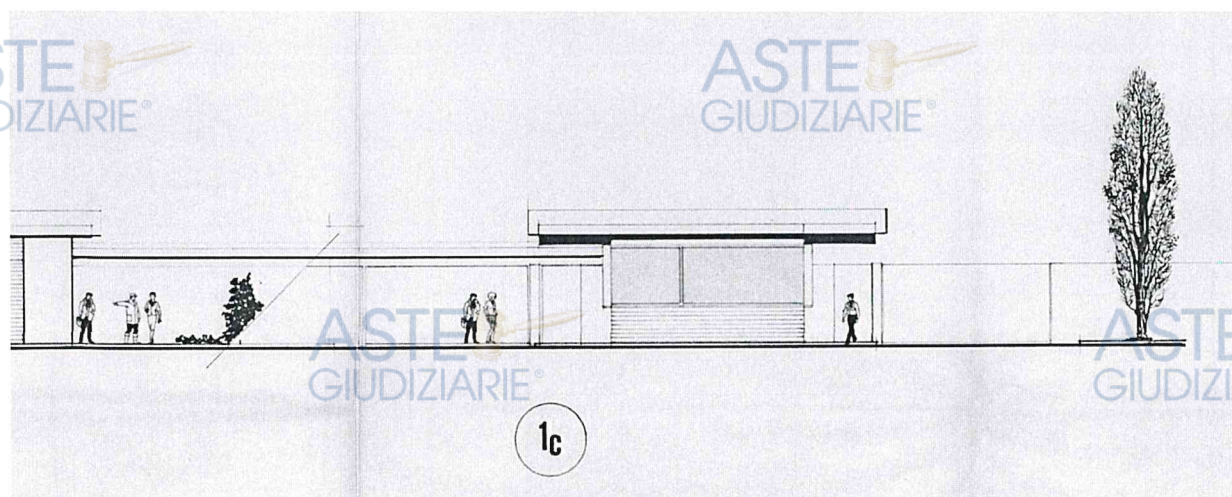
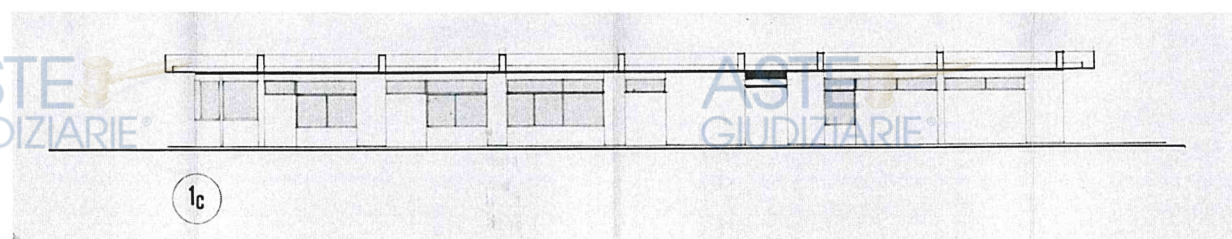
Estratto dai grafici dalla seduta di commissione edilizia del 29/08/1973 (parere favorevole)

Dalle verifiche e ricerche effettuate, è emerso che l'immobile oggetto di analisi faceva parte di un più ampio complesso industriale realizzato negli anni settanta, caratterizzato da omogeneità nelle tecniche e nei materiali costruttivi, ed aveva destinazione portineria.

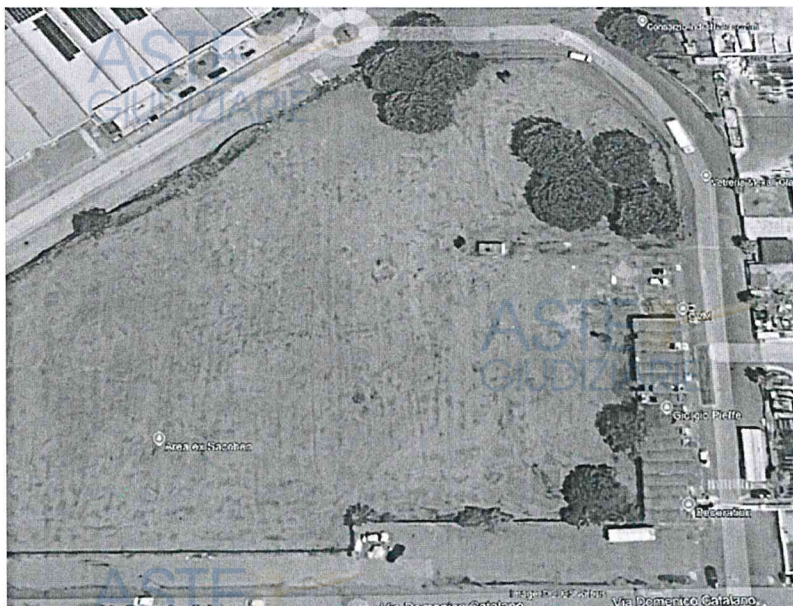
Ad oggi, i capannoni situati nella parte retrostante rispetto alla palazzina attualmente in esame sono già stati demoliti; l'area risultante da tali demolizioni è stata oggetto di assegnazione nell'ambito di una procedura d'asta immobiliare collegata al fallimento della società proprietaria.
