## TRIBUNALE DI ORISTANO

ASTE  
GIUDIZIARIE®  
esecuzione immobiliare n. 54 / 2024 R.es G.

## RELAZIONE PERITALE

GEOM. SALVATORE ISU

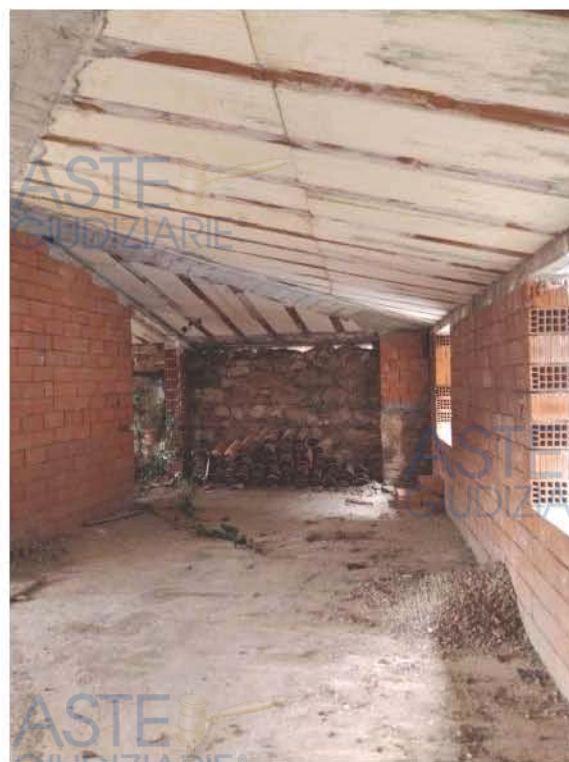
PIANO SECONDO MANSARDA

**piano secondo mansarda:** questo piano raggiungibile con la scala che collega il piano terra e primo si presenta interamente al rustico, con un unico ambiente mansarda di mq 80,72, struttura portante in "poroton" dello spessore di cm 25, solai di copertura in travetti prefabbricati e pignate in polistirolo, non è presente alcuna finitura.

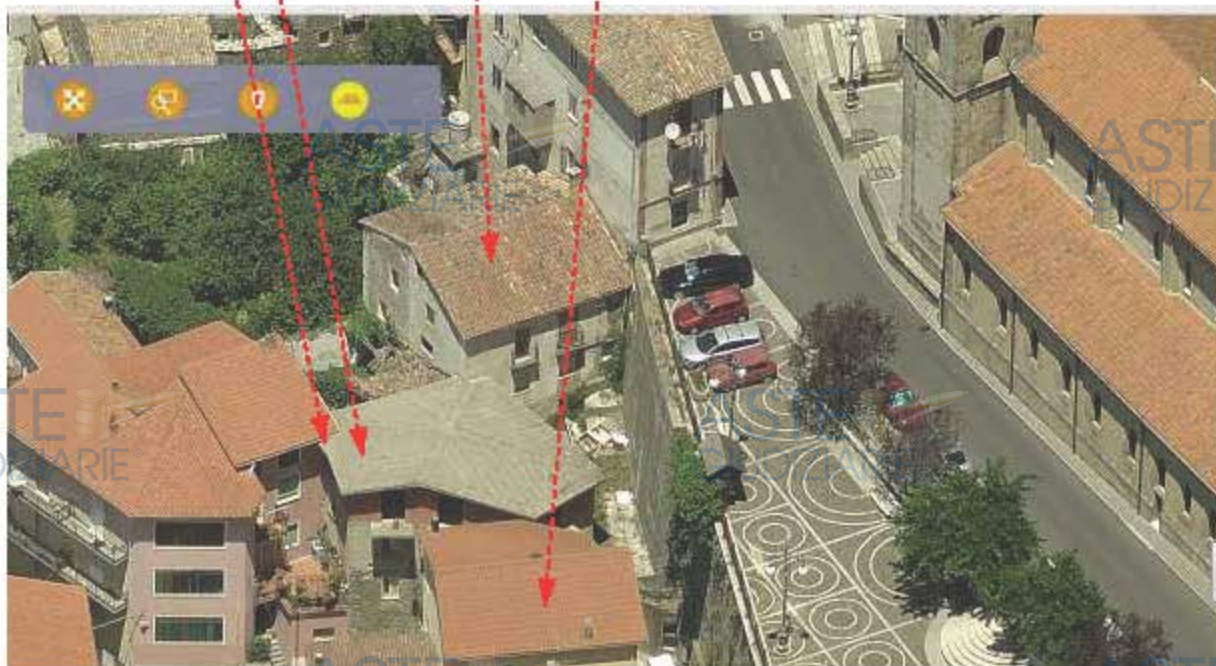
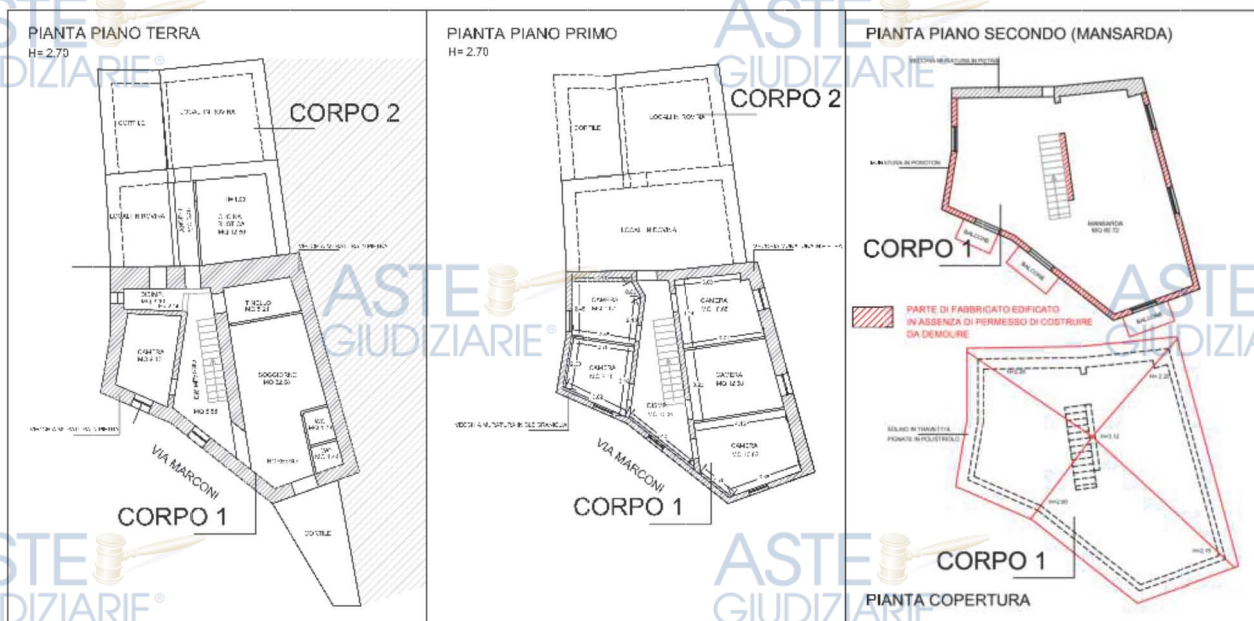
Da una foto del passato estrapolata da una ricerca effettuata sul web, si intravede una porzione della vecchia copertura in tegole con falda unica rivolta verso strada via Marconi, si può notare la differenza di quota con il fabbricato adiacente a destra che ad oggi risulta praticamente nulla e la diversa tipologia di copertura. Rimane evidente che la copertura in tegole coppi sarde è stata rimossa e sollevata realizzando l'attuale piano secondo (mansarda). Nella ripresa obliqua sotto riportata (Sardegna, foto aeree) anche se con diversa inclinazione, si riscontra in modo inequivoco quanto su esposto.
