# TRIBUNALE CIVILE DI ORISTANO

Fallimento n. 3 - 2017

RELAZIONE TECNICA PER C.T.U.

C.T.U.: Ing. Giorgio Floris

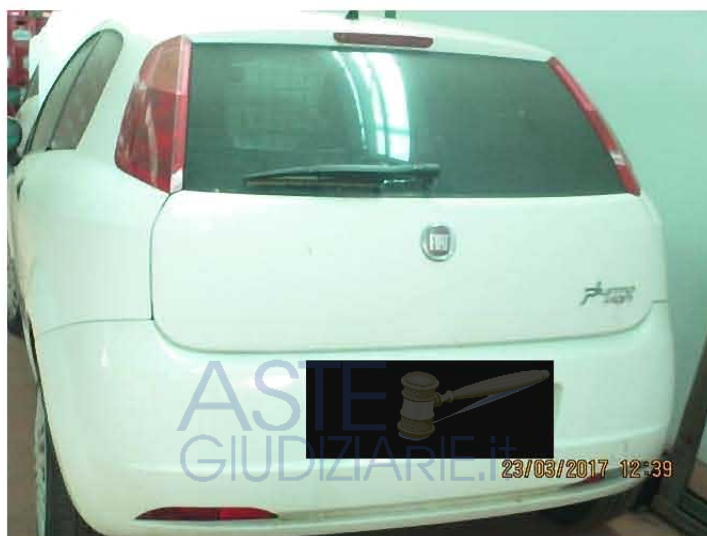
Foto 3

Circa 230.000 km percorsi, alla consegna alla [REDACTED]. Secondo la relazione sullo stato dei mezzi redatta da [REDACTED] prima della consegna alla [REDACTED] il mezzo era fermo in attesa di cambio gomme, tagliando completo, verifica freni e batteria da sostituire, ma è stato prelevato dalla [REDACTED] quindi si ipotizza che abbia subito la manutenzione necessaria alla rimessa in funzione.

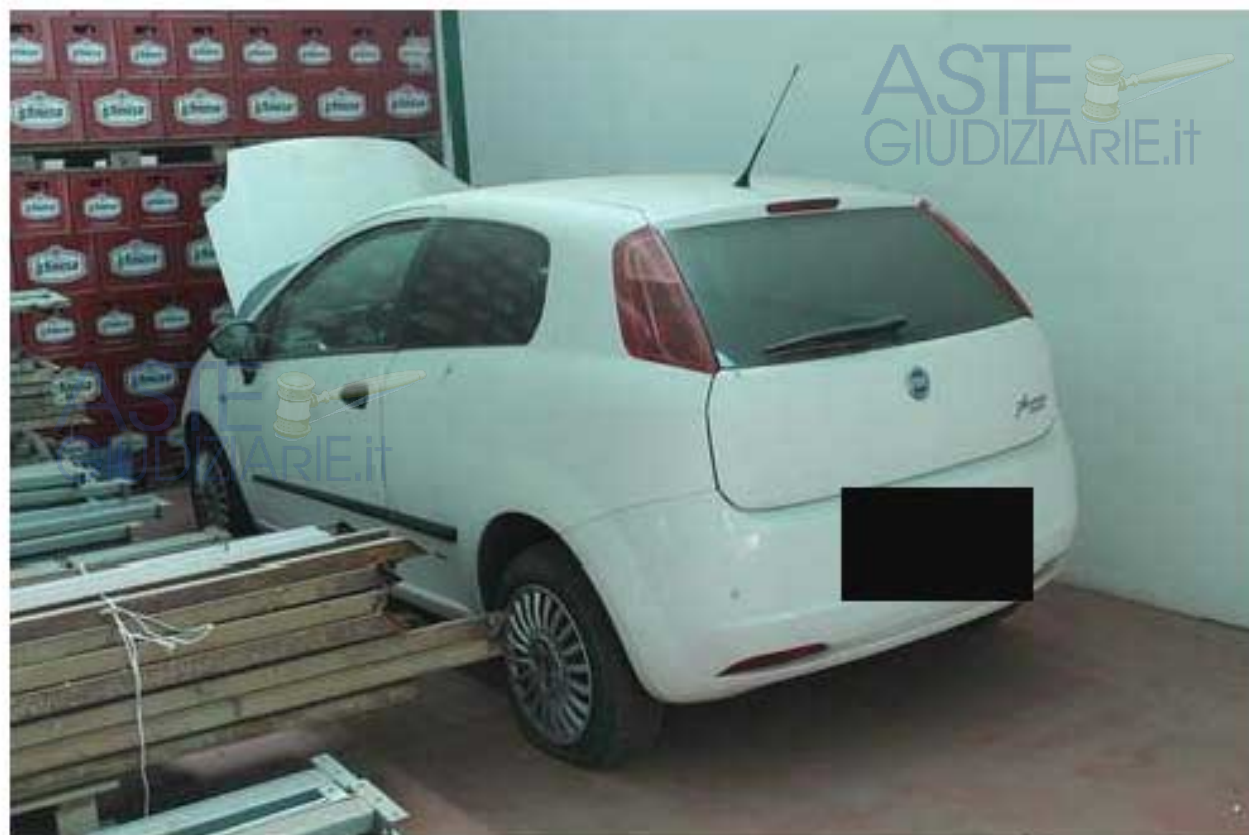
Foto 4

Secondo la relazione sullo stato dei mezzi redatta da prima della consegna alla il mezzo era fermo in attesa di cambio gomme, tagliando completo, verifica freni e batteria da sostituire.

Lo scrivente ha constatato che il veicolo è fermo con una ruota a terra e batteria inservibile, ma in buone condizioni di carrozzeria e di interni.

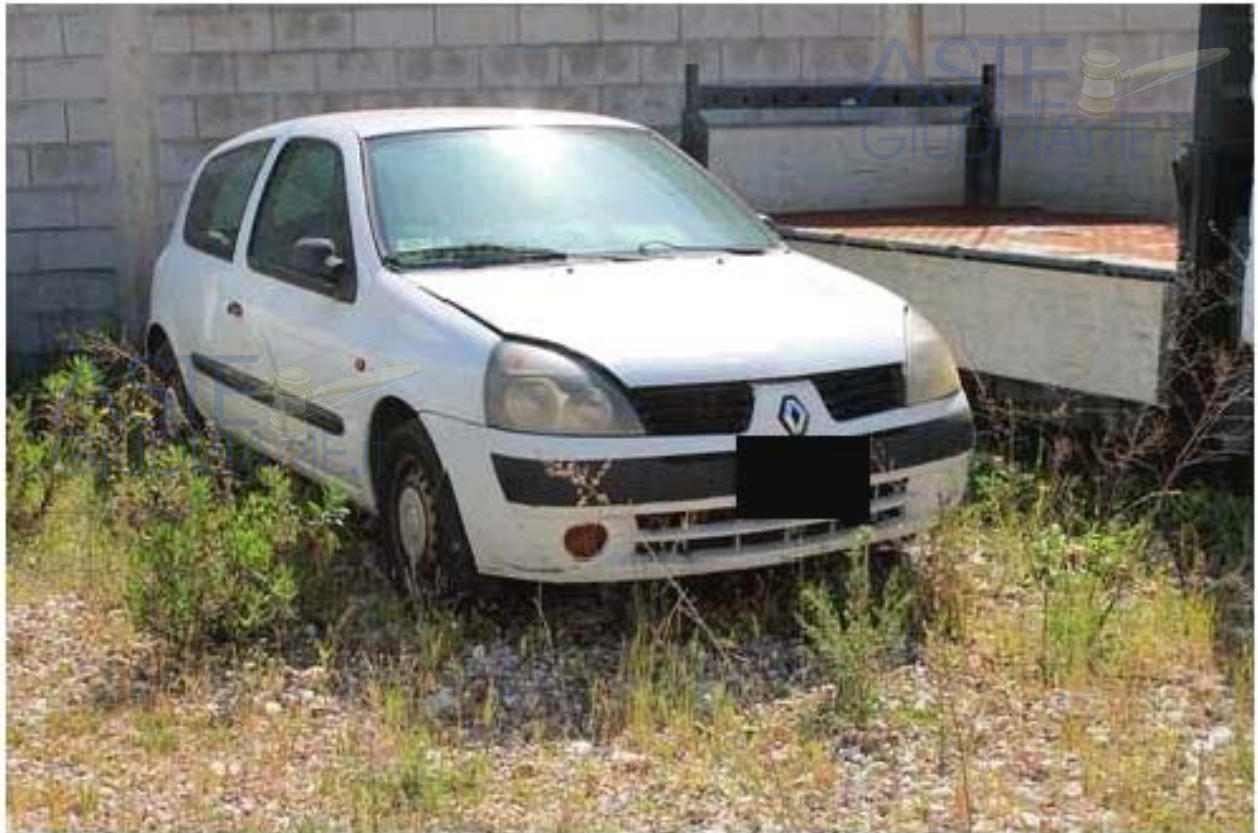
Foto 6

Secondo la relazione sullo stato dei mezzi redatta da [REDACTED] il mezzo in questione è DA ROTTAMARE.

Il mezzo è da rottamare, quindi non ha alcun valore di mercato.

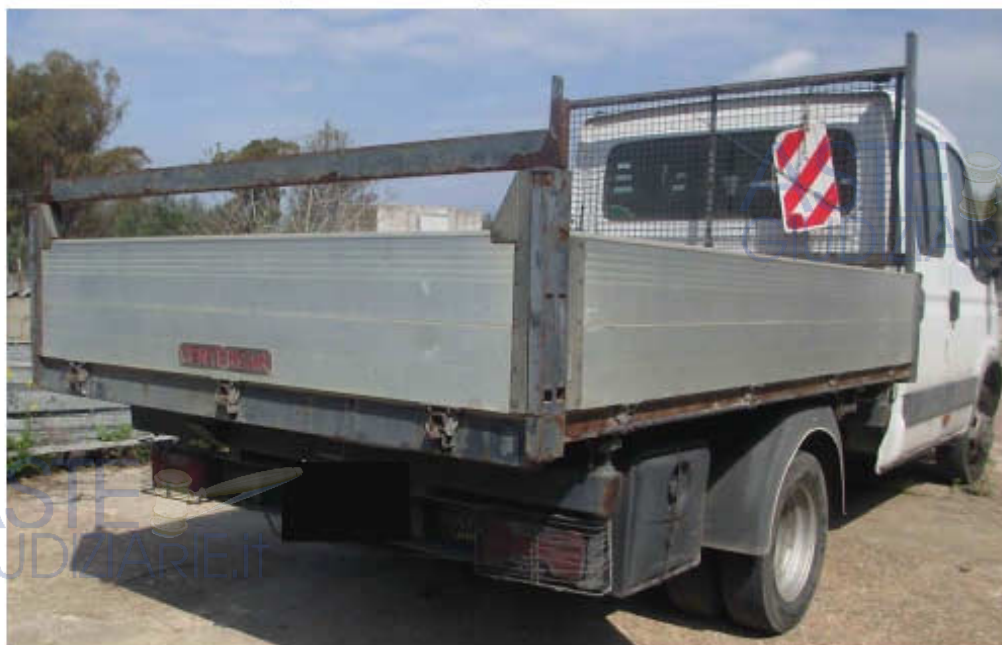
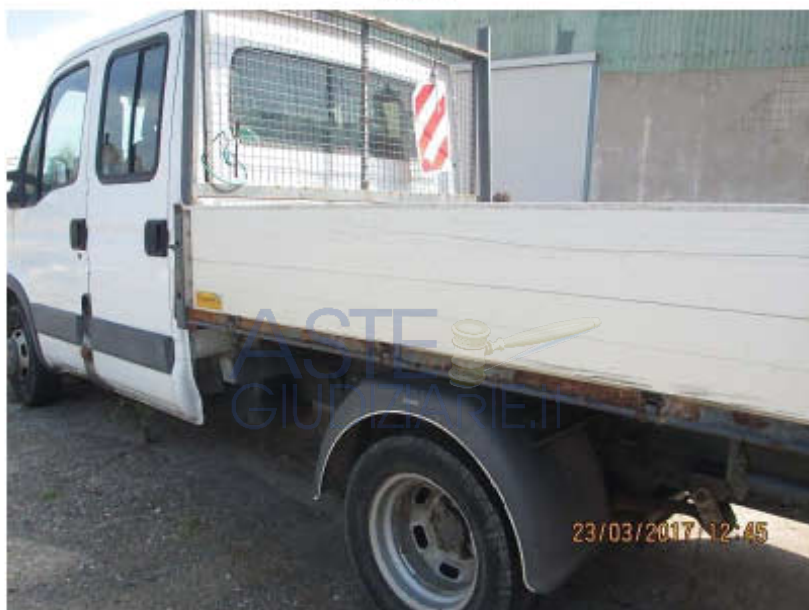
Secondo la relazione sullo stato dei mezzi redatta da [REDACTED] il mezzo in questione necessita di tagliando completo, nuovi pneumatici e verifica del sistema di ribaltamento del cassone.

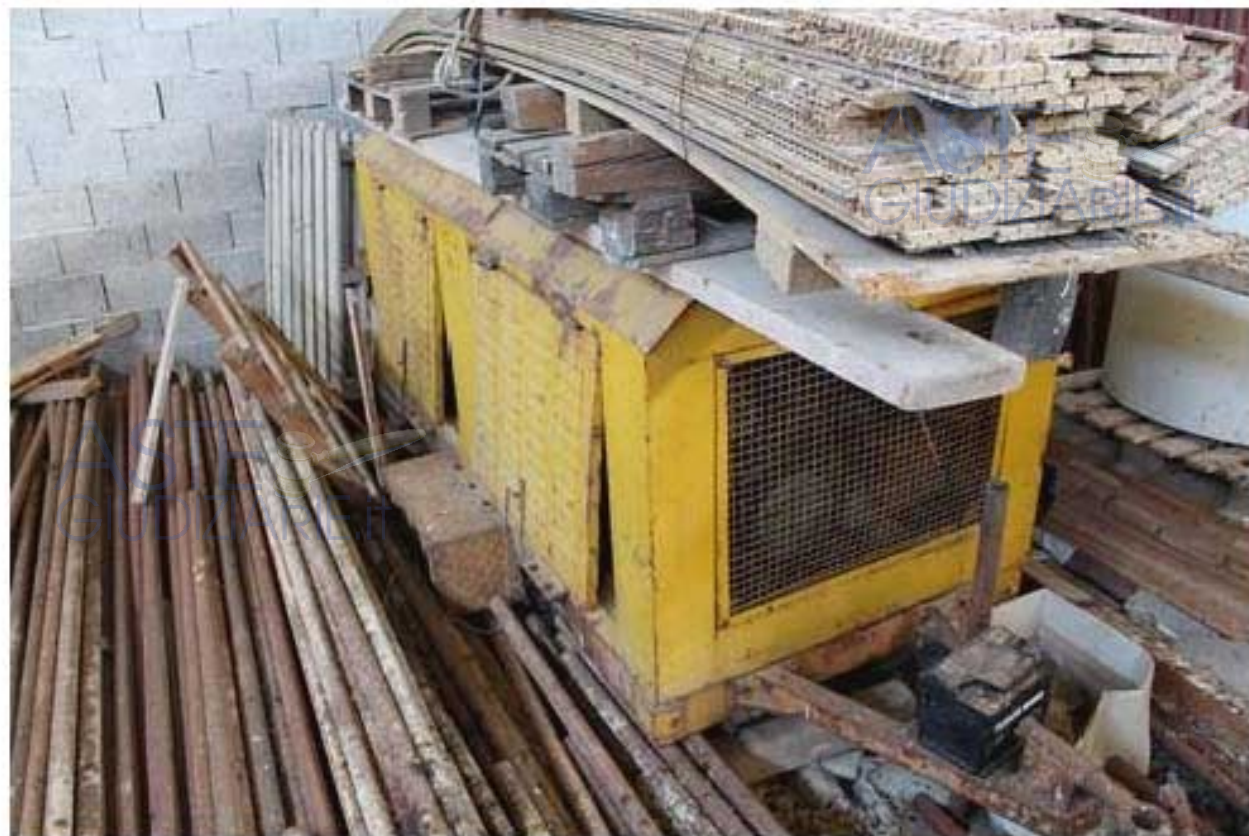
Foto 46

Il gruppo elettrogeno illustrato è attualmente ricoverato presso il Capannone di Siamaggiore. Non si vedono marchi né targhe, potrebbe essere una vecchia macchina Atlas Copco riverniciata.

In base a quanto precede si ritiene che siano difformi dal D.lgs. 81-08 e quindi utilizzabili solo in privato.

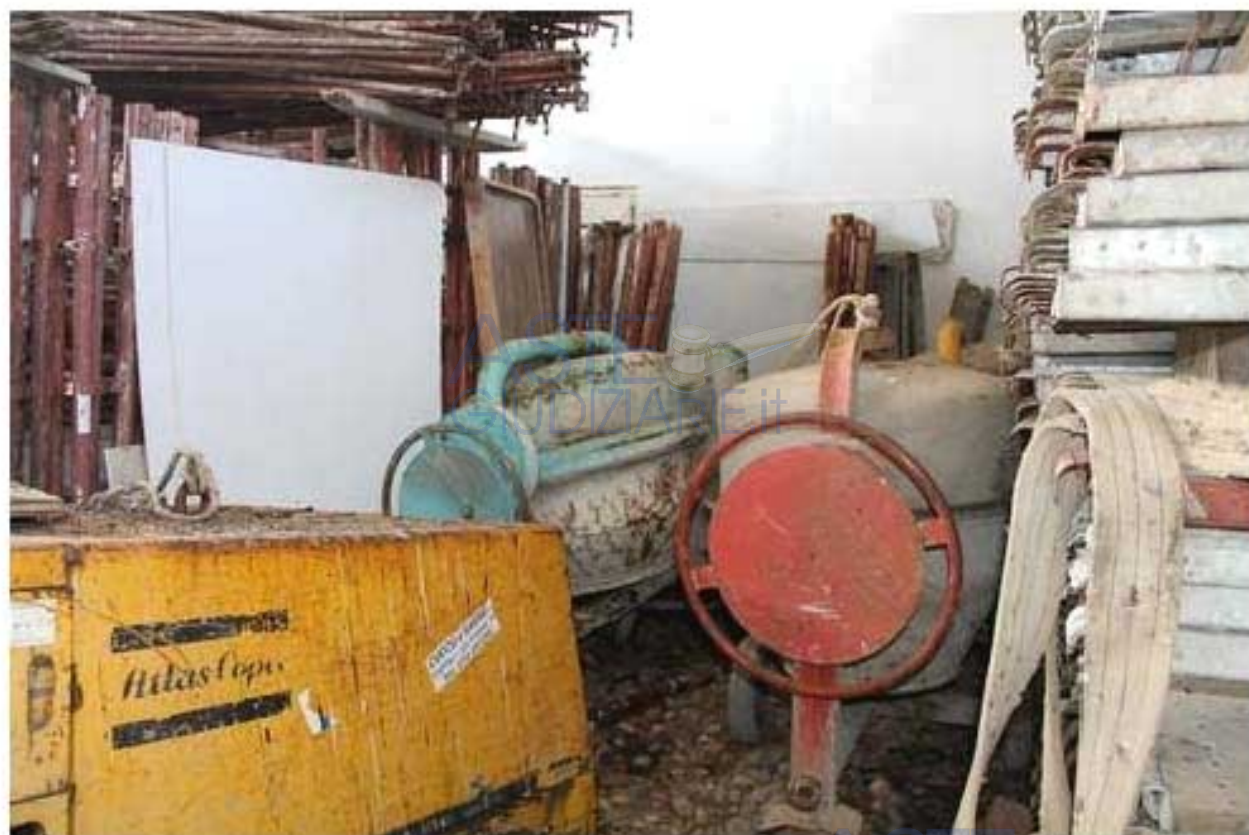
Foto 47

Lo scrivente ha contattato la ditta produttrice inviando anche una foto della macchina, allo scopo di avere informazioni sul valore di mercato e la ditta ha risposto che se la macchina rimane ferma a lungo è probabile che si danneggino i cuscinetti; in questo caso, tenuto conto delle opere di manutenzione da eseguire, il valore di mercato si aggira intorno ai 3.500,00 €.

Tuttavia lo scrivente non può garantire che le parti elettriche abbiano mantenuto i necessari isolamenti né che le parti meccaniche strutturali non siano troppo corrose, pertanto non si può garantire la conformità al D.Lgs 81-08; si propone la vendita a 2.000,00 € per pezzi di ricambio.

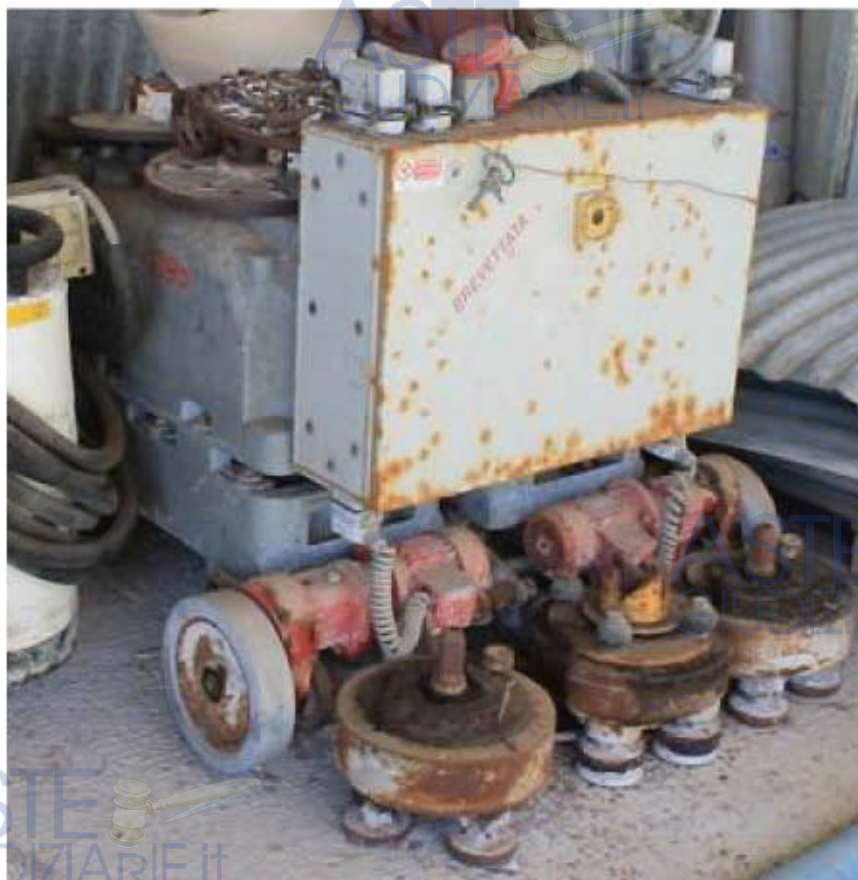
Foto 48

Tuttavia lo scrivente non può garantire che le parti elettriche abbiano mantenuto i necessari isolamenti né che le parti meccaniche strutturali non siano troppo corrose, pertanto non si può garantire la conformità al D.Lgs 81-08; si propone la vendita a 500,00 € per pezzi di ricambio.

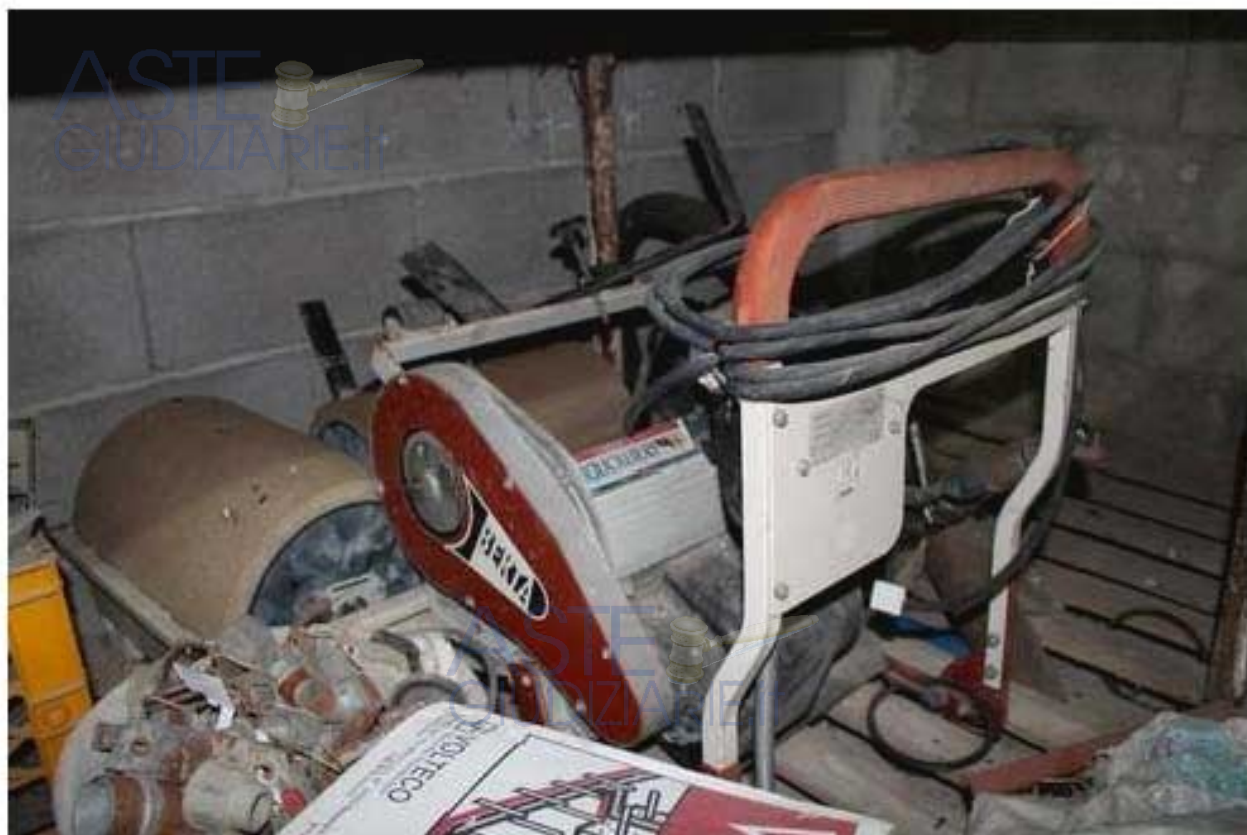
Foto 50

L'apparecchio è stato reperito presso la sede di Siamaggiore, nel box materiali elettrici.

Non è stato provato in quanto non è possibile spostarlo senza aiuto e forse anche appositi mezzi.

Non è stata reperita la dichiarazione di conformità CE, quindi si ritiene che l'apparecchio si possa utilizzare solo in privato.

Si propone di metterla in vendita a 200,00 € per pezzi di ricambio.

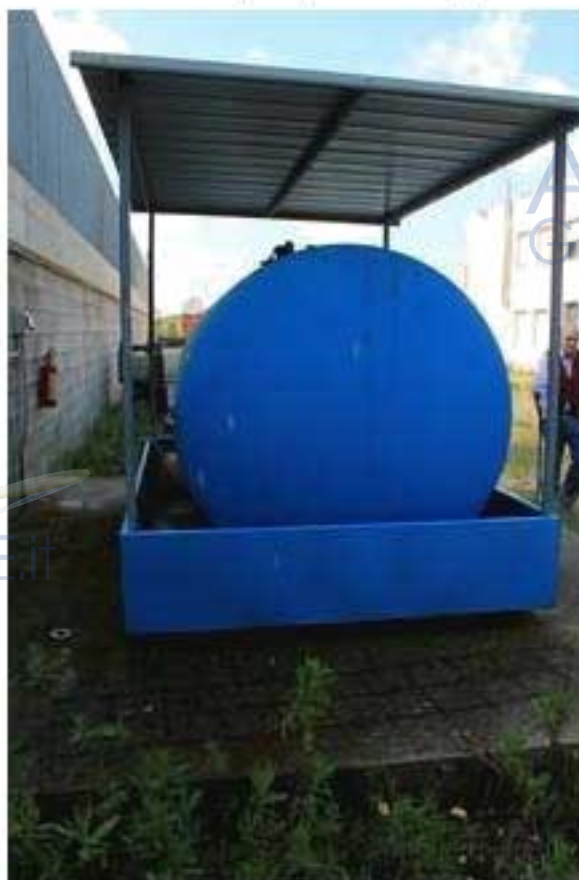
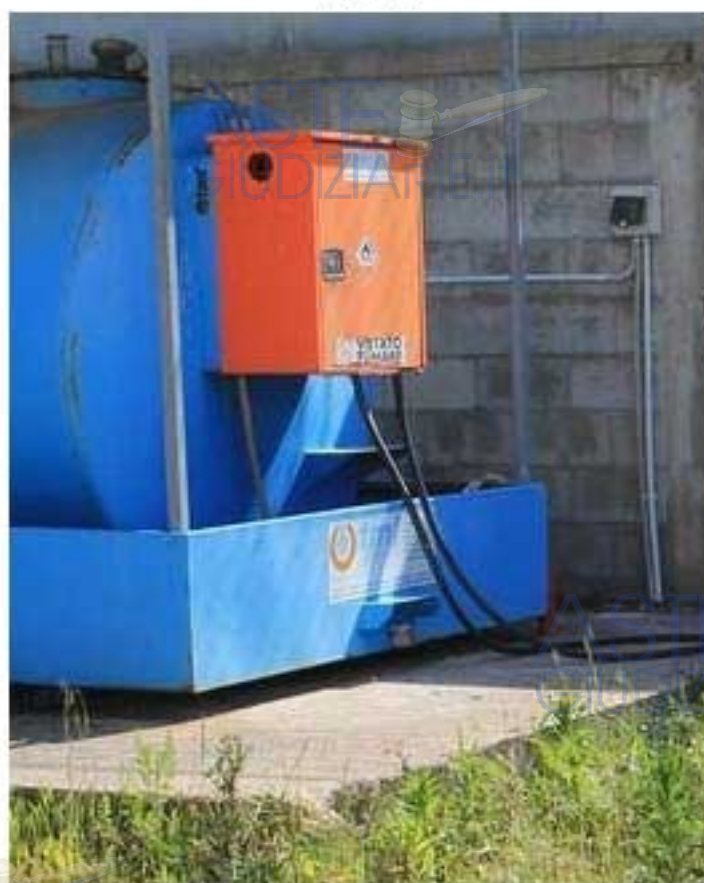
Foto 52

L'apparecchio, costruito nel 2008, è costituito da un serbatoio di 5000 litri, utilizzato per gasolio da autotrazione, con tettoia e bacino di raccolta sversamenti, oltre a pompa ed erogatore per il rifornimento dei mezzi aziendali.

Il distributore riporta la targa con marcatura CE, ma non è stata reperita la dichiarazione di conformità, pertanto lo scrivente ritiene che non possa essere utilizzato né venduto.

Considerato il costo per la rimozione ed il trasporto si propone di metterlo in vendita al prezzo di 100,00 € come ferro da demolizione.

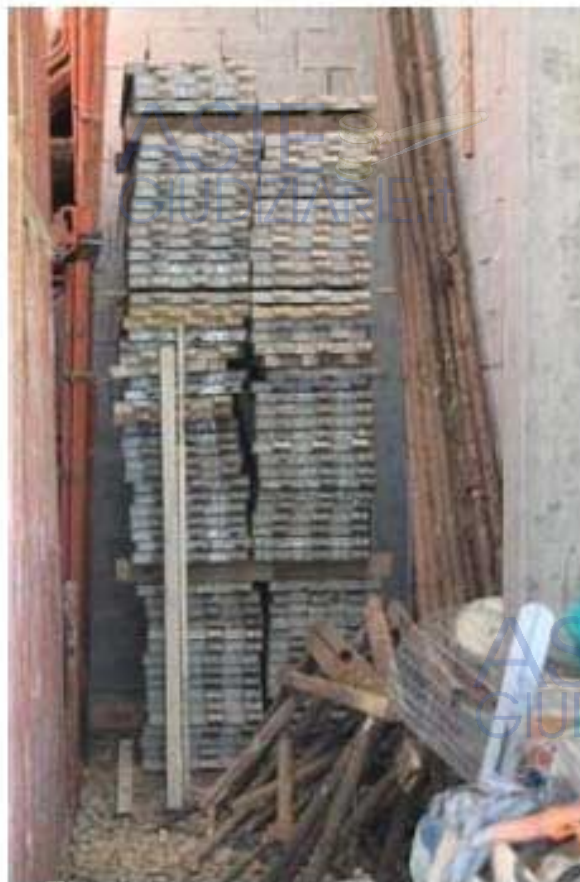
Foto 59 - Altri piani di calpestio, come sopra; circa 107 pezzi.

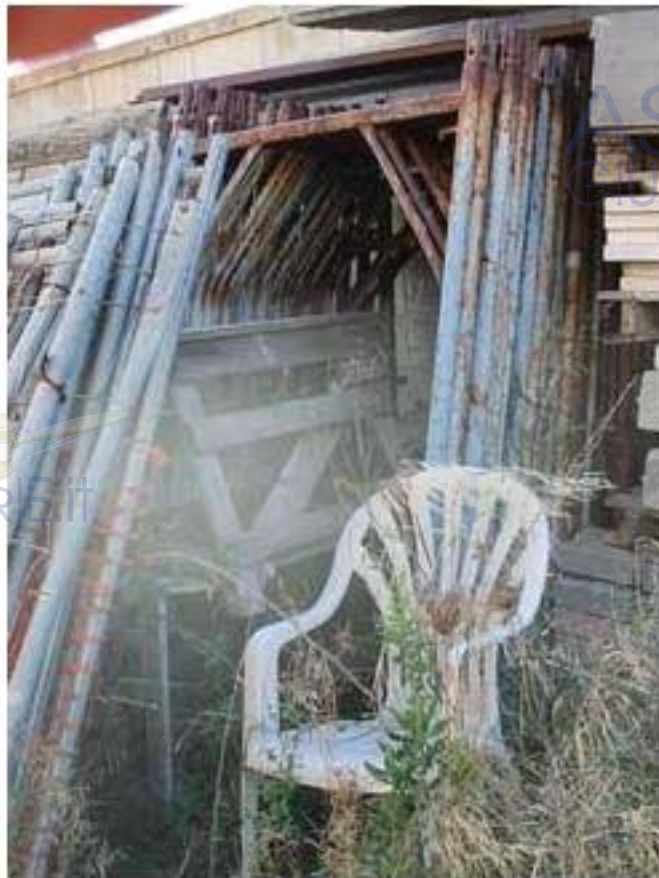
Foto 77

Nel cortile del capannone a Siamaggiore sono stati reperiti altri 20 telai ad H.

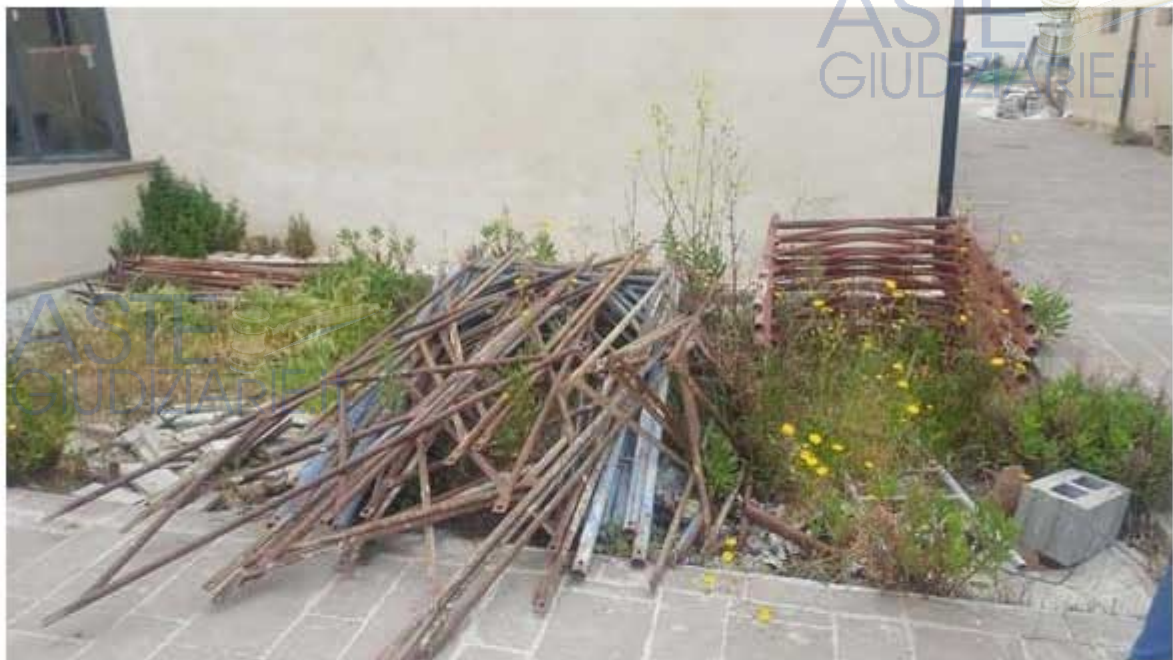
Foto 78

Si contano 21 elementi di telaio ad H ed un numero imprecisabile di correnti, parapetti e diagonali.

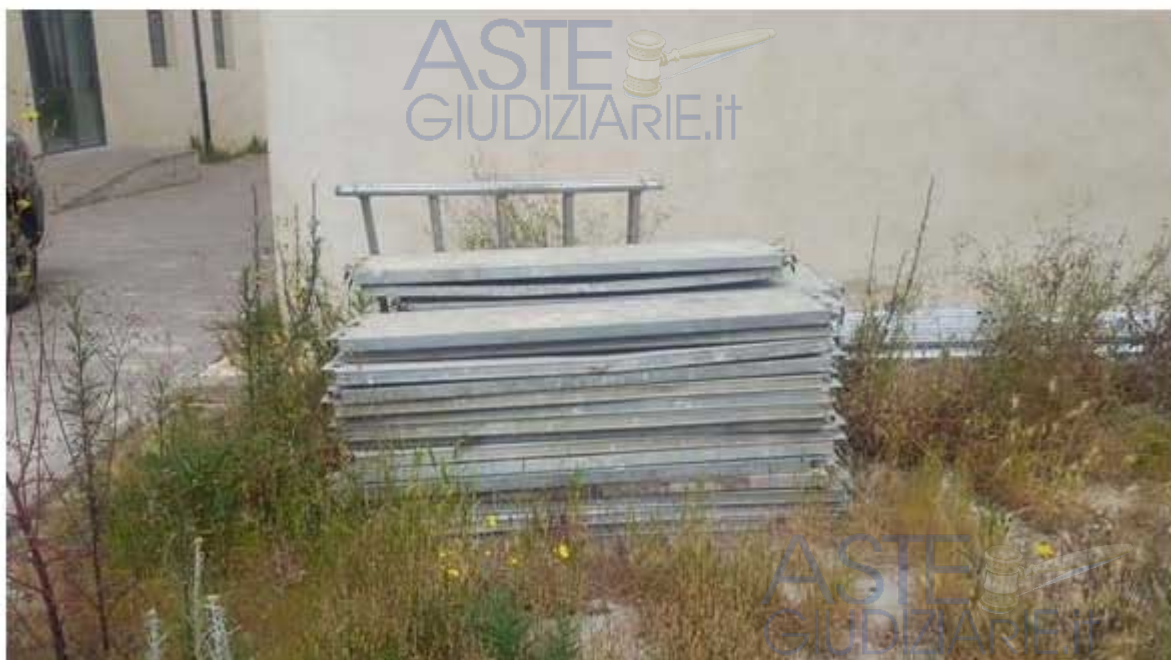
Foto 79

Si contano 32 piastre di calpestio e due elementi di natura ignota (dietro), forse fanno parte di un trabattello.

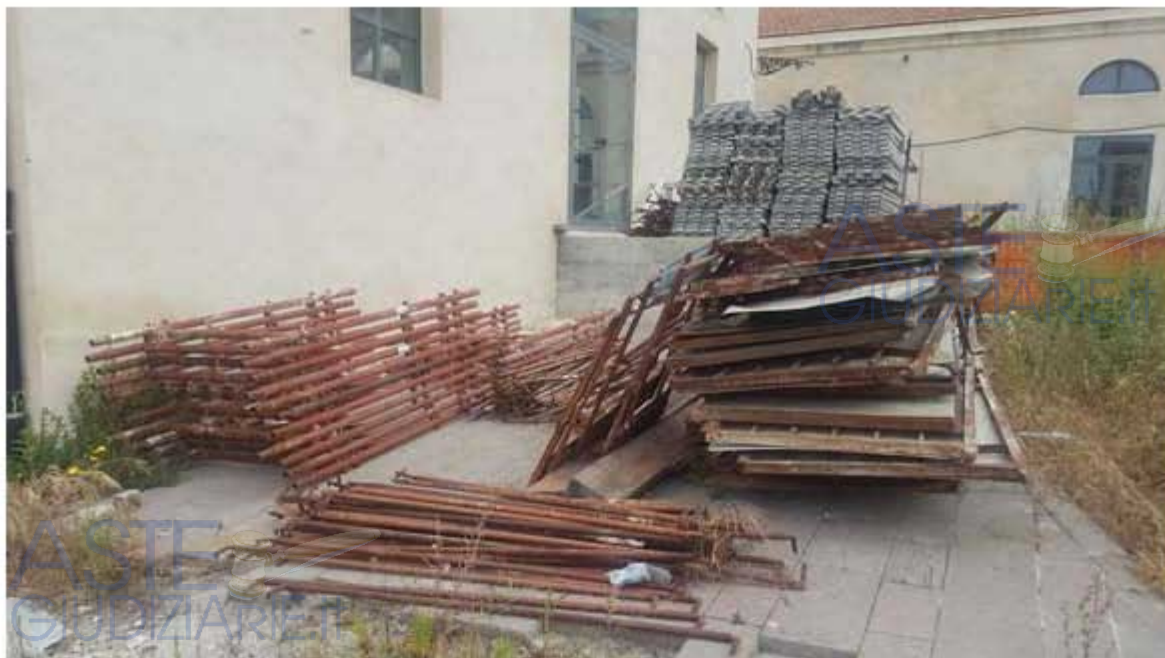
Foto 80

- 17 telai ad H
- 74 piastre di calpestio
- 8 piastre fermapiede
- Circa 20 correnti in primo piano
- Altri 20-30 correnti in secondo piano
- Altri 20-30 correnti a sinistra delle piastre di calpestio
- Una catasta di elementi metallici non identificabili

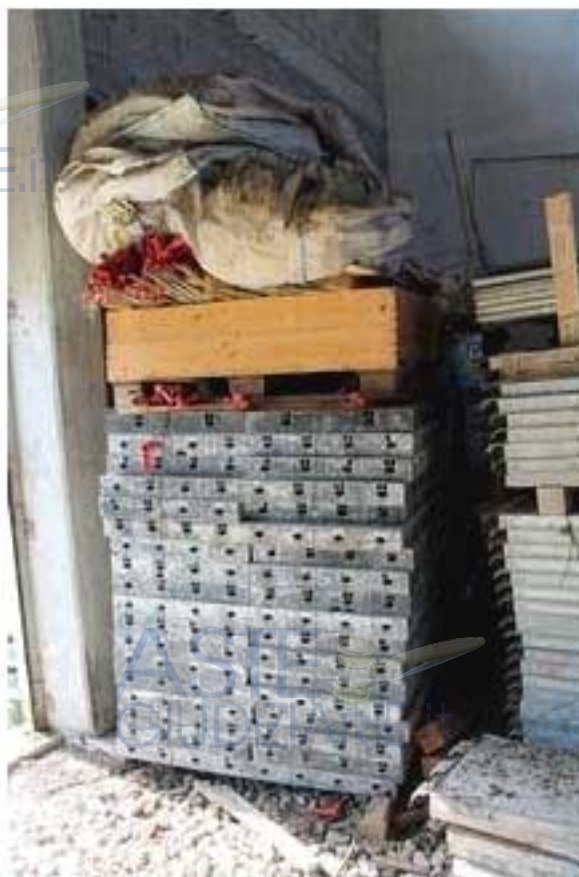
Foto 88

A causa dell'ubicazione non si riesce a contare esattamente quanti elementi siano, anche perché dietro il blocco in primo piano ce n'è un altro.

Il primo blocco è costituito da 18 strati di due pannelli ciascuno da 120 x 60 cm, quindi 36 elementi per una superficie totale di 26 m<sup>2</sup> circa, e si stima che dietro ce ne siano altrettanti (si veda la foto seguente) e quindi, verosimilmente 72 elementi per quasi 52 m<sup>2</sup>.

Non è stata reperita la dichiarazione di conformità CE, ma potrebbe benissimo essere negli uffici della [REDACTED] in quanto l'ex legale rappresentante ha ricordato distintamente l'occasione in cui li ha acquistati nuovi, intorno al 2007, con regolare fattura.

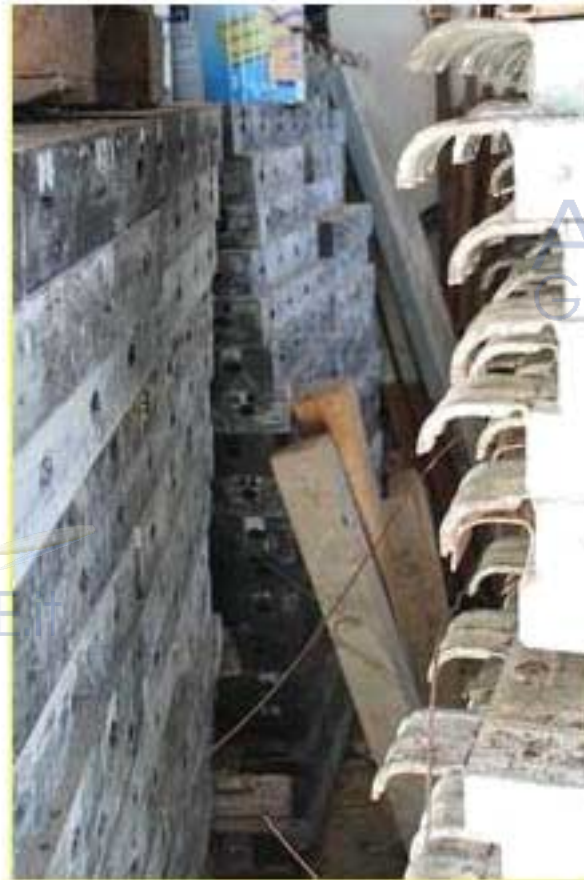
Foto 89 – Blocco di pannelli retrostante.

I pannelli sopra citati hanno un prezzo di listino, compresi gli accessori comuni, di circa 120,00 €/m<sup>2</sup>, nuovi; considerata l'alta resistenza all'usura del materiale e lo stato di conservazione in cui si trovano (sembrano utilizzati una o due volte) si ritiene equa una quotazione di 70,00 €/m<sup>2</sup> per i 52 m<sup>2</sup> reperiti, e quindi:

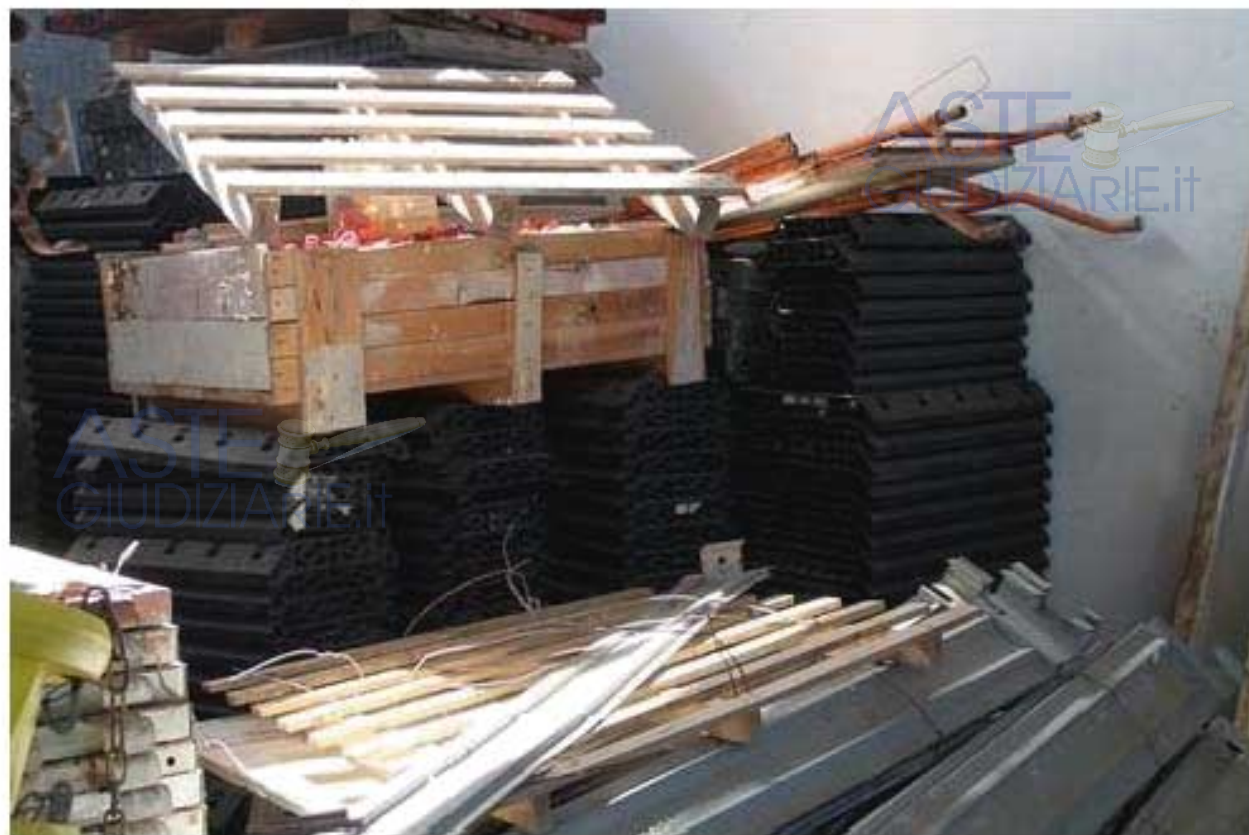
Foto 90

Anche in questo caso si notano gli accessori di assemblaggio rossi ma non si riesce ad accedere per il conteggio (la fotografia è stata ottenuta con la zoom), in quanto si dovrebbe camminare su altre attrezzature, o movimentare tutto con una gru per ottenere l'accesso ravvicinato.

Si riesce a contare in foto 69 pezzi, ma potrebbero essere più del doppio a partire dal pavimento.

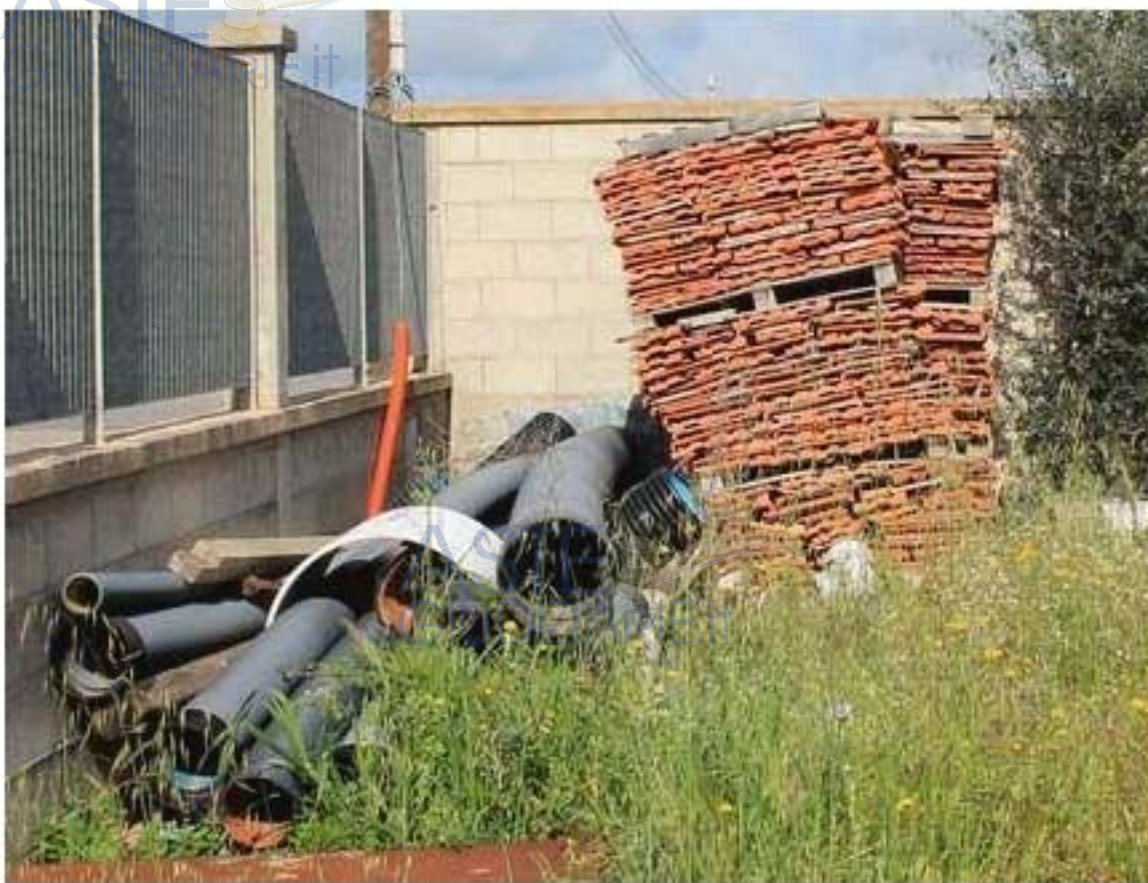
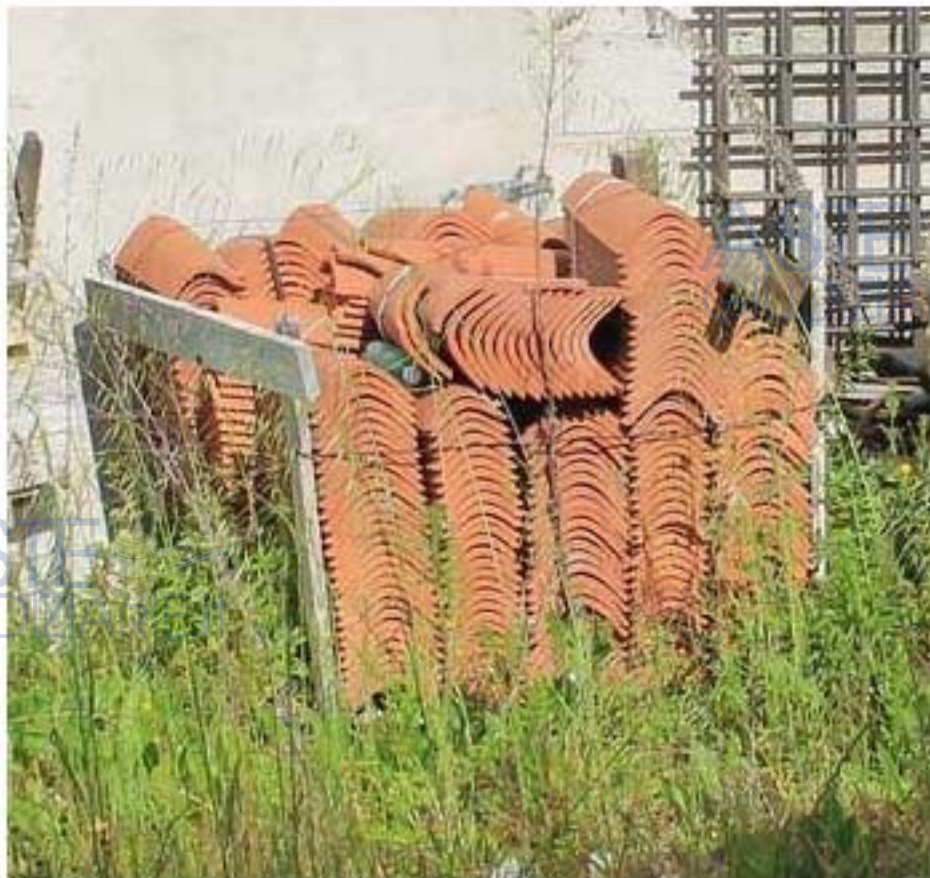
Vengono distintamente elencati solo i materiali distinguibili ed esaminabili e non quelli accatastati alla rinfusa o il cui rilievo è pericoloso a causa delle precarie condizioni di accatastamento o perché i materiali stessi sono troppo pesanti o pericolosi per la movimentazione, come nelle situazioni esemplificate nelle seguenti fotografie.

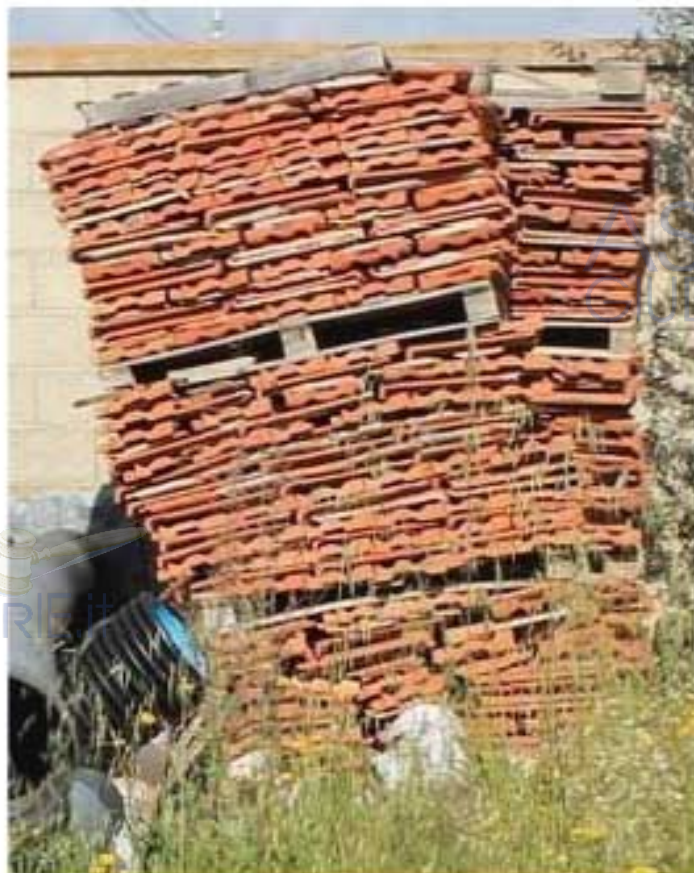
Inoltre non vengono elencati i materiali evidentemente privi di valore di mercato se non a forfait, in quanto costituenti sfridi ed avanzi vari, come per esempio una catasta di tegole che sta per ribaltarsi perché i pianali in legno che le sostengono sono marci e deformati, o alcuni metri cubi di giunti di tubazioni insaccati (non li si può nemmeno contare).

Foto 96 - Tegole marsigliesi

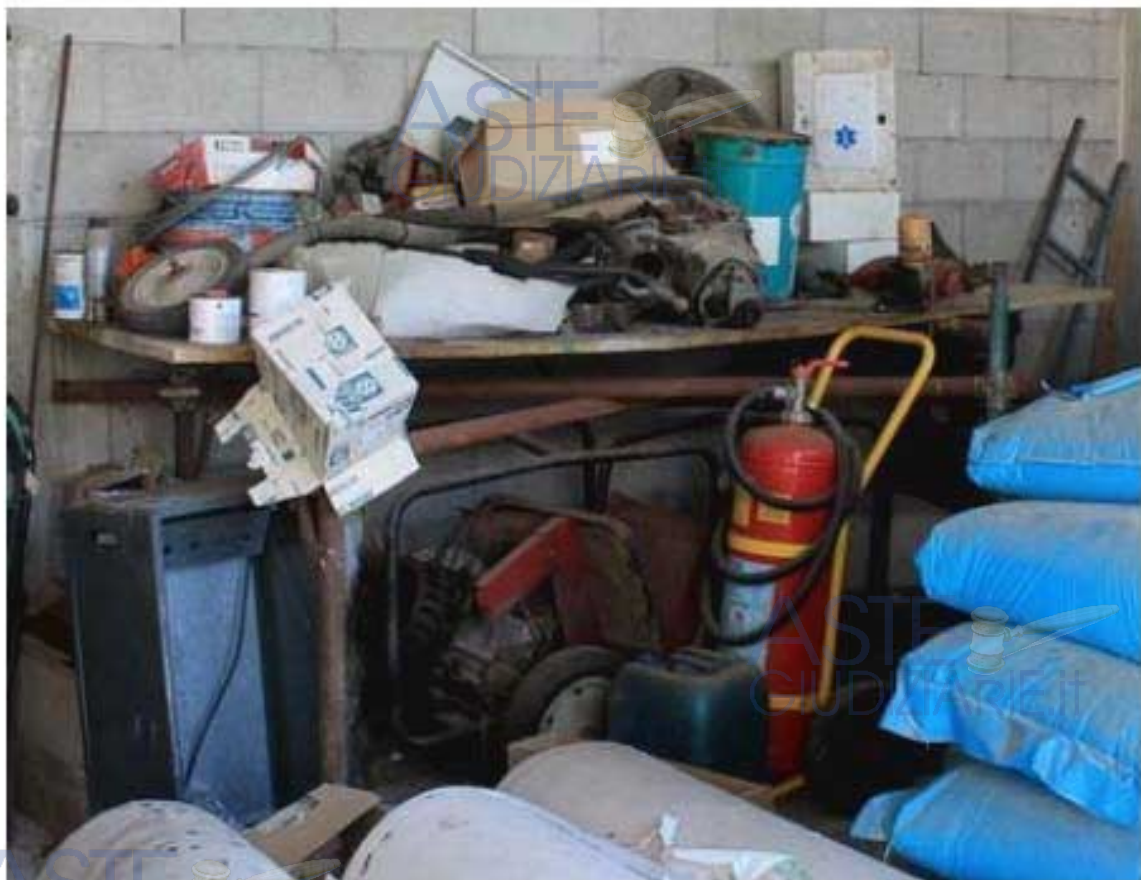
Foto 118 - Pompa per malta, senza documenti, non si sa se funziona ancora
