**TRIBUNALE DI PALERMO**  
**SEZIONE IV CIVILE – ESECUZIONI IMMOBILIARI**

PROCEDURA N. 143/2024 R.G.ES.

**RELAZIONE DI CONSULENZA TECNICA**  
**NELLA PROCEDURA ESECUTIVA IMMOBILIARE**

**LOTTO 2 di 2** – Appartamento per civile abitazione sito in Palermo (PA), via Emiro Giafar (oggi Fondo Mortillaro) n.6, posto al piano secondo a sinistra salendo le scale del corpo di fabbrica denominato “B”, in catasto identificato al Foglio 88, p.lla 1119, sub. 28, categoria A/3

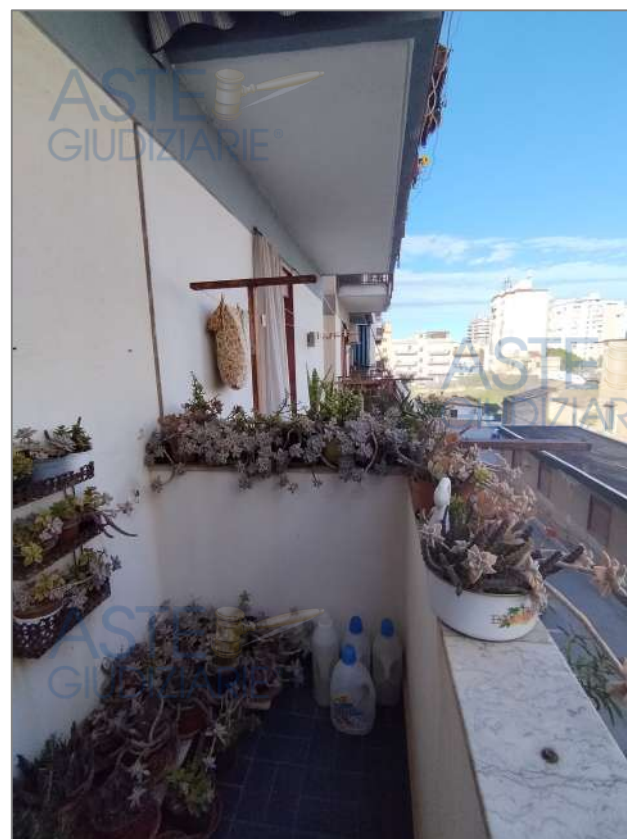
bagno che, come riferito, appare rinnovato di recente) e degli infissi, con particolare riferimento a quelli esterni, che si mostrano datati e inadeguati agli attuali standard di qualità. Una annotazione a parte va fatta, invece, per il parapetto in muratura di uno dei due balconi<sup>6</sup> posti sul fronte principale, esposto a sud-est, e di quello afferente alla cucina sul retro prospetto, esposta a nord-ovest. In entrambe le situazioni sono evidenti i segni di uno stato diffuso di degrado dell'intonaco, caratterizzato da fenomeni fessurativi estesi, nonché, in taluni casi, da tracce di alterazioni cromatiche dell'intonaco. In particolare, tali fenomeni fessurativi si manifestano evidenti lungo la linea di intersezione fra parapetto e intradosso, in prossimità del gocciolatoio, per quel che riguarda il balcone del prospetto principale e lungo lo spigolo verticale del parapetto, a sinistra, guardando il retroprospetto, relativamente al balcone del prospetto secondario.

Balcone su prospetto principale afferente alla sala da pranzo

Il parapetto in muratura di uno dei due balconi posti sul fronte principale, esposto a sud-est, e di quello sul retro prospetto, esposta a nord-ovest, mostrano evidenti i segni di uno stato diffuso di ammaloramento dell'intonaco, caratterizzato da fenomeni fessurativi estesi. Le condizioni di

degrado sono tali da suggerire un intervento di messa in sicurezza che posa rimuovere le parti pericolanti o potenzialmente tali al fine di evitare il pericolo di rovina di porzioni di intonaco e di materiale lapideo.

A tal proposito, così come meglio precisato nella relazione tecnica deposita dal sottoscritto il 31.03.2025 sullo stato manutentivo dell'immobile, lo stato fessurativo e le condizioni di degrado riscontrate sono tali da suggerire un intervento di messa in sicurezza che possa verificare l'effettivo stato dell'arte e rimuovere le parti pericolanti o potenzialmente tali al fine di evitare il pericolo di rovina di porzioni di intonaco e di materiale lapideo con conseguente pericolo per l'incolumità pubblica e privata.

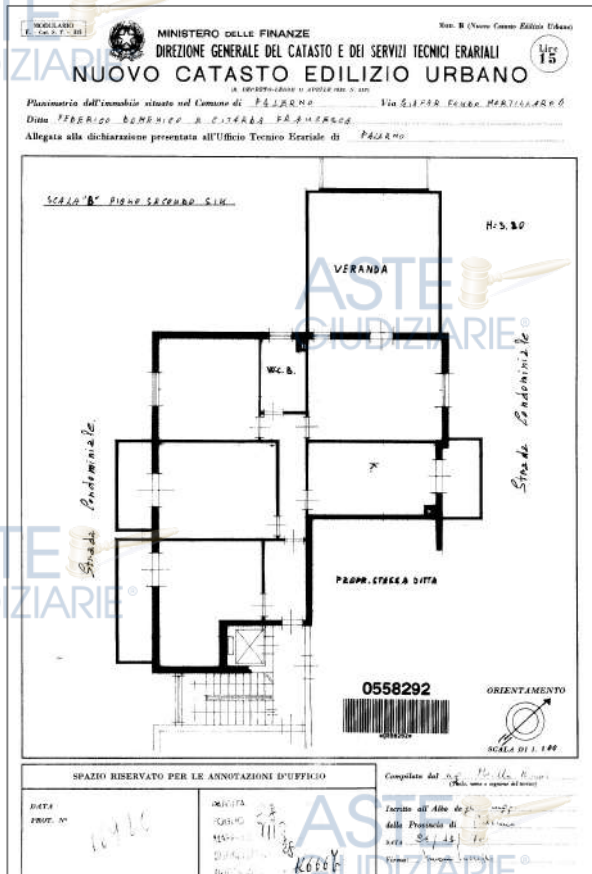
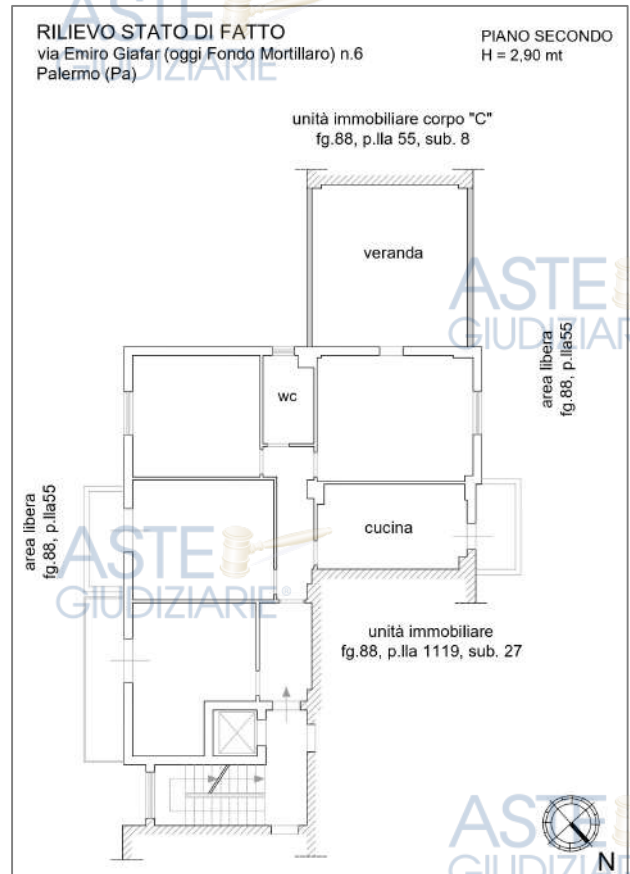
A seguito dei sopralluoghi effettuati, il sottoscritto ha però riscontrato, così come già anticipato, la presenza di difformità sostanziali tra la situazione attuale dei luoghi e la planimetria catastale così come si evince dal confronto planimetrico di seguito riportato.

1. La parziale modifica del prospetto esposto a sud-ovest consistente nella “chiusura” di una finestra, con rimozione del relativo infisso, prospiciente la terrazza oggi chiusa a veranda;

1. Ripristino della configurazione originaria del prospetto lato sud-ovest attraverso la riproposizione dell’originario vano finestra e la relativa ricollocazione del relativo infisso. Per tali opere si stimano costi pari a ca € 500,00 (cinquecento/00) comprensivi di competenze ed imposte che andranno detratti dal valore di stima;
