Tribunale di Palermo  
Sezione VI Esecuzioni Immobiliari  
R.G. Es. 408/2024  
LOTTO UNICO  
Esperto stimatore: ING. PIETRO BARRESI

**PERIZIA DI STIMA IMMOBILIARE**

Piena proprietà dell'appartamento sito in Palermo, via A. Pacinotti n. 94, piano decimo a destra salendo la scala A, interno 19, iscritto al C.F. al foglio 49, particella 1744, sub 34

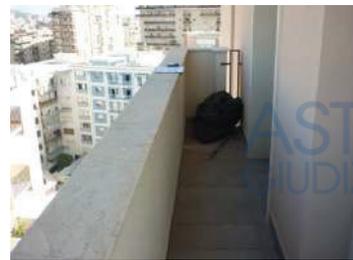
Foto 18 – Balcone

I balconi presentano pavimentazione con piastrelle di ceramica e parapetto in muratura protetto da copertina in marmo (Foto 18).

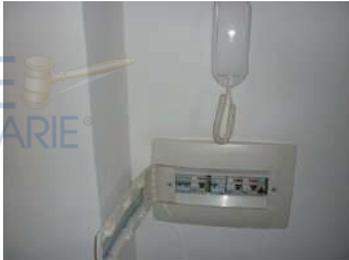
Foto 19 – Quadro elettrico

Gli impianti idrico ed elettrico sono sottotraccia, il quadro elettrico presenta interruttore differenziale (Foto 19). E' presente impianto di riscaldamento autonomo alimentato a gas.

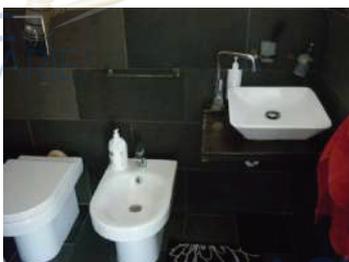
Foto 25 – Servizio in veranda

igienico, che presenta pavimentazione e rivestimento in piastrelle di ceramica e sono collocati lavabo, doccia, bidet e vaso igienico (Foto 25 e 26). Il ripostiglio esterno in muratura è protetto da porta in alluminio preverniciato e pannelli (Foto 27).

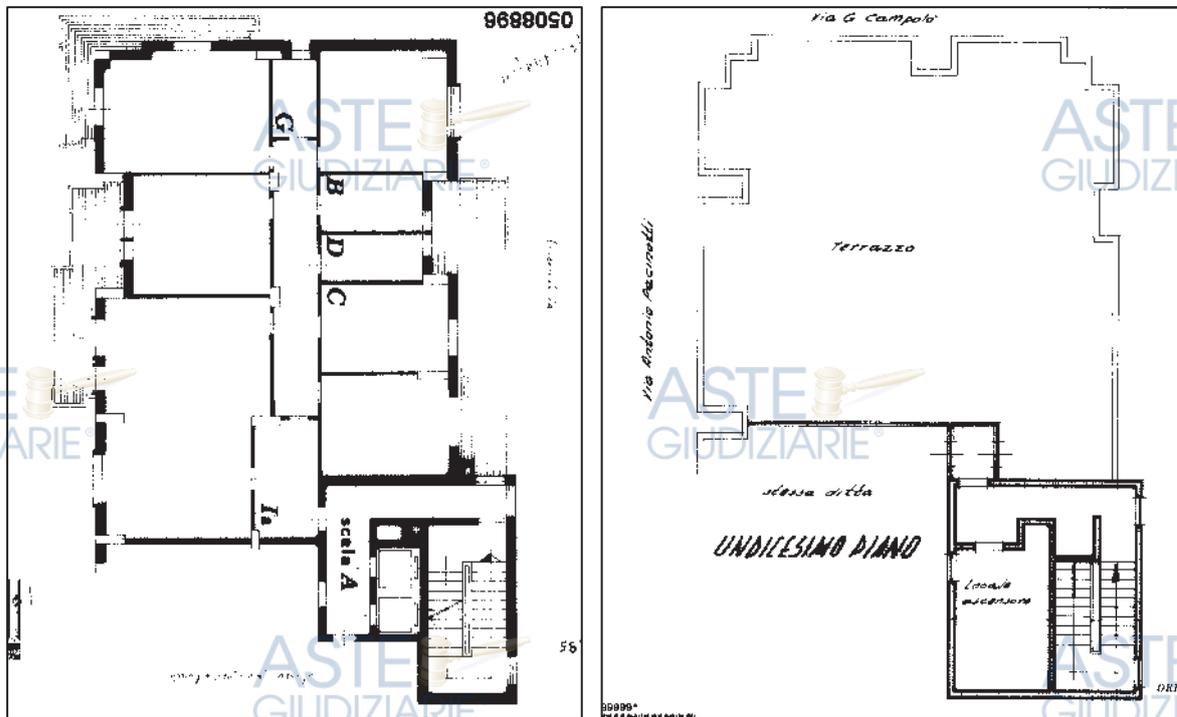
Planimetria catastale appartamento piano decimo e soprastante terrazza (All. 4)

La planimetria catastale dell'immobile (All. 4) non risulta conforme allo stato dei luoghi; infatti si sono rilevate difformità consistenti in una diversa distribuzione interna degli ambienti con accorpamento di un balcone, la realizzazione di una scala interna di collegamento con la terrazza soprastante, la chiusura parziale della terrazza soprastante con infissi, la realizzazione di un locale servizio igienico all'interno della veranda e di un locale ripostiglio con accesso esterno. Tali difformità sono riportate negli allegati 9 e 10. Occorrerà pertanto presentare aggiornamento mediante pratica DOCFA.
