**TRIBUNALE DI PALERMO Sezione VI civile  
Esecuzioni Immobiliari**

**Procedura Esecutiva Immobiliare n.423 / 2022**

**RELAZIONE DI STIMA LOTTO UNICO**

**Il C. T. .U.**  
**Arch. Patrizia Mastrorilli**

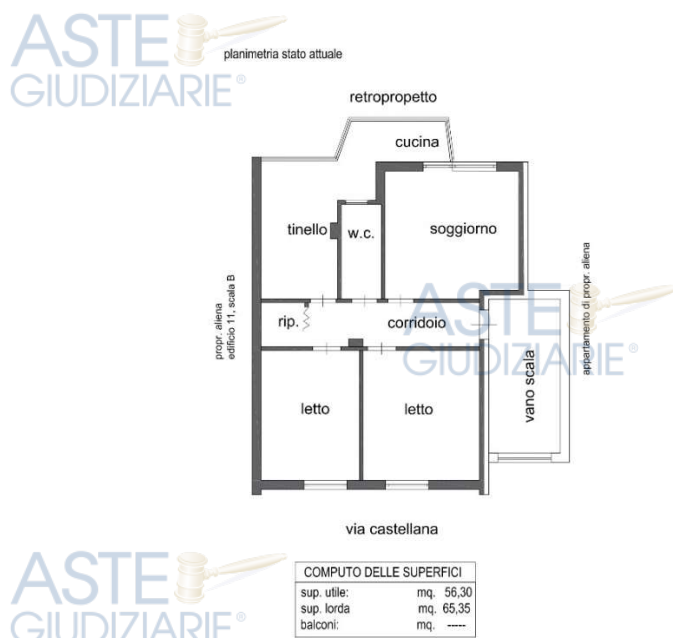
La **attuale configurazione** dell'appartamento oggetto di stima è rappresentata nella planimetria dello stato attuale (cfr. **All.11**) e gli interventi apportati a modifica dello stato originario sono rappresentati nell' **All.12**. L'immobile ha **sup. utile** pari a **mq. 56,30 circa**; la **luce libera** è pari a **ml.3,00 circa**.
