RELAZIONE DI CONSULENZA TECNICA D'UFFICIO

**PERIZIA per PUBBLICITA'**

**LOTTO 1**

**Appartamento sito in Palermo, Via Giovanni Battista Caruso N°12, Piano I a sx**

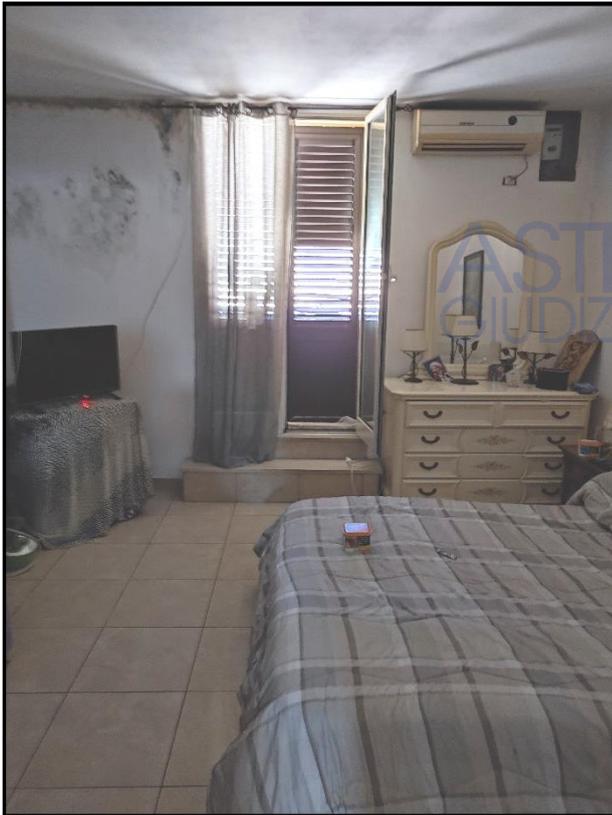
Camera Letto 1: sullo sfondo, porta-finestra su Via Caruso

Nella Camera da letto 1, sulla parete prospiciente Via G.B.Caruso, sono state rilevate patologie di degrado degli intonaci con annerimento superficiale e formazione di muffe, causate dall'intasamento di un imbuto del pluviale, posto in opera sul prospetto principale.

Per quanto attiene gli impianti, si ritiene opportuno procedere a lavori di adeguamento dell'impianto elettrico, da affidare a Ditta abilitata che rilascerà, ad ultimazione dei lavori, il Certificato di Conformità ai sensi della Legge 37/08. Il costo complessivo dei suddetti lavori e di piccoli interventi manutentivi, quali la tinteggiatura delle pareti e del soffitto della Camera da letto 1 con idropittura lavabile, la riparazione dell'imbuto del pluviale, ammonta ad € 1.400,00 oltre IVA.
