PERIZIA DI STIMA IMMOBILIARE

LOTTO UNICO

- Appartamento sito in Palermo, via Cappuccini n. 29, piano terra, censito al C.F. al foglio 56, part. 644 sub 5.

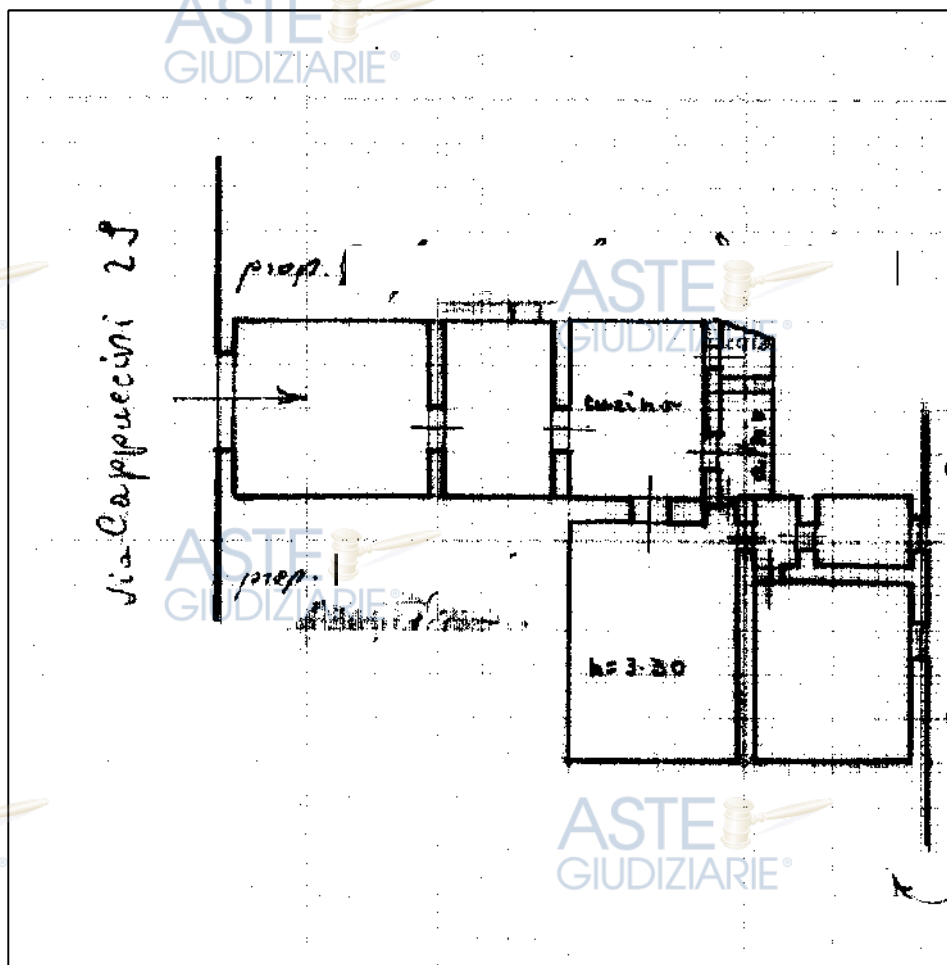
Planimetria catastale (All. 4)

Tuttavia la planimetria catastale dell'immobile (All. 4) non risulta conforme allo stato dei luoghi; si sono rilevate difformità consistenti nell'ampliamento dei vani di passaggio tra le due camere di ingresso e la cucina, l'ampliamento del vano di passaggio nella zona disimpegno e la divisione di uno degli ambienti in due camerette, mediante la realizzazione di tramezzi. Tali difformità sono riportate nell'allegato 8.

Di seguito si riporta stralcio grafico di rilievo con indicazione delle difformità riscontrate rispetto alla planimetria catastale; con il colore giallo si indica la porzione di muratura indicata nella planimetria catastale e non più esistente, in rosso quella costruita in difformità e, con la campitura di colore blu, parte di atrio indicato nella planimetria catastale ma non appartenente all'immobile.
