TRIBUNALE DI PALERMO

PROCEDURA N. 485/2023 R.G.ES.

RELAZIONE DI CONSULENZA TECNICA
SULLE ATTUALI CONDIZIONI DEL CESPITE PIGNORATO
E SULL'EVENTUALE NECESSITA' DI INTERVENTI
MANUTENZIONE URGENTI E INDIFFERIBILI
NELLA PROCEDURA ESECUTIVA IMMOBILIARE

LOTTO UNICO – Unità immobiliare sita nel Comune di Palermo (PA), Località Bellolampo, C.da Pizzo Capra, via Menfi n.10, piani terra e primo, 13 vani catastali, in catasto identificato al Foglio 37, p.lla 137, sub. 3, categoria A/7.

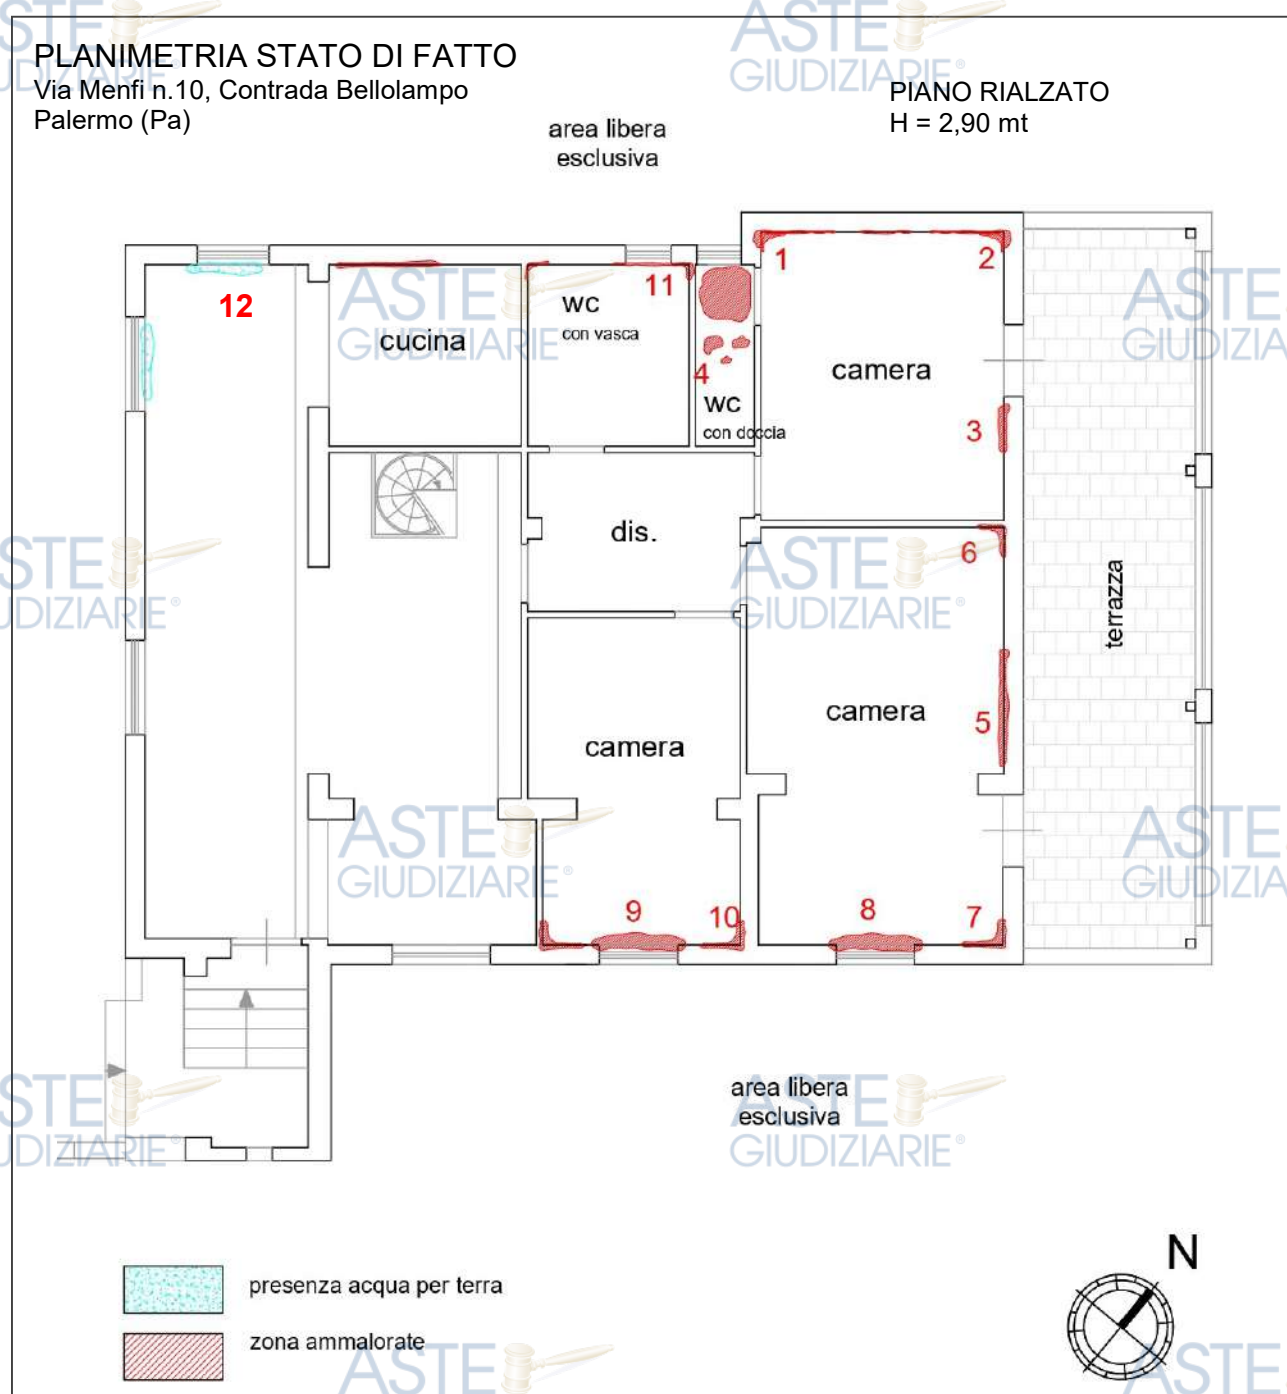
Camera da letto matrimoniale. Muffa agli angoli e dietro i comodini. Parete esterna lato nord-ovest. Rif. 1 e 2 in planimetria.
