TRIBUNALE CIVILE DI PALERMO

ESPROPRIAZIONE IMMOBILIARE R. Es. n. 578/2014

Oggetto: Relazione sullo stato dei luoghi ed sull'esistenza di situazione di pericolo relativamente all'appartamento di via Elba, 10 piano terzo occupato dall'esecutato, censito al Catasto Fabbricati del Comune di Carini al N.C.E.U. al Fg. 13 p.lla 58 sub.21.

L'Esperto Estimatore: Ing. Salvatore Agrusa

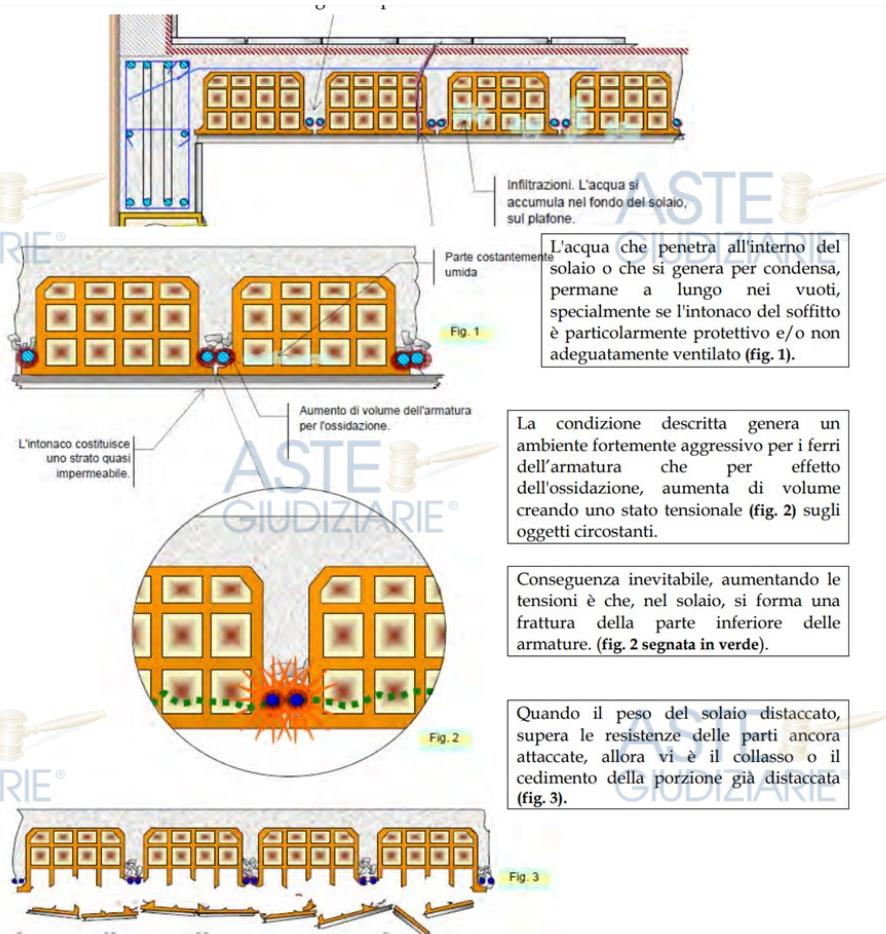
Non di meno che, l'espulsione del coprifero, risulta essere un doppio problema nelle strutture; difatti il suo distacco, se da un lato va a diminuire la sezione dell'elemento, e quindi anche la sua resistenza, dall'altro espone il nucleo centrale dell'elemento agli agenti esterni.

Ricordiamo infatti che la prima funzione del coprifero è quella di essere uno strato di usura, da sacrificare al posto della sezione centrale ove sono collocate le barre di armatura. Vien da sé quindi che un'entrata in crisi di questo elemento rappresenta una criticità per nulla trascurabile.

Il processo di ossidazione delle barre di armatura non solo corrode l'acciaio delle stesse, ma ne aumenta il volume fino a 6 volte rispetto a quello iniziale, inducendo delle tensioni all'interno dell'elemento strutturale, ovvero "spingendo" verso l'esterno e lesionando le finiture.

1. *Rimozione di intonaco ammalorato ed in fase di distacco nelle camere da letto e nella cucina;*
2. *Spazzolatura dei ferri di armatura e trattamento degli stessi con inibitore della corrosione;*
3. *Ripristino di parte di strato corticale tramite apposizione di malta cementizia tipo "emaco";*
4. *Trasporto al cassone di raccolta e conferimento a discarica degli sfabbricidi prodotti durante le precedenti fasi.*
