TRIBUNALE DI PALERMO
SEZIONE VI CIVILE – ESECUZIONI IMMOBILIARI

ESECUZIONE IMMOBILIARE R.G.ES. N. 62/2022
GIUDICE DELL'ESECUZIONE: DOTT. F. MINUTOLI

PERIZIA DI STIMA

INTERA PROPRIETÀ DELL'APPARTAMENTO (CAT. A/3) SITO A PALERMO, IN VIA
POLIZZI GENEROSA N.5, PIANO QUINTO, IDENTIFICATO AL N.C.E.U. DI
PALERMO AL FOGLIO 53, PARTICELLA 2519 SUB 13.

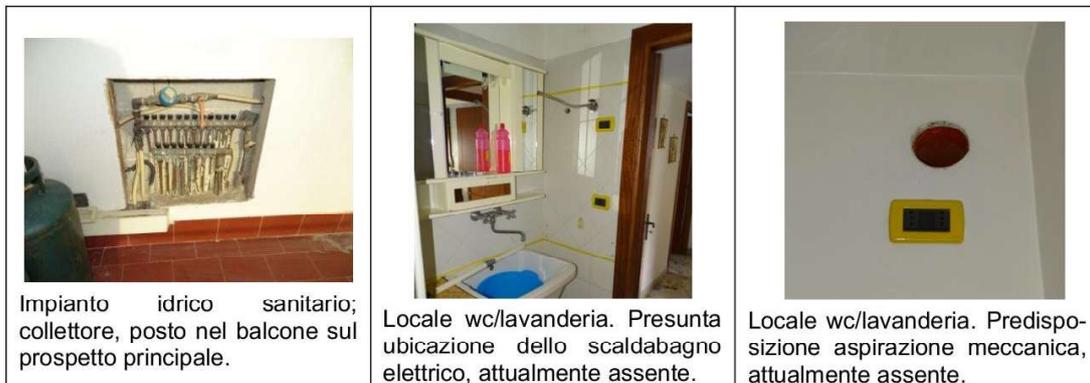
- **IMPIANTO IDRICO SANITARIO:** l'impianto, realizzato sotto traccia, è del tipo a collettore; il locale wc principale è dotato di lavabo, bidet, vaso igienico e vasca da bagno. Il locale wc/lavanderia è dotato di vaso igienico, doccia e pila, ed è privo di aerazione ed illuminazione naturale: su una parete del locale è stato realizzato un foro probabilmente per un'eventuale aspirazione meccanica (non presente all'atto del sopralluogo).

La produzione di acqua calda sanitaria avviene mediante uno scaldabagno elettrico, presumibilmente ubicato nel locale wc/lavanderia (anch'esso non presente all'atto del sopralluogo).

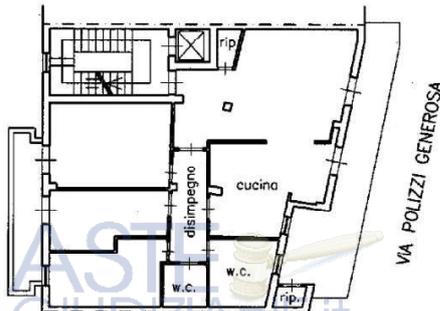
Planimetria catastale dell'appartamento.

Il raffronto tra la planimetria dello stato reale dei luoghi con l'ultima planimetria catastale dell'unità immobiliare pignorata (in atti dal 18/01/2007) non ha evidenziato sostanziali difformità salvo soltanto la diversa sagoma del balcone sul retro prospetto, di cui si parlerà in seguito ⁽²⁾. Di seguito si riportano l'estratto di mappa catastale attuale e la planimetria catastale.

Come detto in precedenza, il confronto tra la planimetria di rilievo dello stato di fatto e l'ultima planimetria catastale (anno 2007) non ha evidenziato sostanziali difformità, se non la differente sagoma del balcone sul retrospetto (e la piccola nicchia tra le camere 2 e 3).

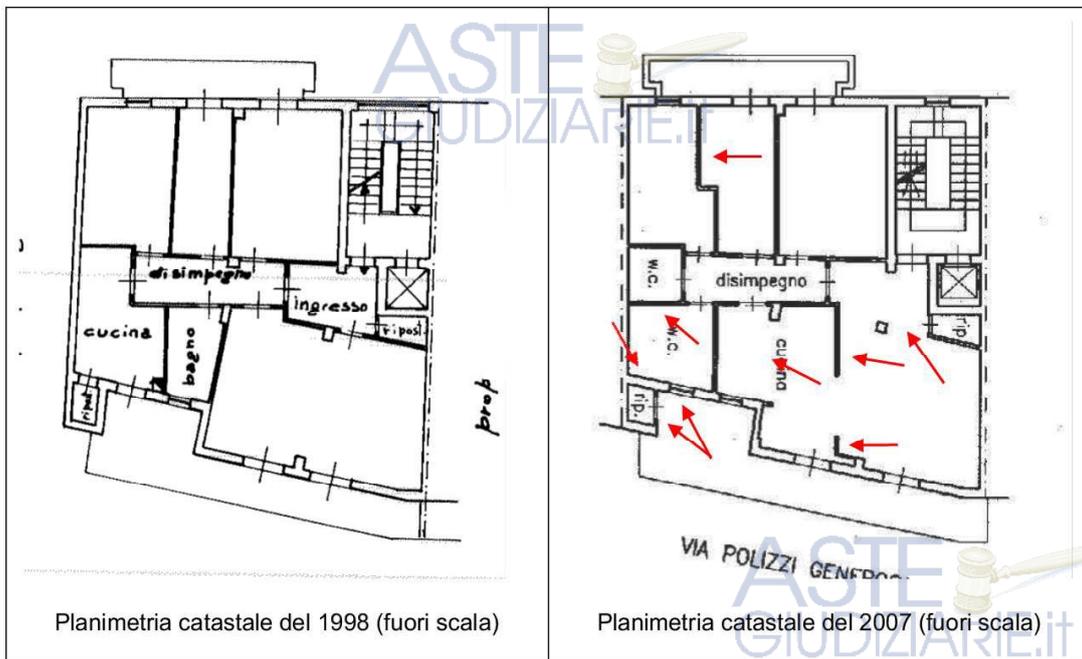
Il confronto tra la planimetria catastale del 1998 e quella del 2007 invece evidenzia una diversa distribuzione interna dell'immobile ed alcune modiche esterne, come indicato dalle frecce nella tabella che segue.
