TRIBUNALE DI PALERMO
SEZIONE IV CIVILE - FALLIMENTARE

FALL. N. 109/2019

RELAZIONE DI CONSULENZA TECNICA

**SULLA STIMA DEL PIÙ PROBABILE VALORE DI MERCATO DEI BENI ACQUISITI
ALL'ATTIVO DEL FALLIMENTO**

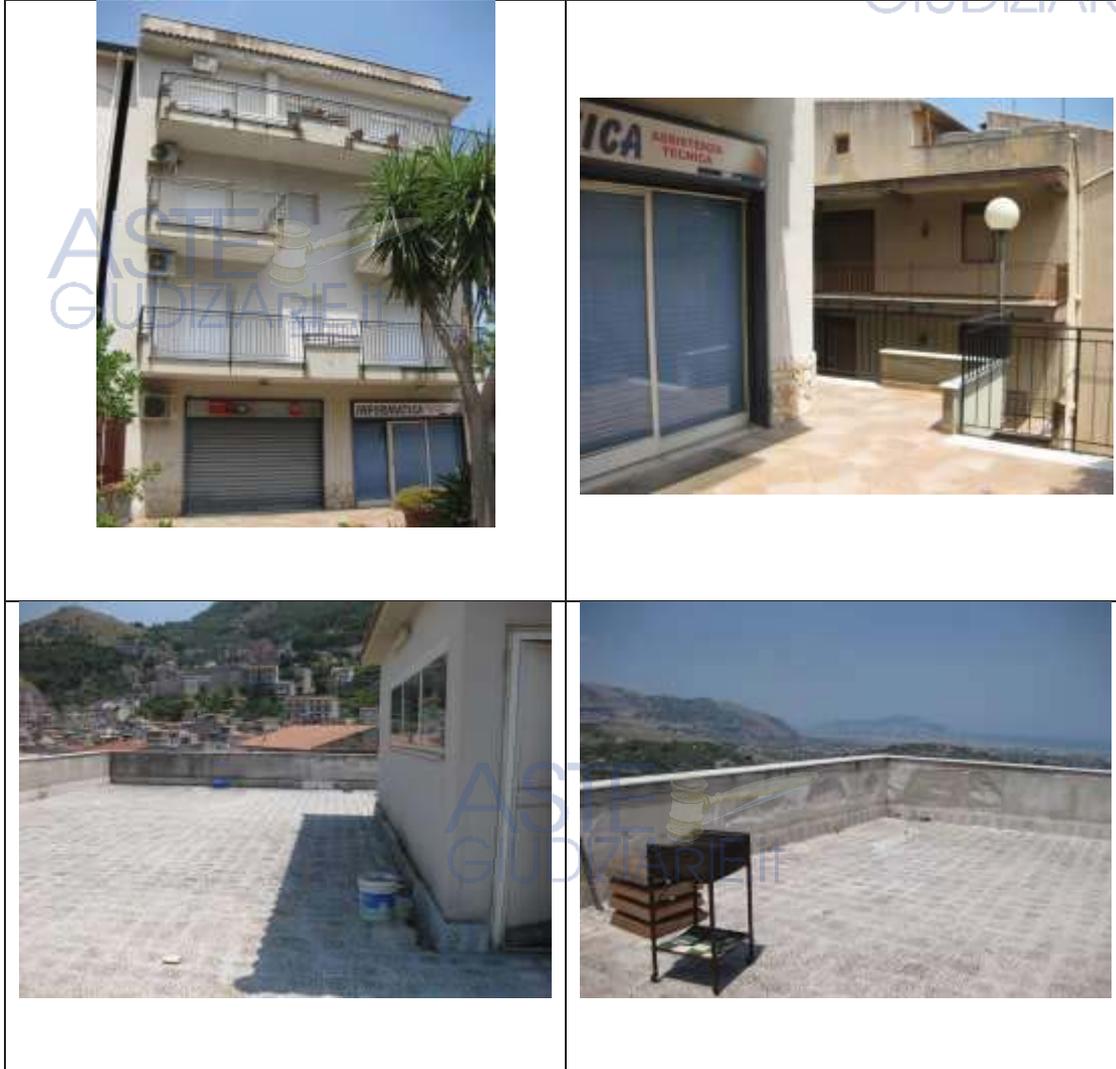
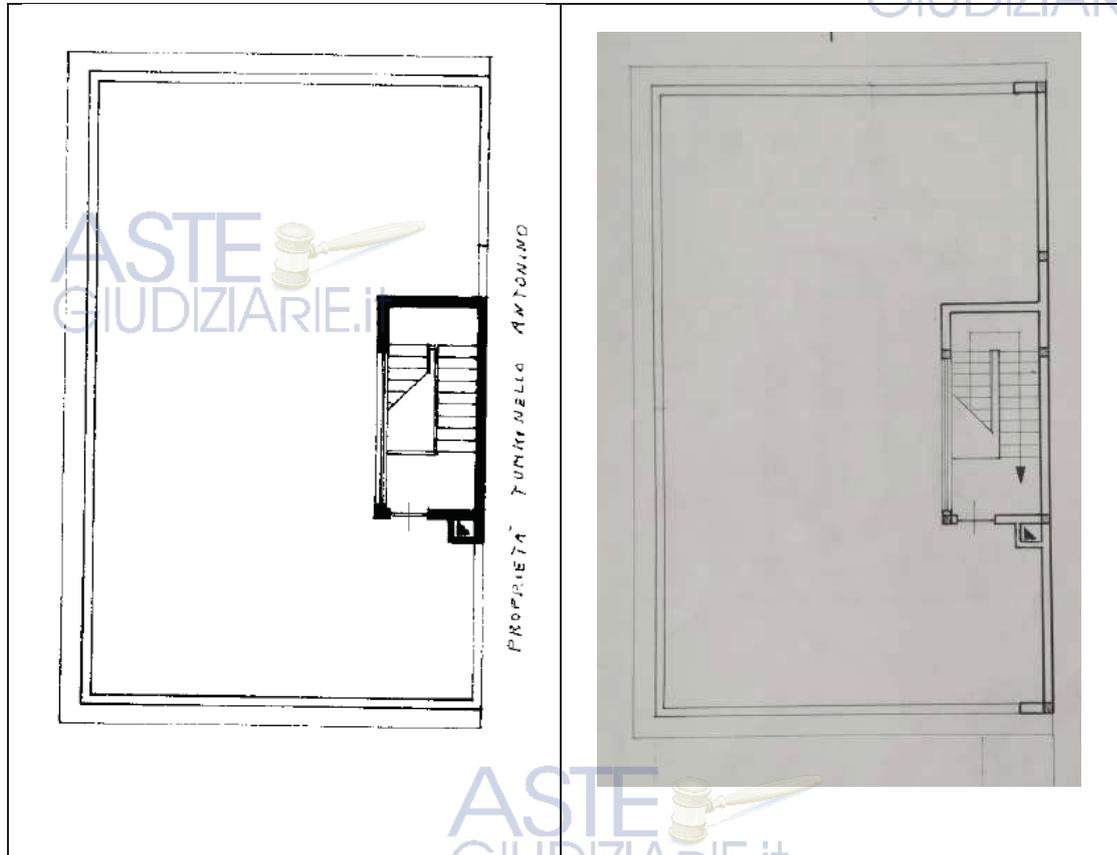
Nel corso del sopralluogo sono stati rilevati alcuni localizzati interventi di manutenzione, connessi alla necessità di ripristinare la corretta impermeabilizzazione del lastrico solare.

All'esito degli accertamenti è emerso che il bene oggetto del presente paragrafo è conforme sia alla rappresentazione catastale sia ai grafici del progetto in variante autorizzato (per i quali il Comune ne ha certificato la conformità).

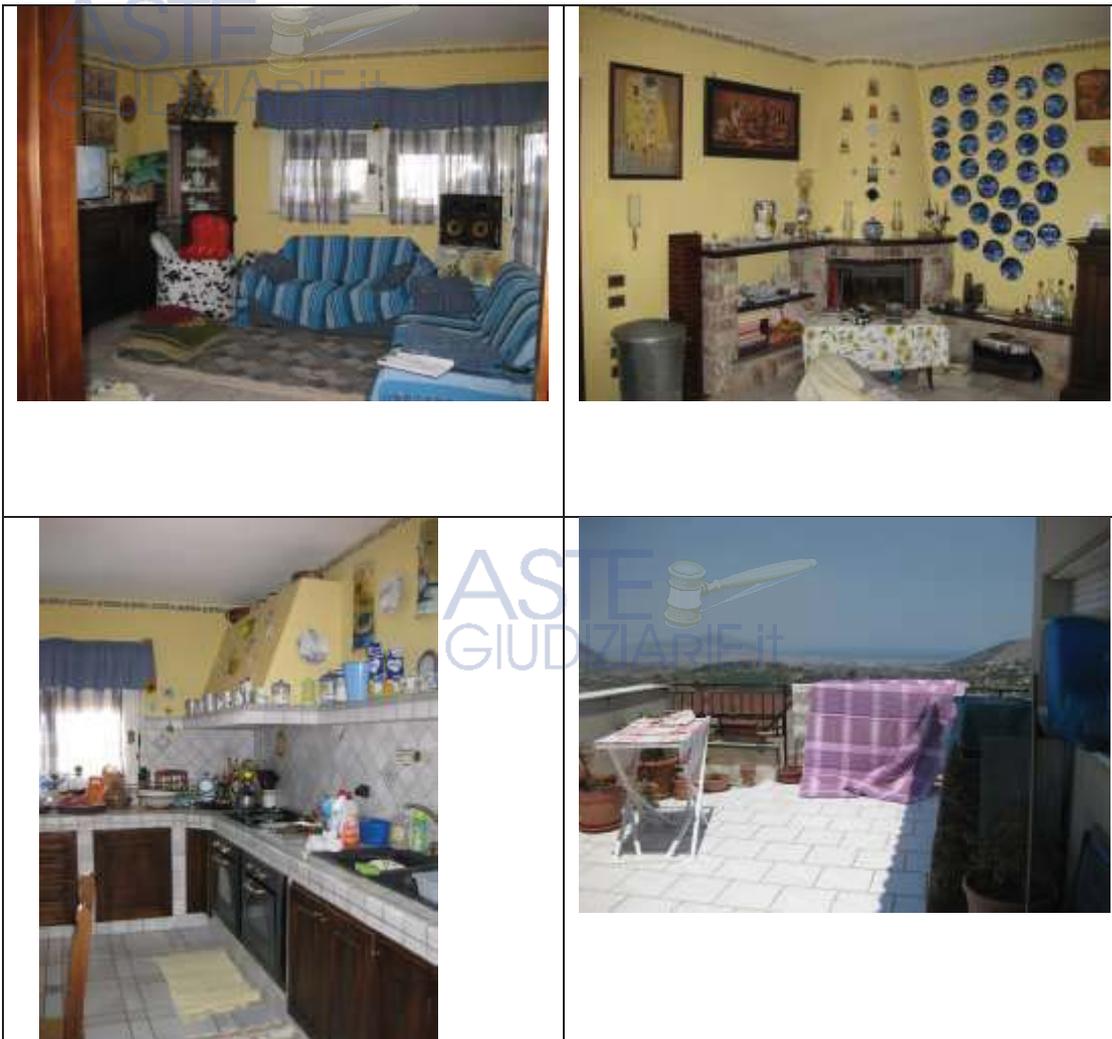
Una porzione di tale veranda è risultata coperta con una struttura in legno, non rappresentata nei grafici progettuali autorizzati.

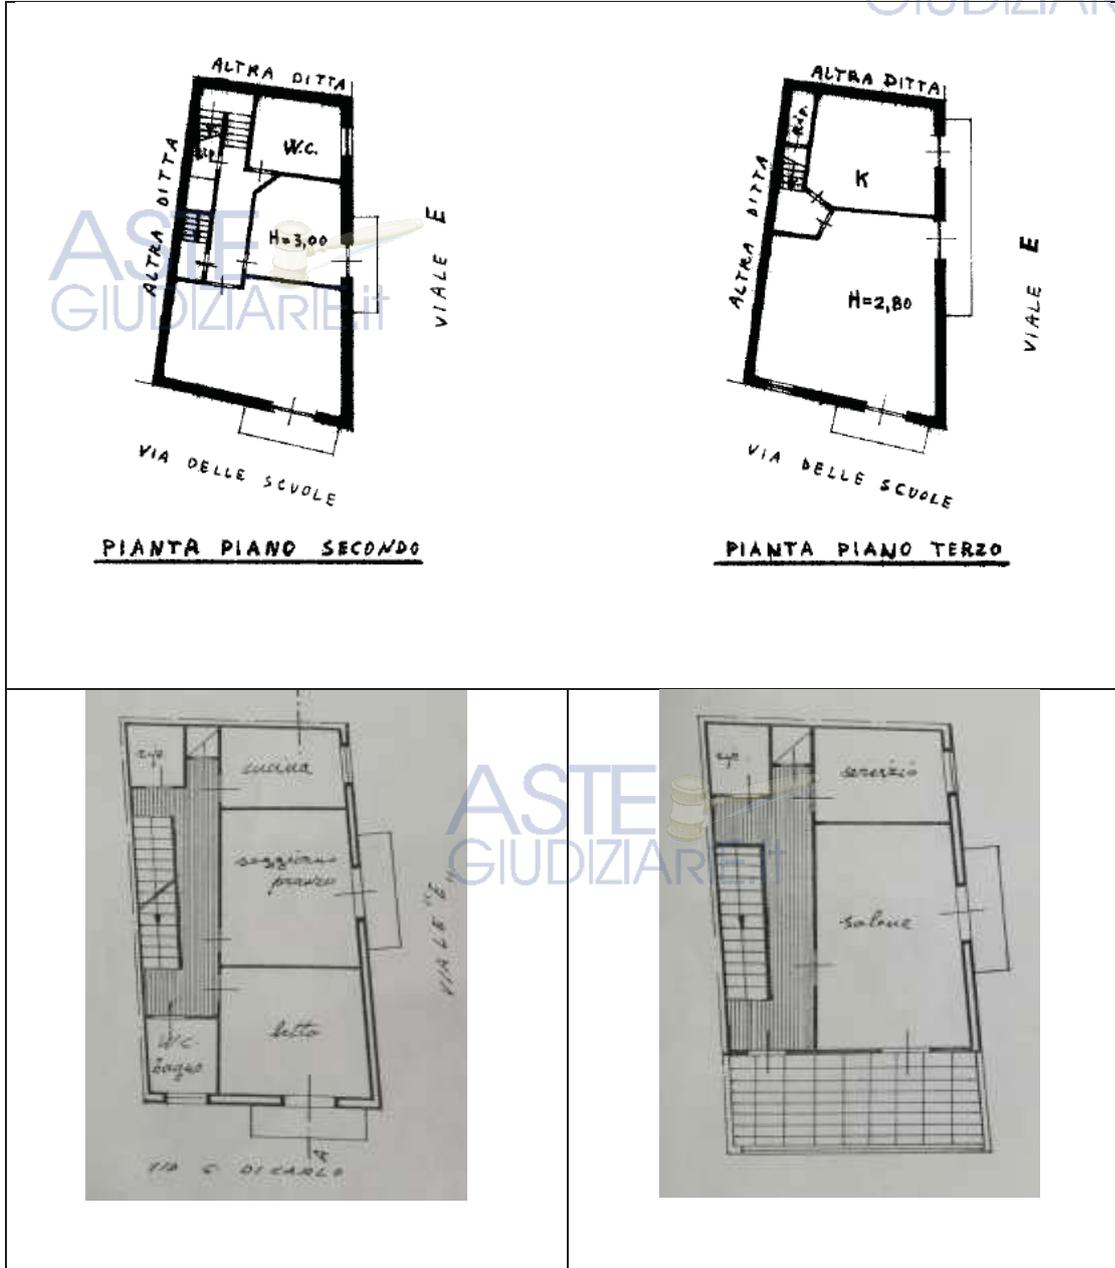
Di tali modifiche, non avendo rinvenuto alcun atto autorizzativo rilasciato dal Comune successivamente a quelli richiamati nel paragrafo 3, ho stimato i costi per la messa in pristino in conformità con i grafici ultimi approvati, con oneri a carico dell'aggiudicatario.

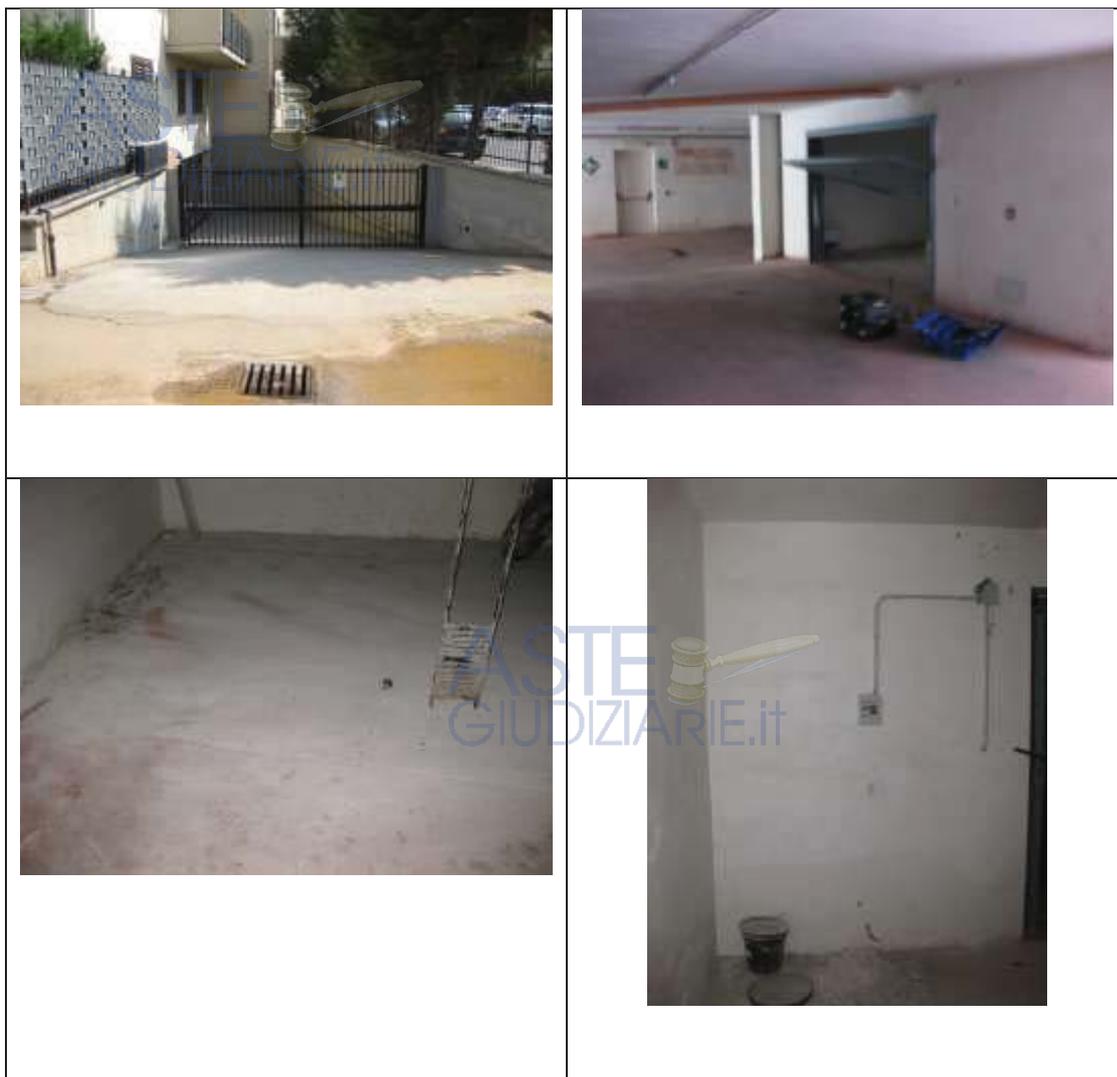
3.14 – LOCALE DI SGOMBERO IN FICARAZZI, VIA CALABRESE N. 81, PIANO S1

Si tratta di un locale a pianta rettangolare, accessibile con un portoncino metallico basculante.

All'interno del locale è predisposto un punto acqua con uno scarico ed un impianto elettrico schematico con tubazione a vista.

Il locale, finito al civile, è in ordinarie condizioni manutentive, senza evidenti

segni di degrado e/o ammaloramenti.

All'esito degli accertamenti è emerso che la distribuzione interna dell'appartamento è risultata **conforme** sia alla rappresentazione catastale sia ai grafici del progetto autorizzato.
