Foglio 2 Mappale P386 / Via Erbatici 20

Comune di Campospinoso Albaredo (PV)

Relazione di sopralluogo

Pratica 2025.7.53.5

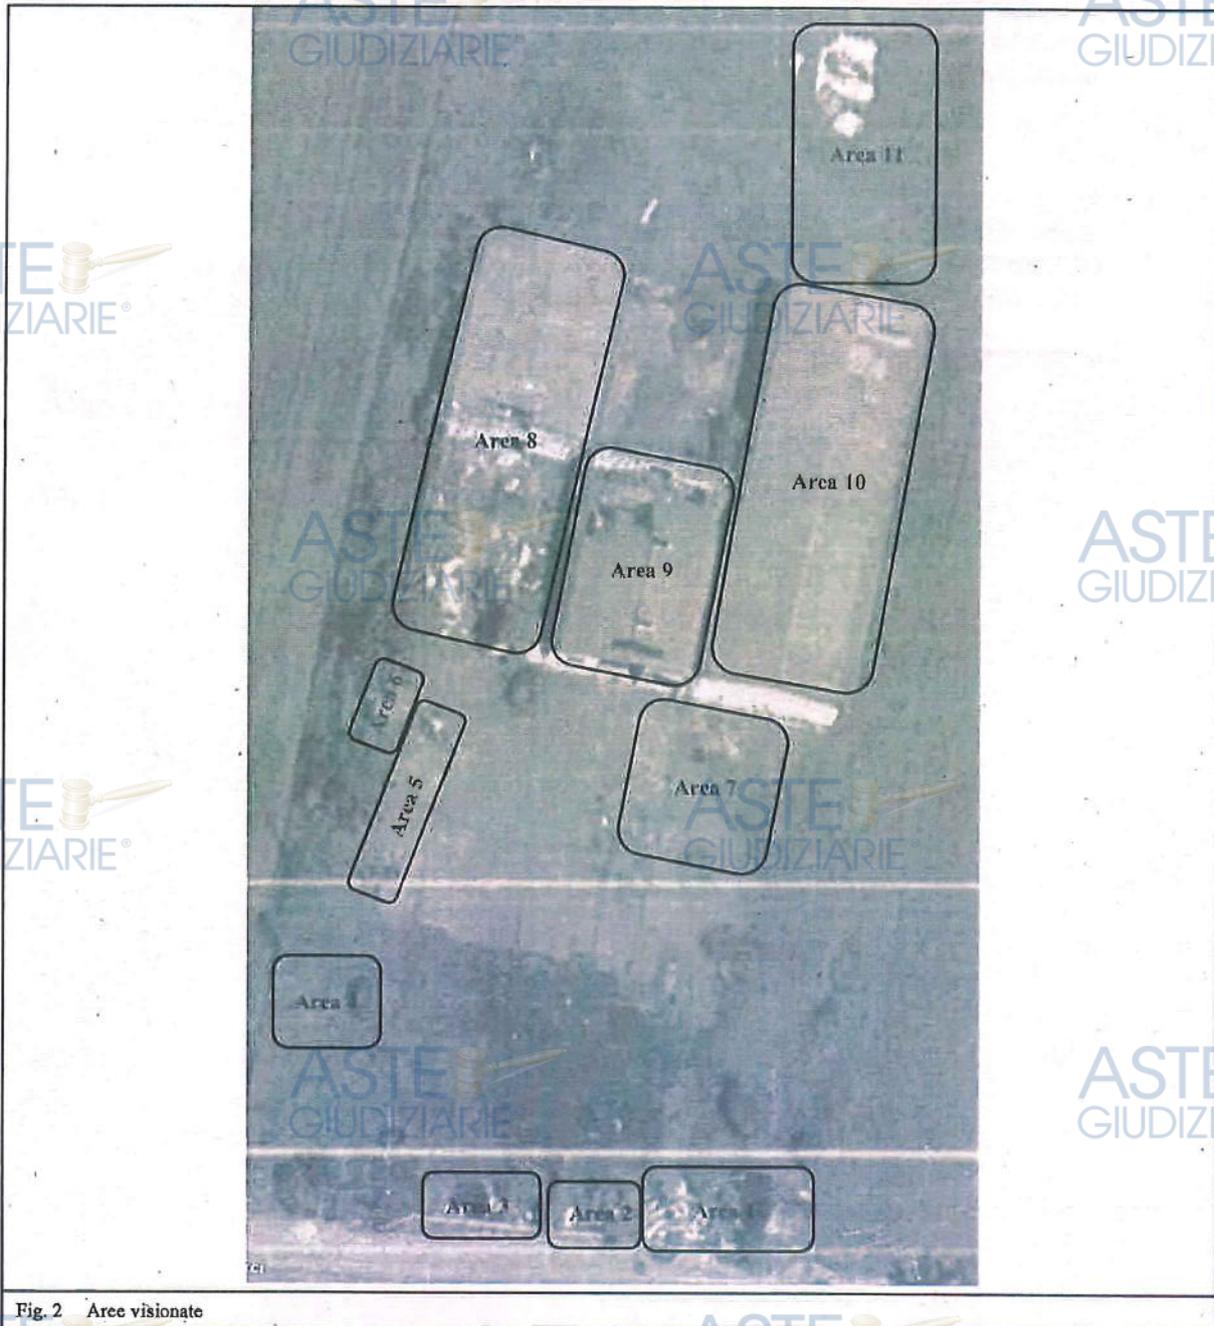
Durante il sopralluogo sono state visionate tutte le aree, sia del piazzale esterno che dei capannoni interni; questi ultimi sono stati sostanzialmente visionati dall'esterno, a causa delle precarie condizioni di sicurezza dovute ai roghi occorsi.

Fig. 2 Aree visionate

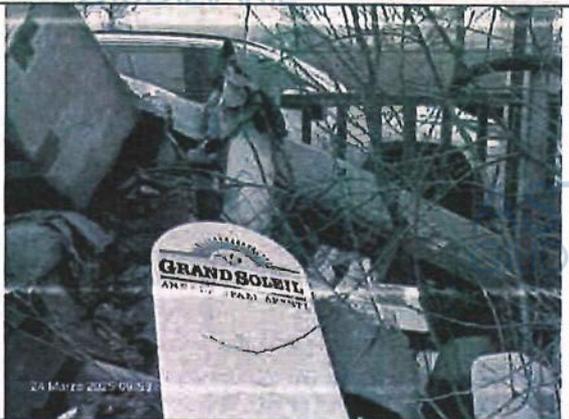
Fig. 12 Bagagliera auto

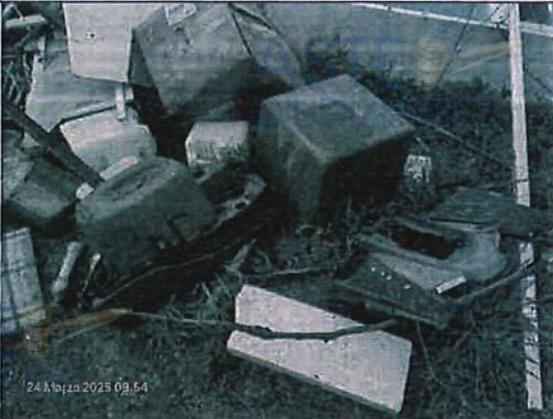
Fig. 13 Parti di motocicli

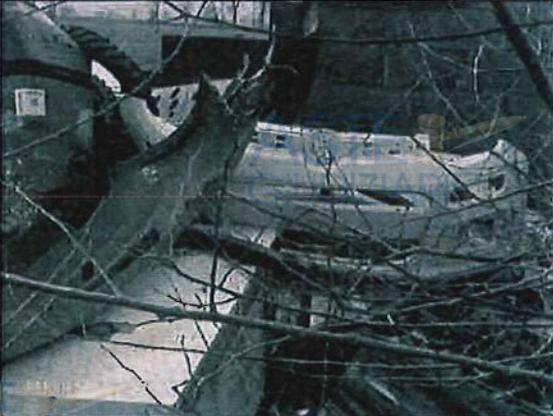
Fig. 15 Paraurti auto

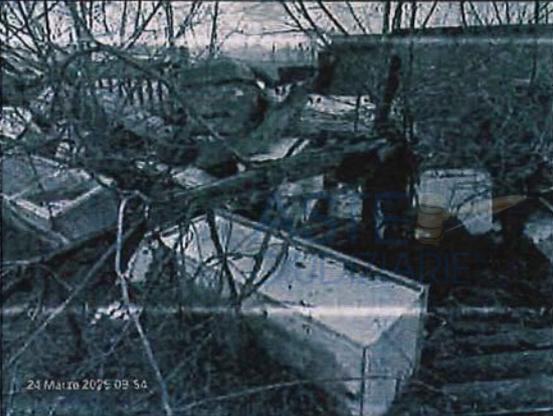
Fig. 17 Frigoriferi

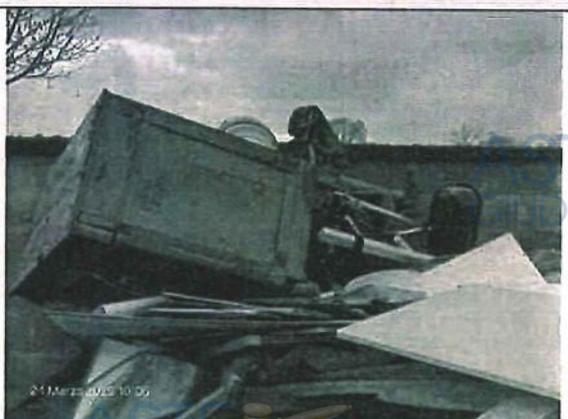
Il terzo sottocumulo (dimensioni indicative: 9 x 3,5 x 1,5 m pari a **circa 47 mc**) è costituito essenzialmente dai seguenti rifiuti: pneumatici, parte di autoveicolo, 2 big-bags (contenuto ignoto), ingombranti vari, plafoniere neon, 1 aspirapolvere, frammenti di legno, pannelli isolanti.

Fig. 34 Ingombranti vari

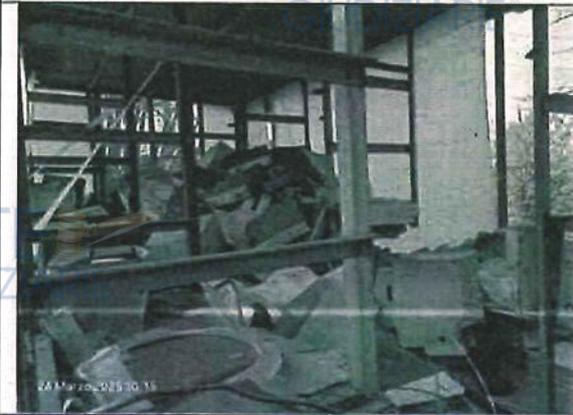
Nei pressi del capannone è presente un box metallico (dimensioni 6 x 2 x 2,8 m) con copertura di lastre di fibrocemento presumibilmente contenente amianto; tale box è pieno per circa un metro di faldoni e raccoglitori contenenti documentazione cartacea, presumibilmente della ditta Arba Frigor, per un quantitativo stimabile in circa 12 mc; all'esterno, oltre ad altri rifiuti (ingombranti), era presente anche un frigorifero.

Fig. 45 Interno del box

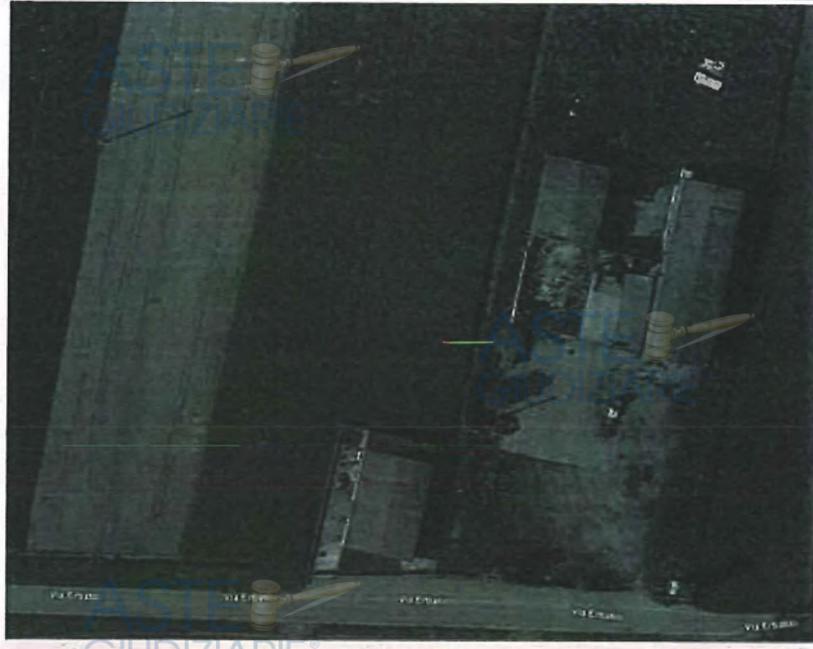
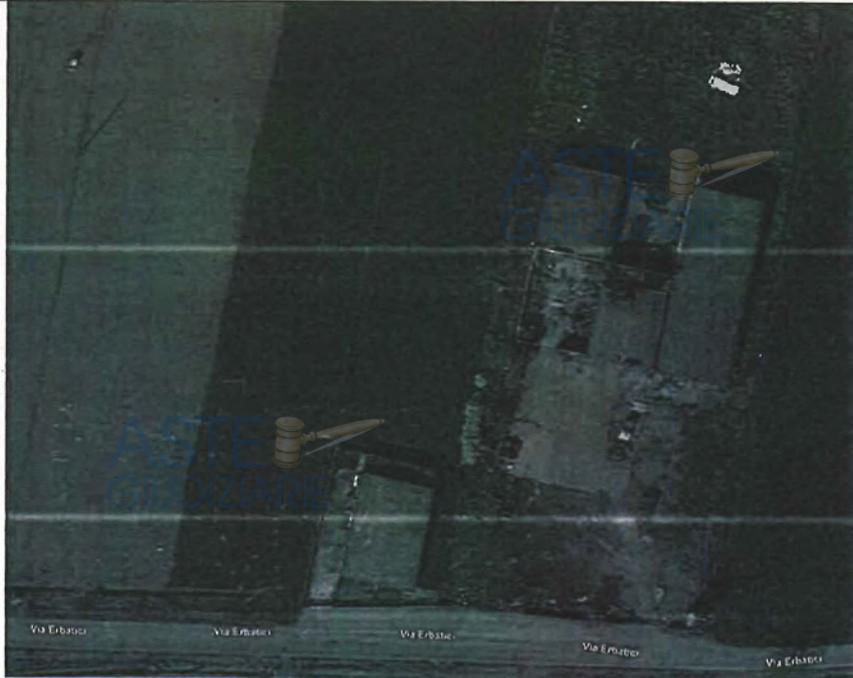
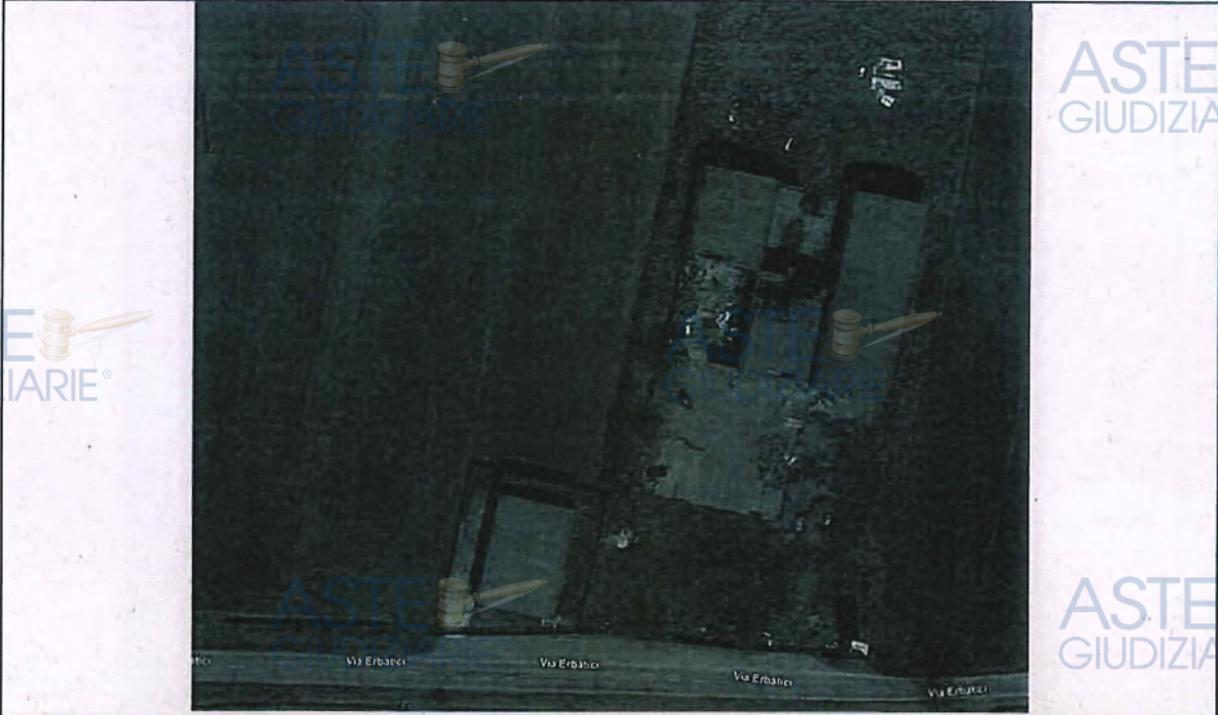
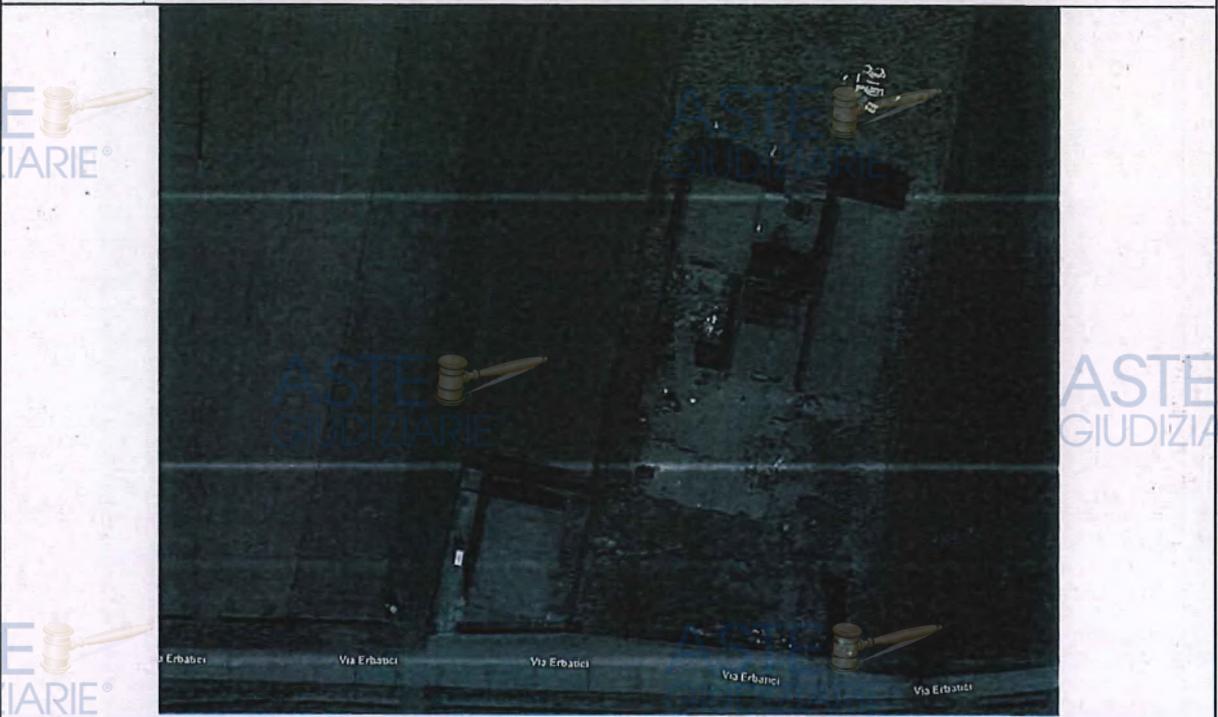
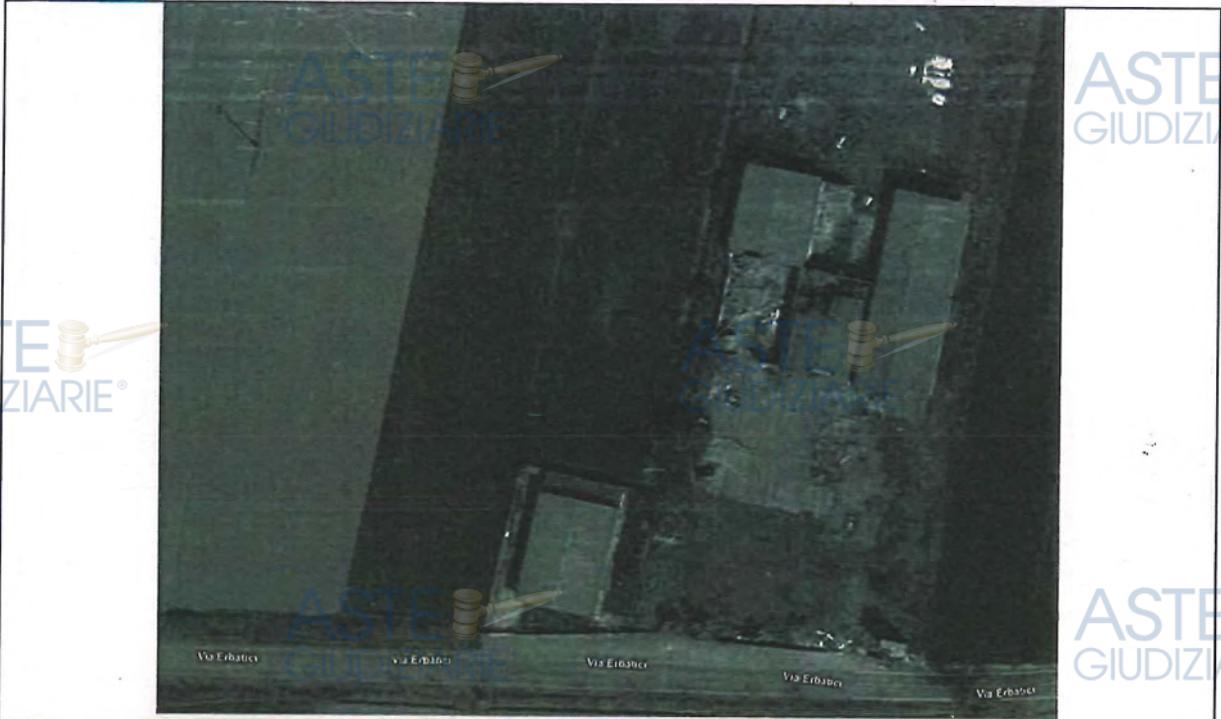
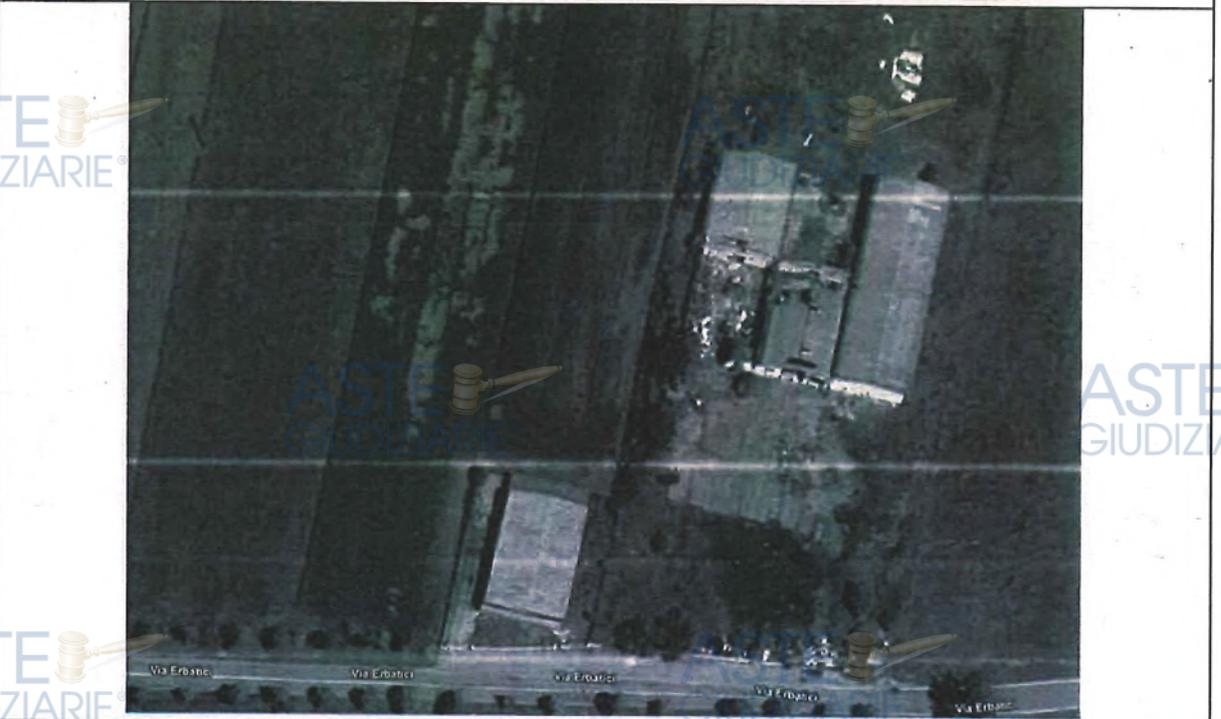
Dall'analisi delle ortofoto storiche, è possibile osservare, fin dalle prime immagini, la presenza di materiali depositati nel capannone ovest, delle carcasse cannibalizzate dei due veicoli e del cumulo di materiali nell'area retrostante i capannoni. A partire dal 2016 inizia a riscontrarsi la presenza di materiali depositati all'interno del perimetro lungo via Erbatici.
