**TRIBUNALE di POTENZA**  
**Sezione Civile**  
**ESPROPRIAZIONE IMMOBILIARE**

**RGE 18/2024**  
**CHIARIMENTI**

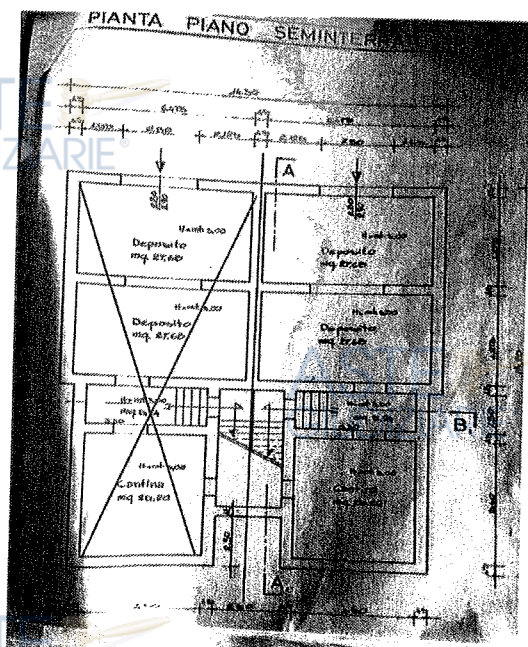
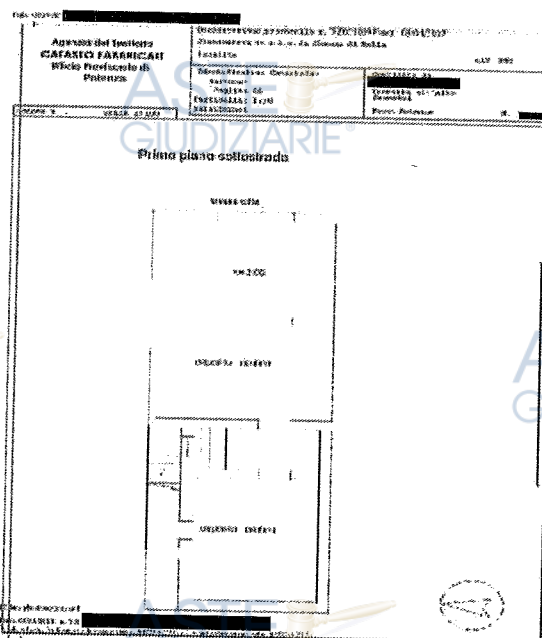
**STATO ATTUALE  
P S 1**

*In merito alle discordanze riscontrate al predetto livello esse consistono nella realizzazione di due muri in mattoni forati per la realizzazione di un piccolo ripostiglio delle dimensioni di ml.2.67 x 1.60 x 3.12, il tutto come si evince dalla presente planimetria evidenziato con colore rosso.*

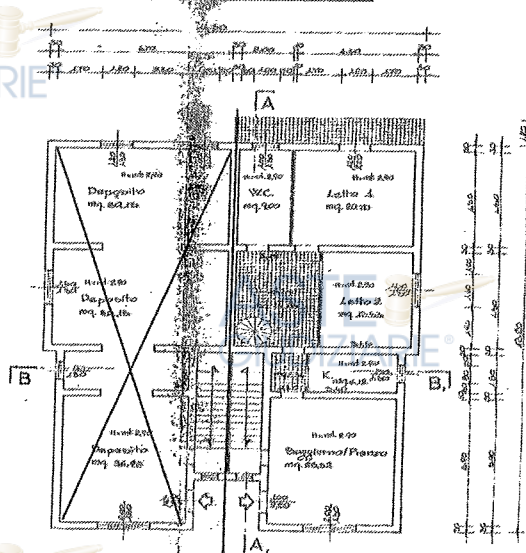
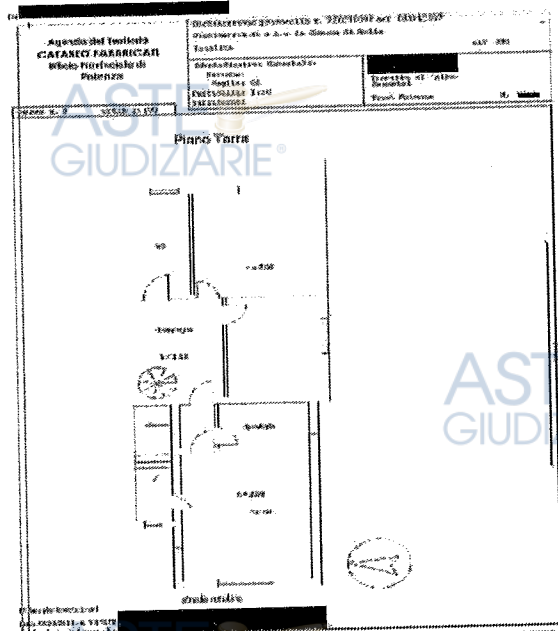
**STATO ATTUALE  
P.T.**

*In merito alle discordanze riscontrate al predetto livello esse consistono nella realizzazione di una scala in c.a. per accesso al piano superiore/sottotetto in sostituzione della scala a chiocciola prevista in progetto nonché dell'inversione della porta di accesso al locale ripostiglio, il tutto come si evince dalla presente planimetria evidenziato con colore rosso.*

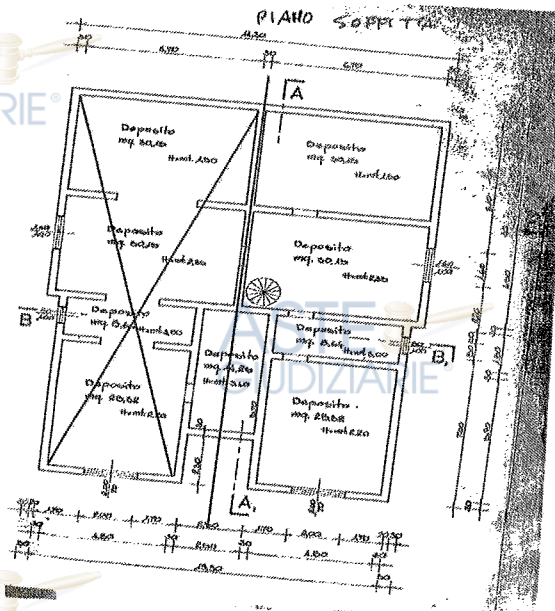
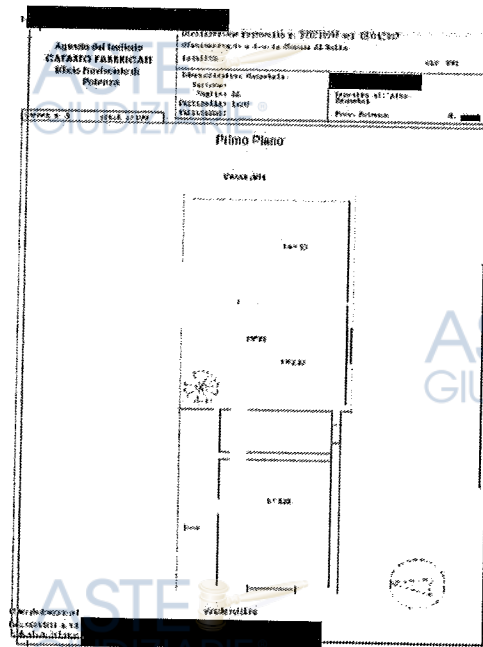
**STATO ATTUALE  
P. P.**

In merito alle discordanze riscontrate al predetto livello esse consistono nella realizzazione di muri divisorii in mattoni forati, divisorii per la chiusura del vano scala della dimensioni di ml. 4.50x2.50 – muro sempre in mattoni forati per chiusura vano deposito di ml. 9.00x2.30 oltre alla chiusura di un vano finestra ed apertura di un vano porta nella parete perimetrale tutto come si evince dalla presente planimetria evidenziato con colore rosso.
