TRIBUNALE DI ROMA

Perizia dell'Esperto ex art. 568 c.p.c. Ing. Gravina Francesco, nell'Esecuzione Immobiliare 74/2024 del R.G.E.

BENE N° 1 - APPARTAMENTO UBICATO A ROMA (RM) - VIA DEL FOSSO DELL'OSA N. 359, INTERNO 1, PIANO 1

BENE N° 2 - NEGOZIO UBICATO A ROMA (RM) - VIA DEL FOSSO DELL'OSA N. 355-357 PIANO T

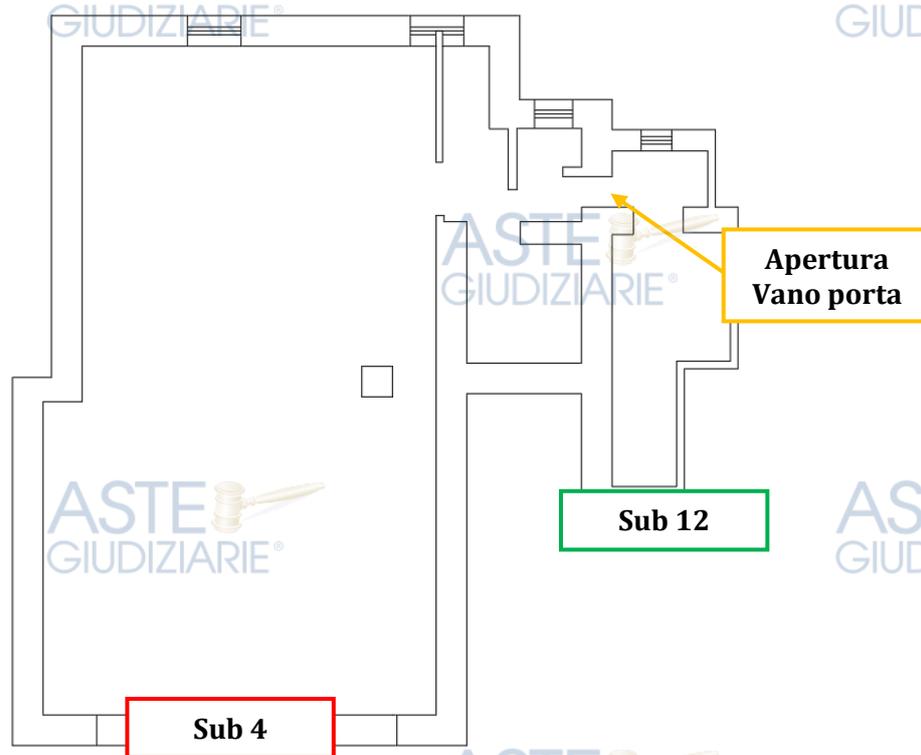
**Sub 12
(già sub 5)**

Lo Scrivente ha rilevato l'accorpamento del sub 12 (già sub 5) al sub 4, concretizzatosi nell'apertura di un vano che ha messo in comunicazione i due ambienti. Originariamente separati, l'accesso al sub 12 (già sub 5) avveniva dal civico 359, attraverso una porta dedicata nel vano scala. Nonostante tale accorpamento, il sub 4 conserva la propria autonomia funzionale, e l'esercibilità non risulta compromessa, salvo i lavori necessari per il distacco degli impianti e il ripristino dell'indipendenza degli ambienti. Il pignoramento riguarda esclusivamente il sub 4, il cui stato legittimo non comprende altre proprietà, attualmente non ricomprese nella procedura esecutiva. Pertanto, sarà necessario ripristinare l'indipendenza degli ambienti per allineare lo stato dei luoghi con lo stato legittimo.

Per ripristinare l'indipendenza dei due ambienti, sono necessari interventi di chiusura del vano che attualmente mette in comunicazione i due spazi, nonché la separazione degli impianti (elettrici, idraulici, di riscaldamento) per garantire l'autonomia funzionale di ciascun ambiente. Tali interventi rientrano tra quelli previsti dal D.P.R. 6 giugno 2001, n. 380 (Testo Unico dell'Edilizia) come manutenzione straordinaria, in particolare nell'ambito di lavori che non comportano modifiche strutturali portanti e che non alterano la volumetria o la destinazione d'uso dell'edificio. Ai sensi dell'articolo 6, comma 2, del Decreto, è possibile presentare una CILA (Comunicazione Inizio Lavori Asseverata) per avviare tali lavori, a condizione che vengano asseverati da un tecnico abilitato, il quale confermerà che l'intervento è conforme alle normative edilizie e urbanistiche applicabili. Si stimano in €. 5.000,00 gli oneri necessari (compresi dei lavori e degli oneri professionali che verranno detratti dal prezzo di stima).
